REHABILITACIÓN AMBIENTAL MINERA

CISAT - CEPRONIQUEL - IES
GEF-PNUD

Rehabilitación Ecológica en el contexto internacional.

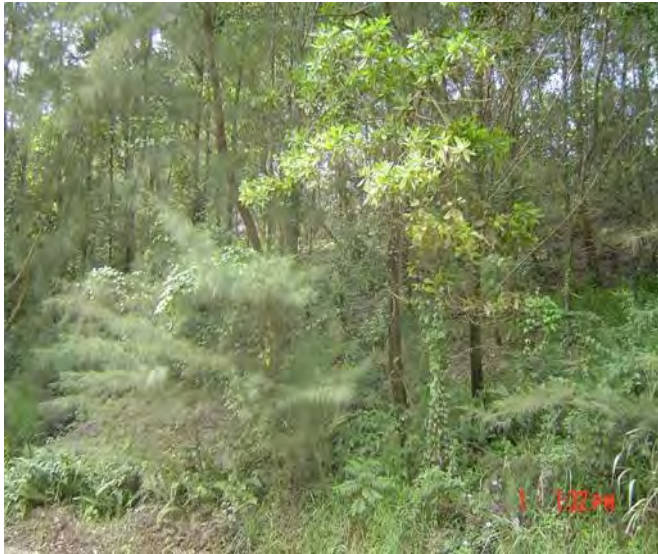
Sin embargo, en países en vías de desarrollo, como República Dominicana, no ocurre lo mismo. En yacimientos de mina Falcondo, se han obtenido buenos resultados en cuanto a repoblación forestal y rehabilitación física de áreas devastadas, no así en cuanto a la calidad de biodiversidad obtenidas (Fig. III.56. y Fig. III.57.). O sea, obtuvieron una buena eficiencia pero no una correcta efectividad, lo cual se observa en las fotos.

Fig. III.56. Plantación de *Casuarina equisetifolia*.
(S. Aponte)

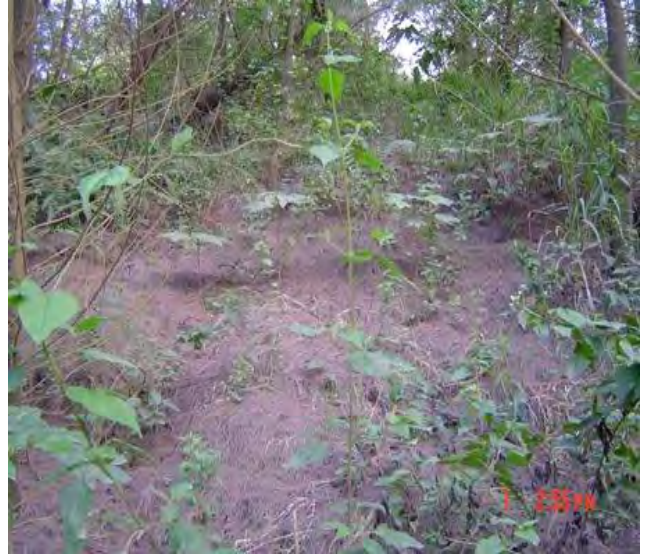
Fig. III.57. Poco desarrollo del sotobosque en
plantación de *Casuarina equisetifolia*.
(S. Aponte)

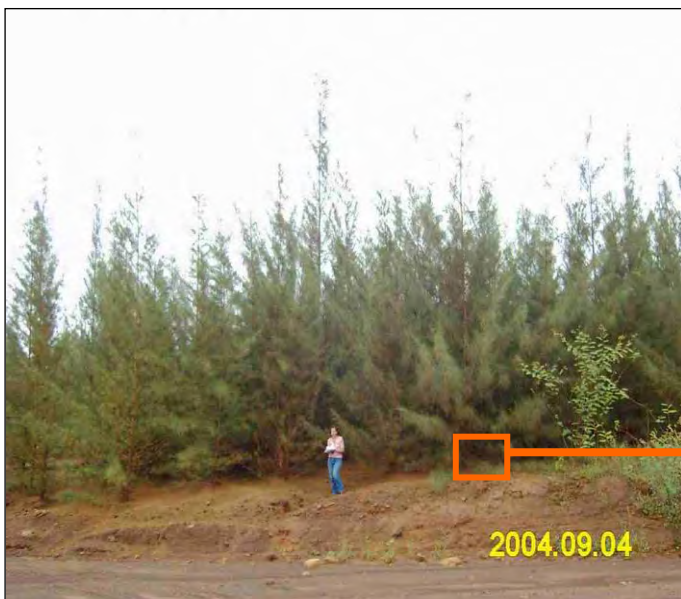
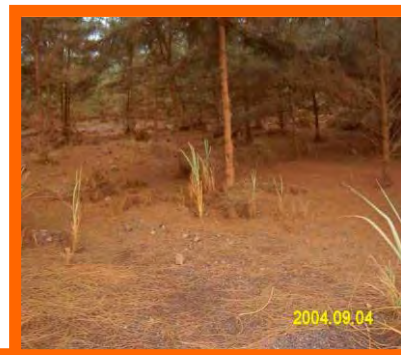
En las áreas de la minería del níquel en Cuba, donde se ha realizado la rehabilitación ecológica, generalmente ha pasado algo similar a lo ocurrido en República Dominicana, donde los valores forestales son buenos y no así la calidad de la biodiversidad obtenida. En muchas áreas mineras en proceso de rehabilitación lo que se ha realizado es una reforestación, y no una rehabilitación ecológica como tal (Fig. III.59.).

Fig. III.59. Plantación de *Casuarina equisetifolia* de 8 años. (Urbino, 2004)

Obsérvese el pobre desarrollo del sotobosque en cuanto a composición de especies, estructura y cobertura de la vegetación.

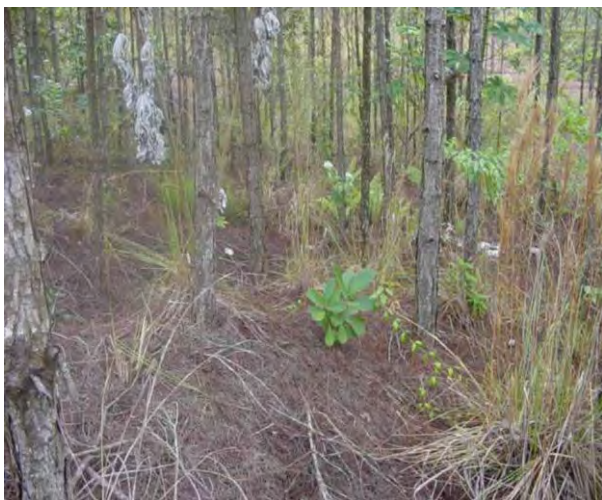
En 1998 en visita de trabajo a las regiones “rehabilitadas” de Mina Martí y Mina Pinares, el Gerente General de Medio Ambiente de Western Miner Corporation (WMC) de Australia, el Dr. George White, observa que dichas áreas supuestamente rehabilitadas, no tenían la calidad requerida desde el punto de vista “ambiental”, pues las mismas presentaban altos signos de erosión, baja cantidad de especies autóctonas, ausencia de una estructura adecuada de los bosques obtenidos y amarillamiento en el follaje de algunas plantaciones (Fig. III.60. y Fig. III.61.) y plantea la necesidad de analizar las causas de este deficiente desempeño ambiental y las formas de solucionarlo. Plantea además que una de las posibles causas podía radicar en el mal manejo de los suelos durante las labores de extracción y rehabilitación.

Fig. III.60. Pobre desarrollo del sotobosque en una plantación de pino de 18 años.
(Pinares S. A., 1998)

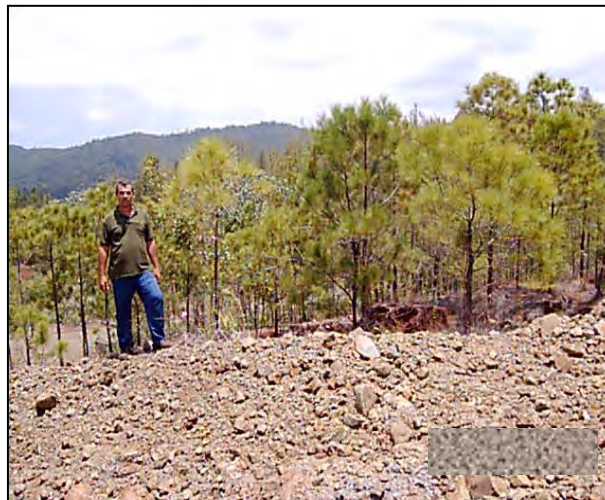
Fig. III.61. Plantación de pino de 10 años con bajo crecimiento y amarillamiento en su follaje.
(Urbino, 2006)

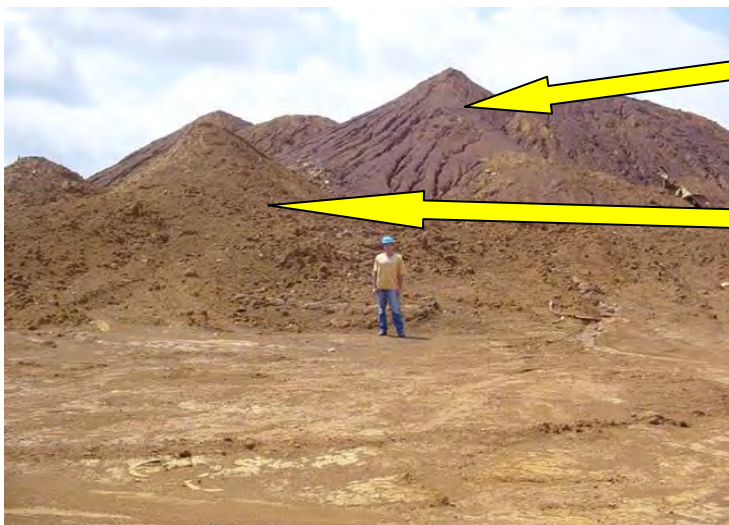
Se observa que ni en el “material estéril” ni en la “capa vegetal” crece vegetación alguna, debido a que se han perdido todas las interacciones biológicas de ambos lugares.

Fig. III.64. Escombreras de supuesta “capa vegetal” y material estéril. (Urbino, 2003)

En las anteriores Auditorias y Diagnósticos Ambientales se observa que la minería niquelífera cubana realiza correctamente la operación de destape y almacenaje del horizonte “A” y del escombro estéril (horizontes “B” y “C”), sin embargo esta operación no es efectiva, pues al almacenar el horizonte “A” por más de 6 meses en grandes pilas, este pierde todas las propiedades biológicas (Rodríguez et al., 1987) y cuando se va a reutilizar de nuevo en las labores de rehabilitación este ha perdido todas las interacciones biológicas de la capa vegetal y no hace sus funciones de conservación y restaurador de parte de la biodiversidad (Fig. III.64.).

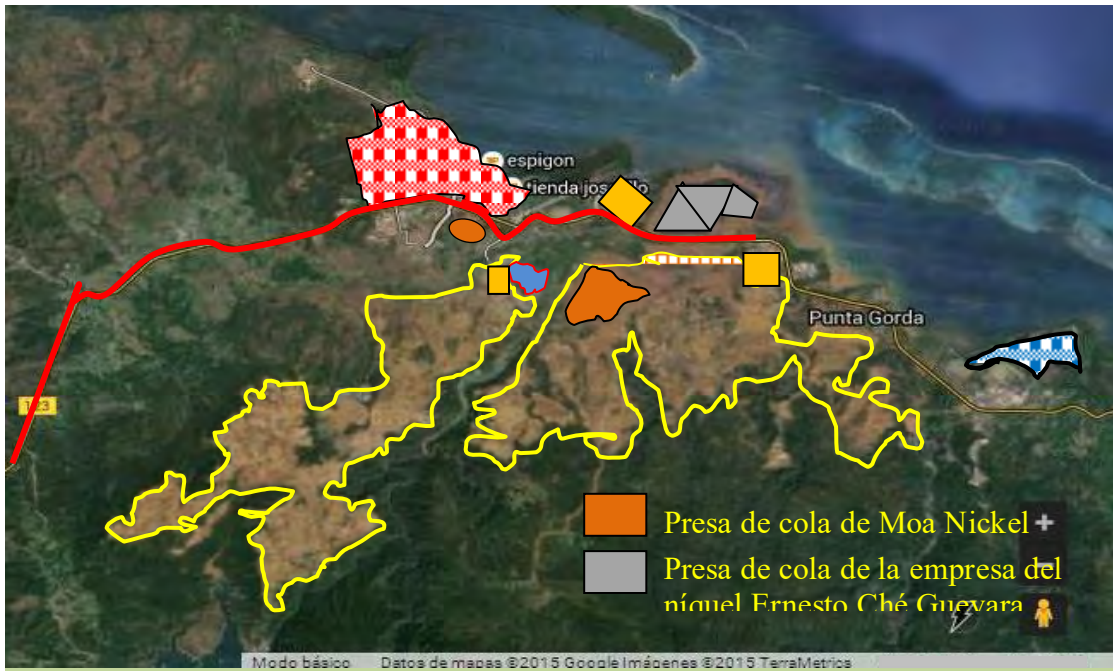
Otro aspecto que se trató es el total de hectáreas consideradas totalmente rehabilitadas ecológicamente, lo cual en cifras es excelente, pero al observar imágenes satelitarias demuestran que los ecosistemas obtenidos tienen problemas desde el punto de vista ecológico, pues en general tienen bajos índices de cobertura de la vegetación, bajos índices de diversidad de especies de la flora autóctona e inadecuados estratos de la vegetación, además de presentar aún problemas con la erosión de algunas áreas (Fig.III.68). Para el caso de la región Nipe – Cristal, la situación es algo más favorable (Fig.III.69).

Fig. III.68. Área total devastada por la minería en Moa (línea amarilla). Se observan en el área marcada pequeñas zonas oscuras correspondientes a ecosistemas en proceso de rehabilitación. (Imagen Google, 2015)

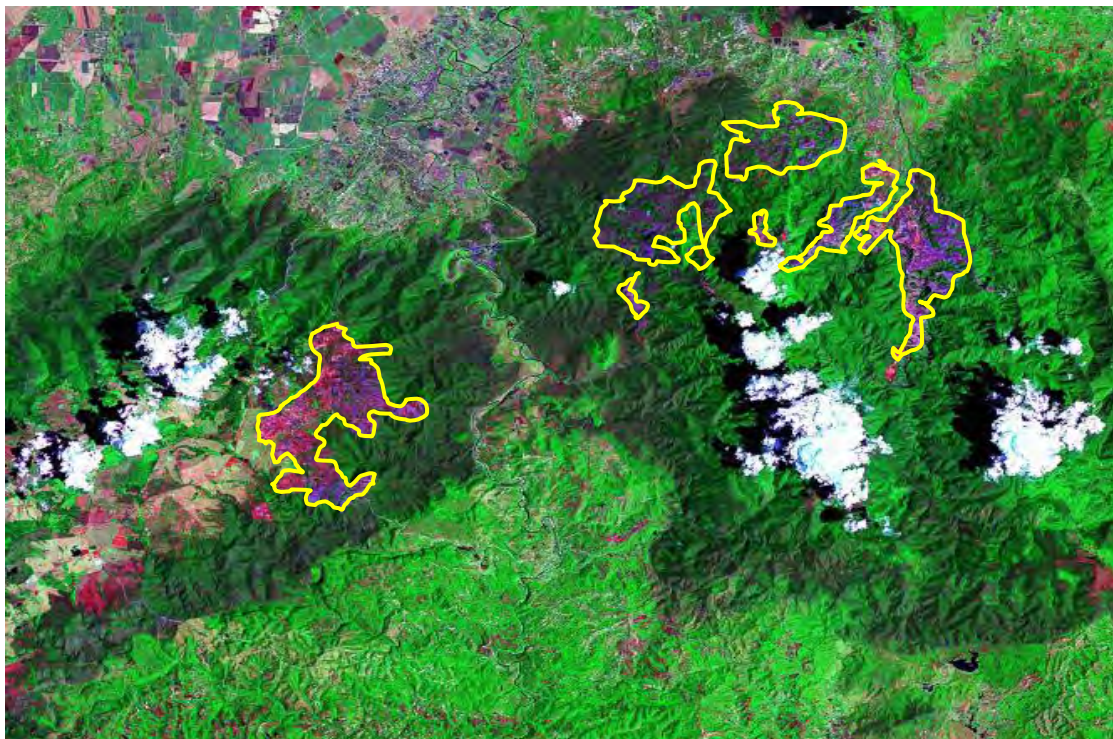
Fig. V.69. Áreas devastadas por la minería del níquel en Sierra de Nipe – Sierra del Cristal. Muchas de estas están en proceso de rehabilitación. Imagen Landsat tomada en el 2013.
