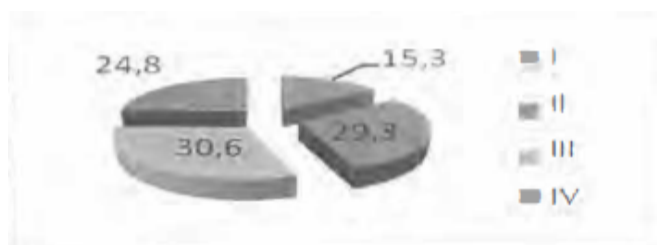
Figura 4. Composición de los suelos según su agroproductividad.

Desde el punto de vista de la agroproductividad de los suelos agrícolas del municipio los más representativos son los categoría III con el 30,6 %, seguidos por los categoría II con el 29,3 %, los categoría IV con 24,8 % y por últimos los más productivos (categoría I), con el 15,3 % (figura 4). En estos valores no está incluido el humedal, el cual tiene más de 30.000 ha, que representan el 52,8 % del total de la superficie terrestre del municipio.

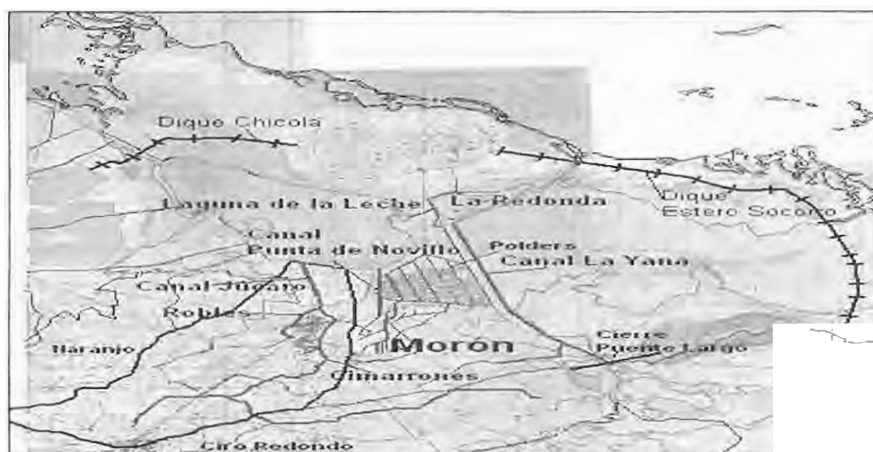
Figura 7. Red hidrográfica y drenaje pluvial del municipio de Morón. (Fuente: Empresa de Aprovechamiento Hidráulico de Ciego de Ávila).

La red hidrográfica está poco desarrollada, no posee ríos con caudales permanentes y cauces bien desarrollados, solo se observa el territorio surcado por una serie de arroyos que se encuentran rectificadas en gran parte de su longitud, canales y canalizos entre los que se destacan El Roble, Cimarrones, Júcaro y la Yana, que desembocan en las Lagunas de la Leche y La Redonda (figura 7). Existen otros arroyos y canales, afluentes de éstos en su mayoría y algunos como el Canal de Punta Novillo, cuya función principal es el drenaje, al igual que el sistema Polders ubicado entre el vial Morón-Turiguanó y el canal La Yana (tabla 2).

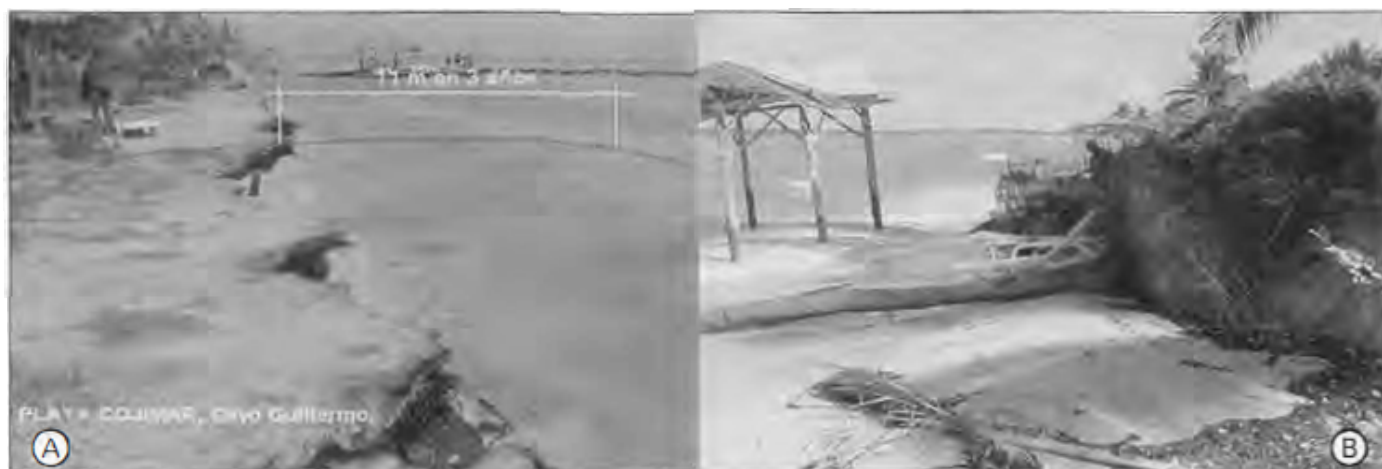
Figura 8. Retroceso de la línea de costa en Playa Cojimar (Cayo Guillermo) (A) y Playa Larga (Cayo Coco) (B). (Fuente: Centro de Investigaciones de Ecosistemas Costeros de Cayo Coco).
