- La proyección de los trabajos geodésicos.
- El reconocimiento geodésico.
- La monumentación.
- El posicionamiento geodésico.
- Nivelación GPS.
- La confección del Informe Técnico.

### III.2- LEVANTAMIENTO CON VANTS DE SECTORES DE INTERÉS Y CREACIÓN DE MODELO DIGITAL DEL TERRENO EN CIÉNAGA DE ZAPATA.

#### **IV- VULNERABILIDAD DE LA BIODIVERSIDAD MARINO-COSTERA DE DOS GEOSISTEMAS DEL SUR DE CUBA AL CAMBIO CLIMÁTICO**

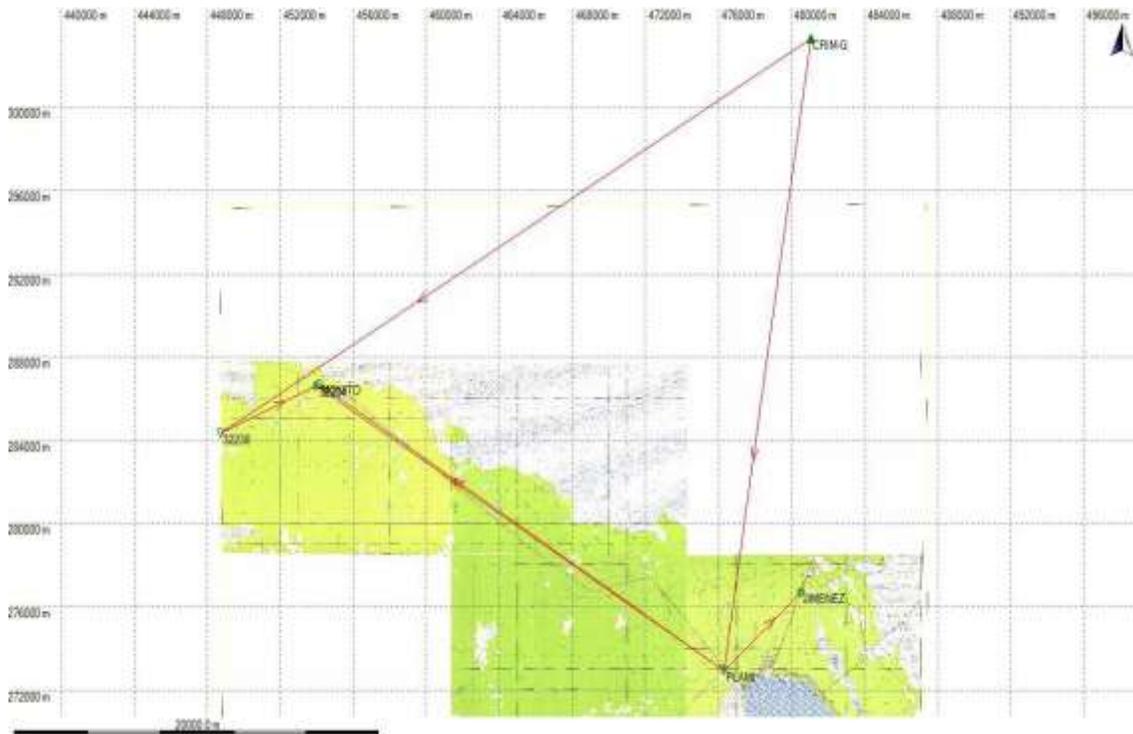
Figura: Enlace realizado para determinar la ubicación de los puntos Jiménez y Monito.

El enlace se realizó desde la estación CRIM-G (figura 3) a los puntos PLAMI y 32238. CRIM-G consiste en un pilar de hormigón con tornillo de centración forzada, ubicado en una finca en el poblado de Crimea. El mismo está situado a una distancia aproximada de 30 m de la estación Crimea, perteneciente a la red de triangulación de 1er. orden. (Ver figura)

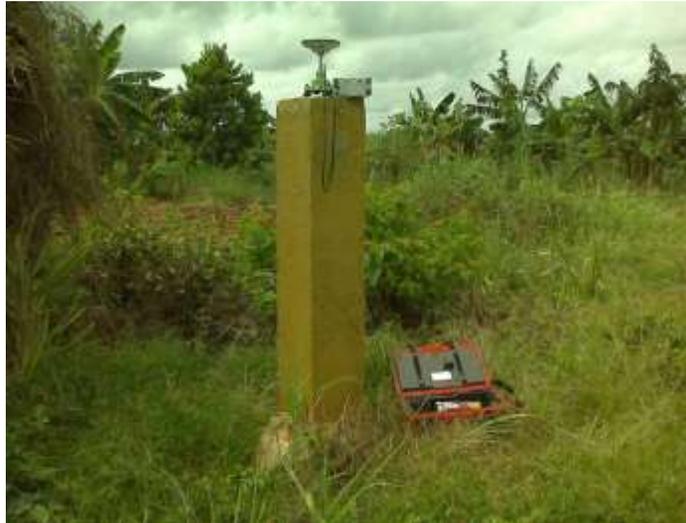
Fig.3 Estación CRIM-G

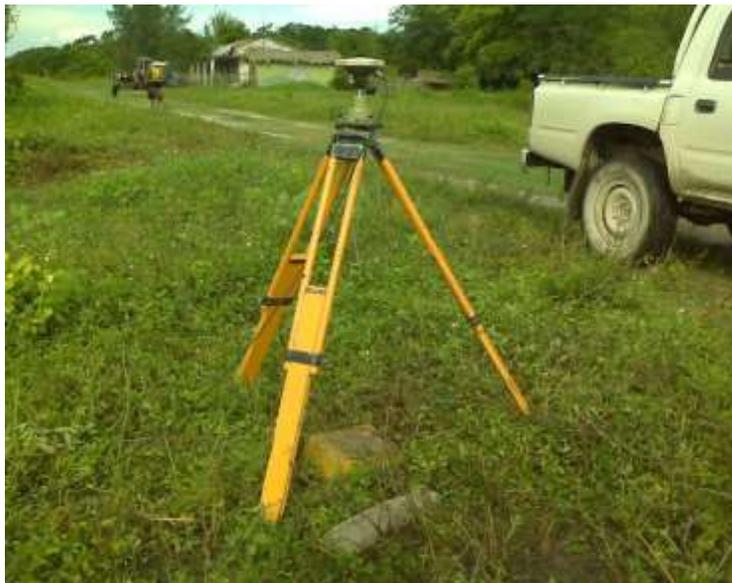
Fig. 4 Ocupación de la estación 32238 con el receptor System300 (SR9500)

El enlace GPS se realizó desde la estación CRIM-G a las estaciones PLAMI y 32238, alcanzándose una exactitud 3D de éstos mejor a  $\pm 0,03$  m, cuestión que cumple con los requisitos del proyecto.

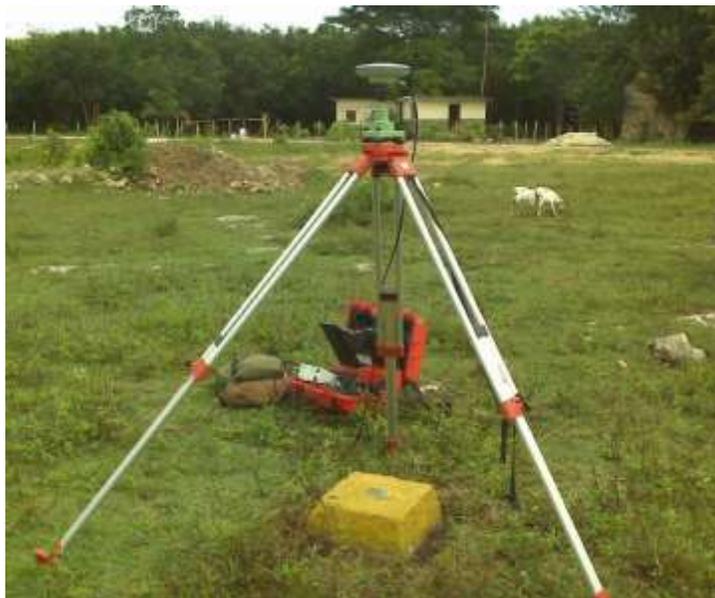
Fig. 5 Ocupación de la estación PLAMI con el receptor Viva GS10

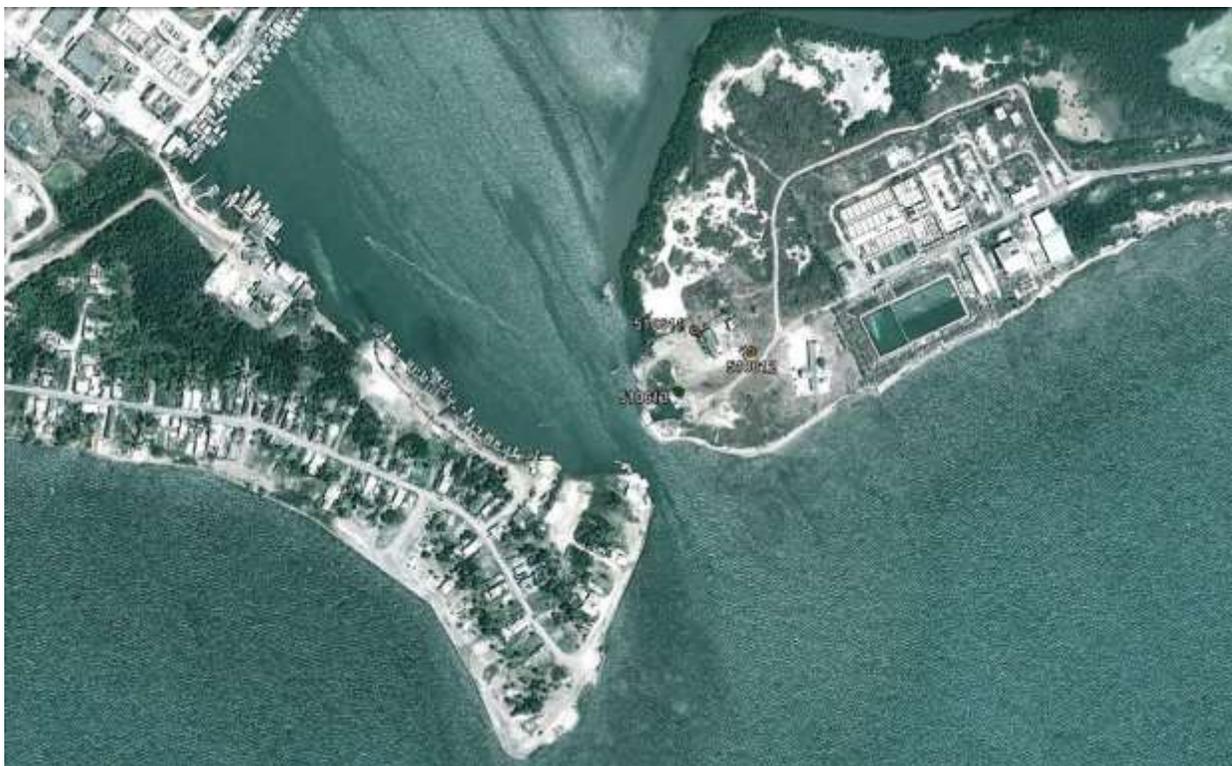
**Fig. 1** Ubicación de los puntos altimétricos para la nivelación GNSS

- Determinación de las coordenadas y las alturas (WGS84) de las estaciones REDE-G y 510613 adoptando como referencia REDENTOR.
- Desde la estación 510613 se determinaron las coordenadas y las alturas (WGS84) de los puntos altimétricos 510611 y 510612.
- Desde la estación 510613 se determinaron las coordenadas y las alturas (WGS84) de los puntos altimétricos 510611 y 510612.
- Desde la estación 510613 se determinaron las coordenadas y las alturas (WGS84) de los puntos altimétricos de II orden que servirían para el control de la nivelación GNSS.
- Desde la estación 510613 se determinaron las coordenadas y las alturas (WGS84) de los puntos creados en los cayos.

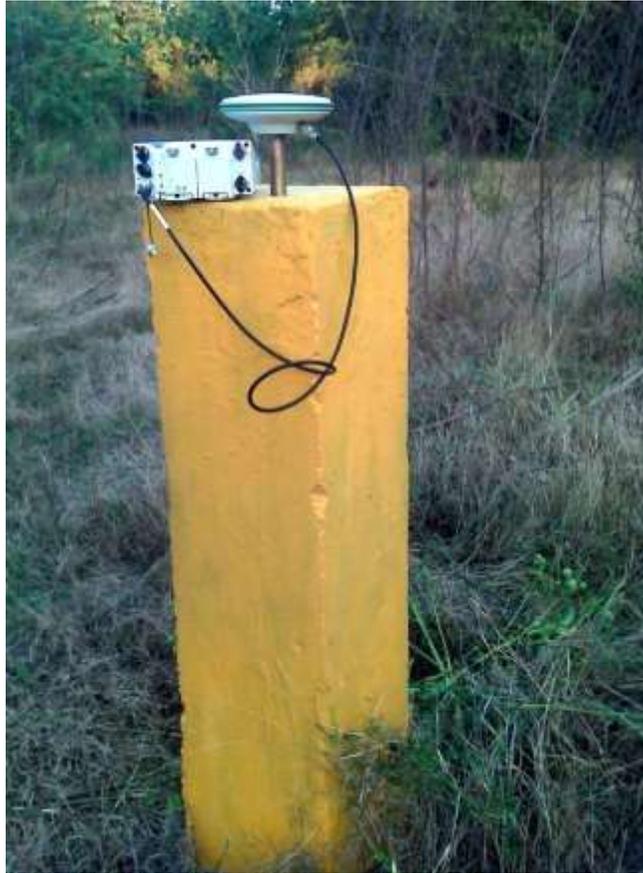
**Fig.**  
Ocupación de  
la estación  
REDE-G

- Determinar las coordenadas preliminares de la estación REDE-G de la futura Red GNSS Fundamental (RGF), ubicada a 16,1 m al noreste de la estación de la Campaña GPS del 1998 REDENTOR.
- Dotar de coordenadas y alturas preliminares precisas en el sistema WGS84 a la estación 510613, que por las características de su ocupación (sitio protegido y libre de obstrucción natural o artificial) fungiría en lo adelante como estación de referencia para el resto de las determinaciones.

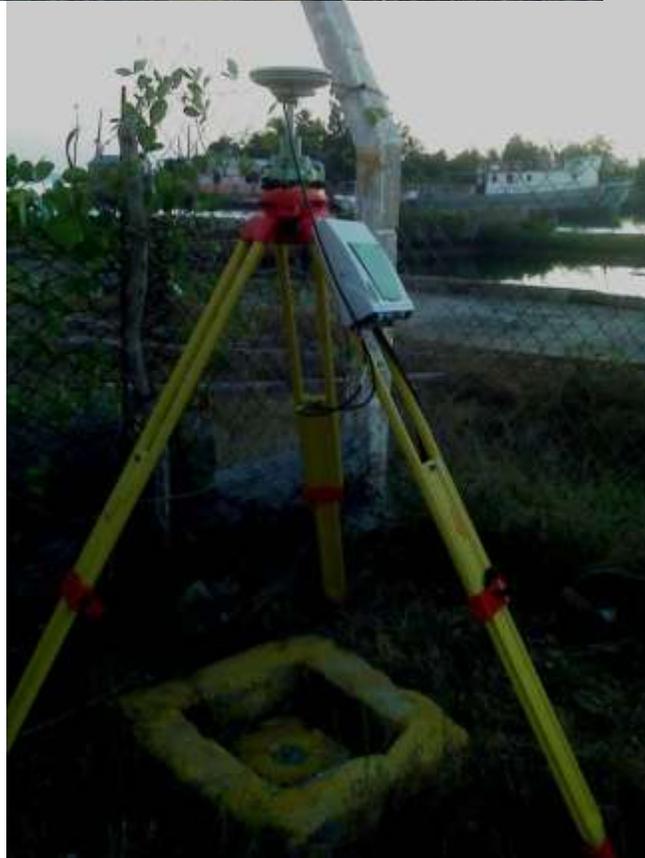
**Fig. 5** Ocupación de la estación  
510613

La duración de la ocupación de la estación REDENTOR fue de 2 horas, que coincide con el tiempo útil de medición para el punto 510613 (figura 5). Mientras se realizaron

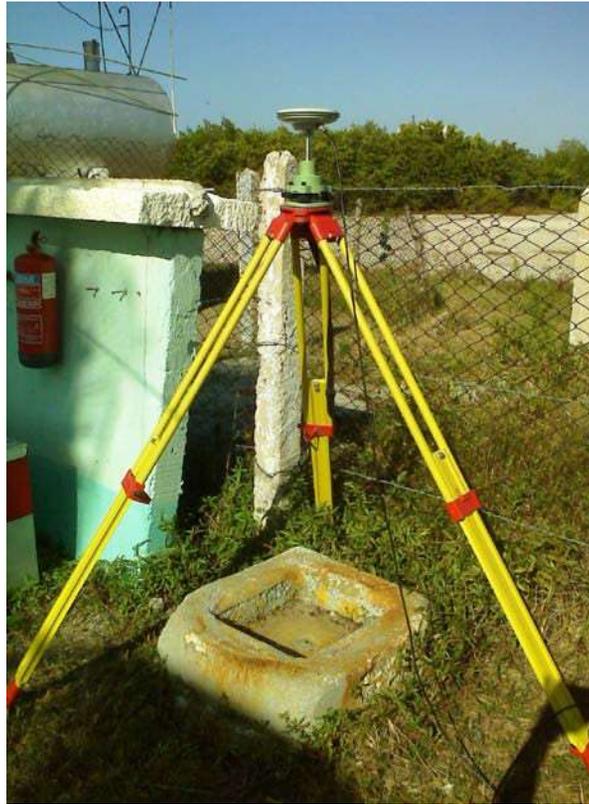
**Fig. 6** Ocupación de la estación 510611

Para la ejecución de los trabajos se utilizaron tres receptores para ocupar al mismo tiempo la estación 510613 (referencia) y los puntos 510211 (**figura 6**) y 510612 (**figura 7**). Se realizaron dos sesiones de medición con una duración de 1 hora cada una.

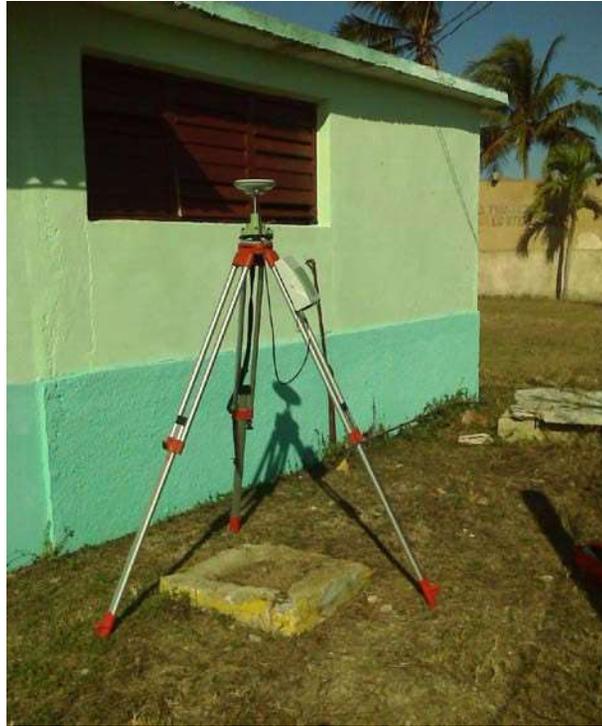
Fig. 7 Ocupación de la estación 510612

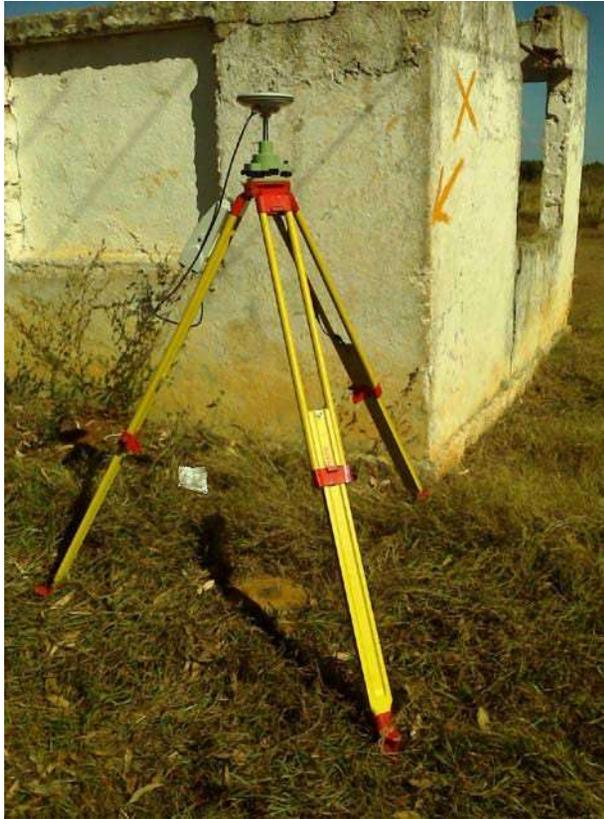
**Fig. 8** Ocupación de la estación 510285

Las mediciones se ejecutaron en la tarde del 11 de enero, utilizándose tres receptores para ocupar al mismo tiempo la estación 510613 (referencia) y los cinco puntos 510285 (figura 8), 510286 (figura 9), C-2283 (figura 10), C-4649 (figura 11) y 510286 (figura 12) y con duraciones de la ocupación en dependencia de la longitud de la línea base, iguales a 105 minutos, 75 minutos, 60 minutos, 60 minutos y 50 minutos, respectivamente.

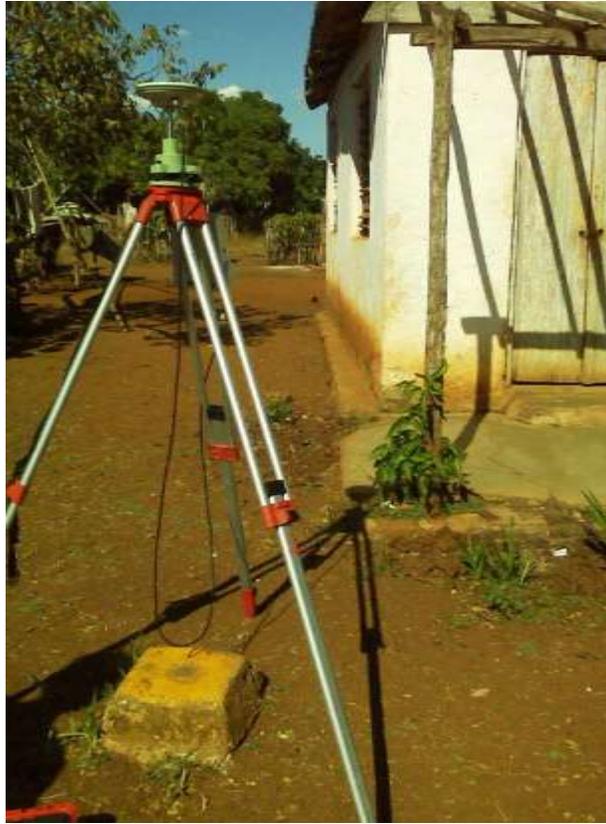
Fig. 9 Ocupación de la estación 510286

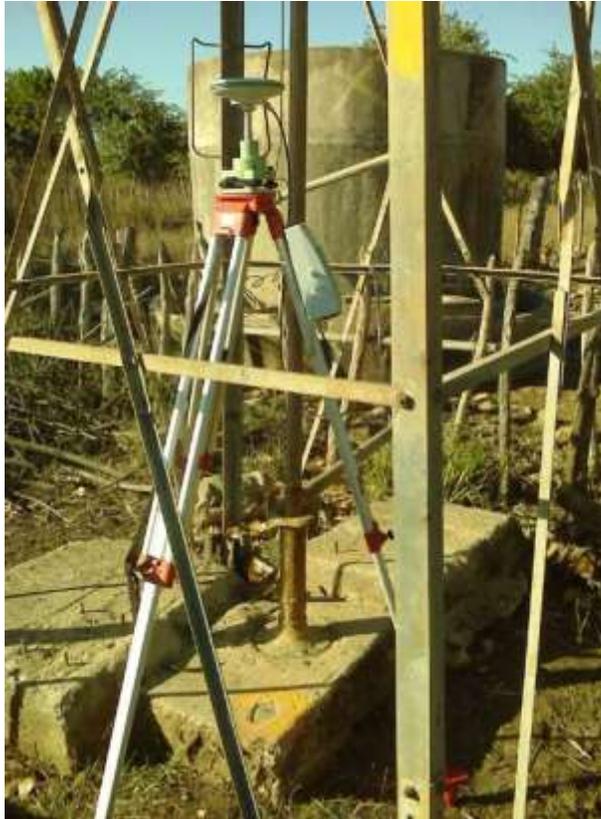
Fig. 10 Ocupación de la estación C-2283

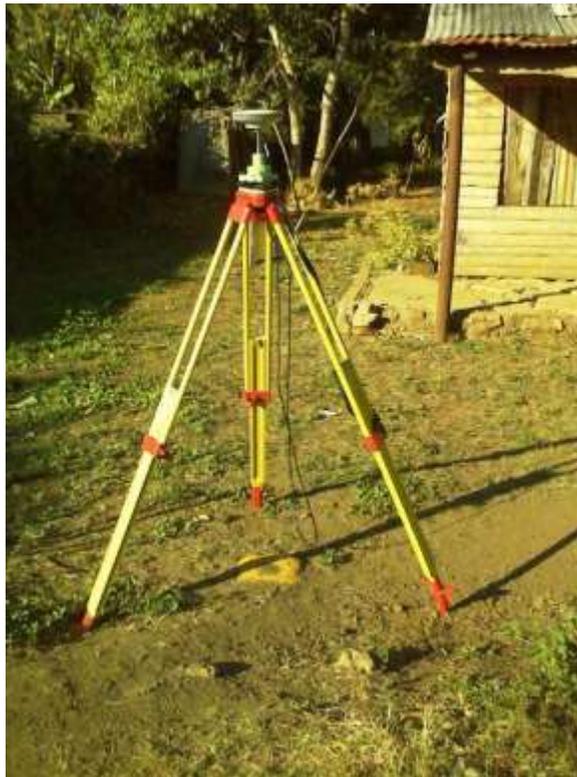
Fig. 11 Ocupación de la estación C-4649

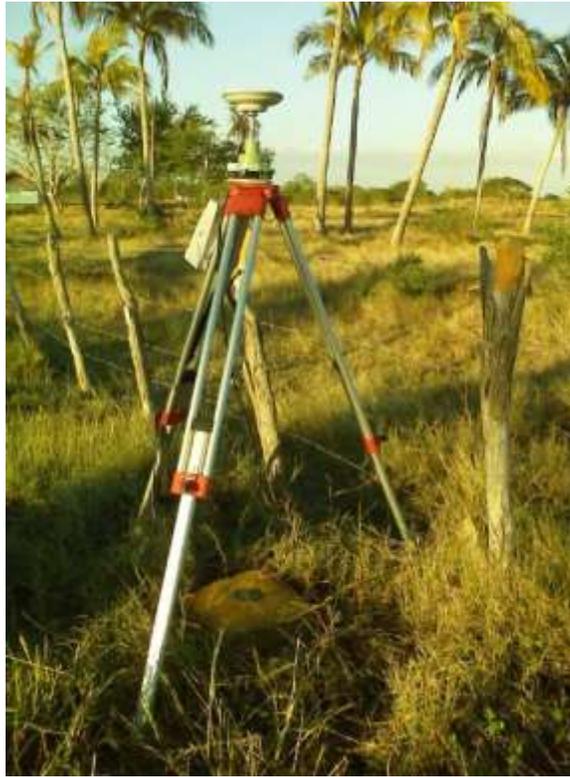
Fig. 12 Ocupación de la estación 510616

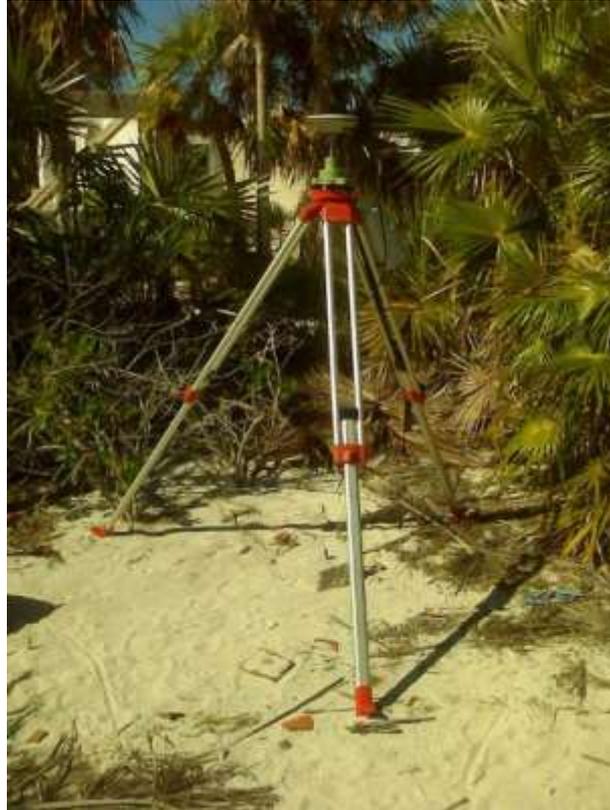
Fig. 13 Ocupación de la estación CAGUA

Utilizando como referencia la estación 510613, se realizaron dos sesiones de medición en el punto CAGUA con una duración de 10 horas y 4,5 horas, respectivamente. Al mismo tiempo se ocupó la estación KAWAMA en dos sesiones de una hora y dos horas, previendo emplear como referencia para el cálculo a CAGUA. Las estaciones PERA y ANCLA fueron determinadas con tiempos de ocupación de 15,5 horas y 4,1 horas, respectivamente.

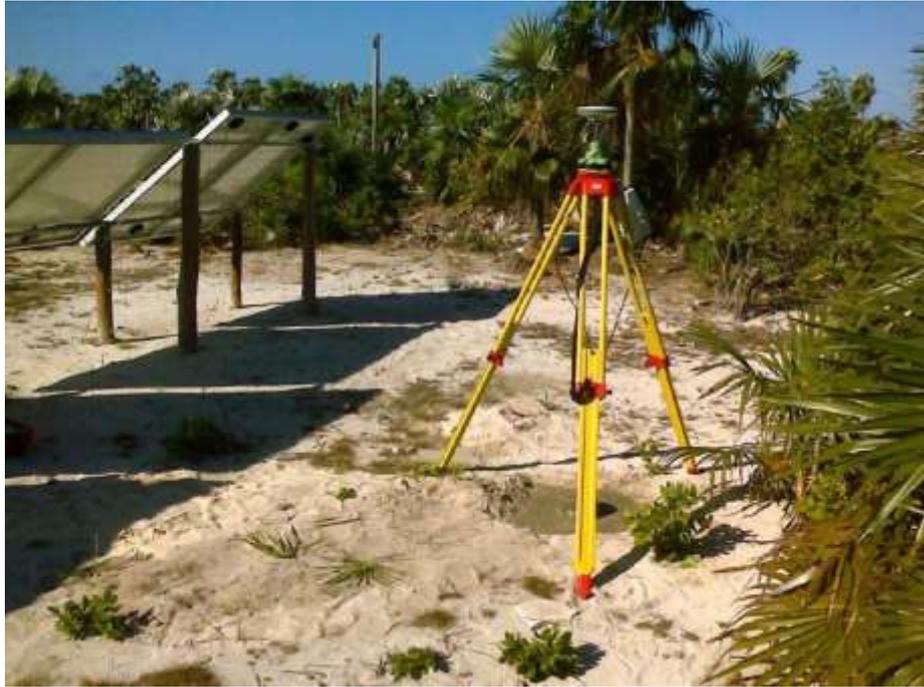
Fig. 14 Ocupación de la estación KAWAMA

Las determinaciones GNSS de los puntos situados en la cayería (CAGUA, KAWAMA, PERA y ANCLA) figura - figuras 13, 14 y 15, 16) respectivamente.

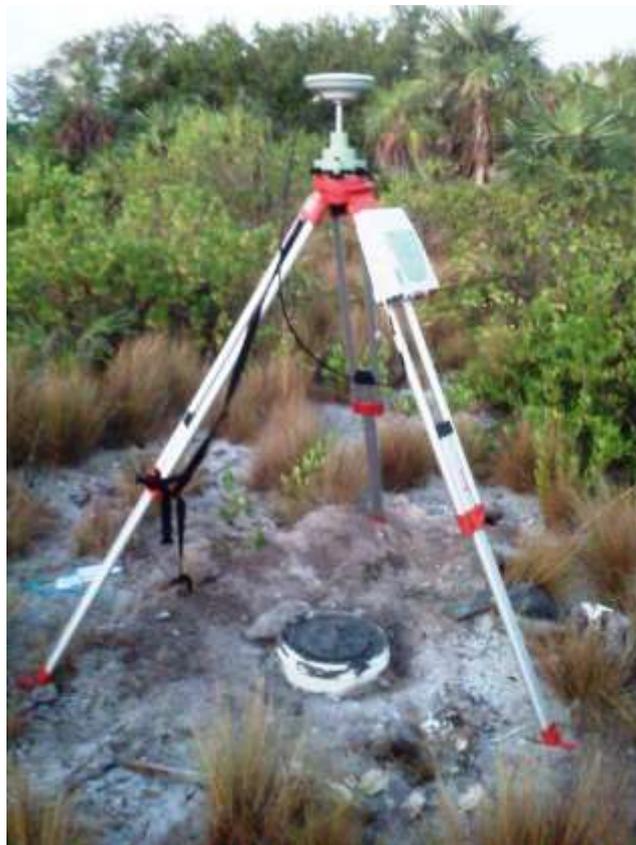
Fig. 15 Ocupación de la estación PERA

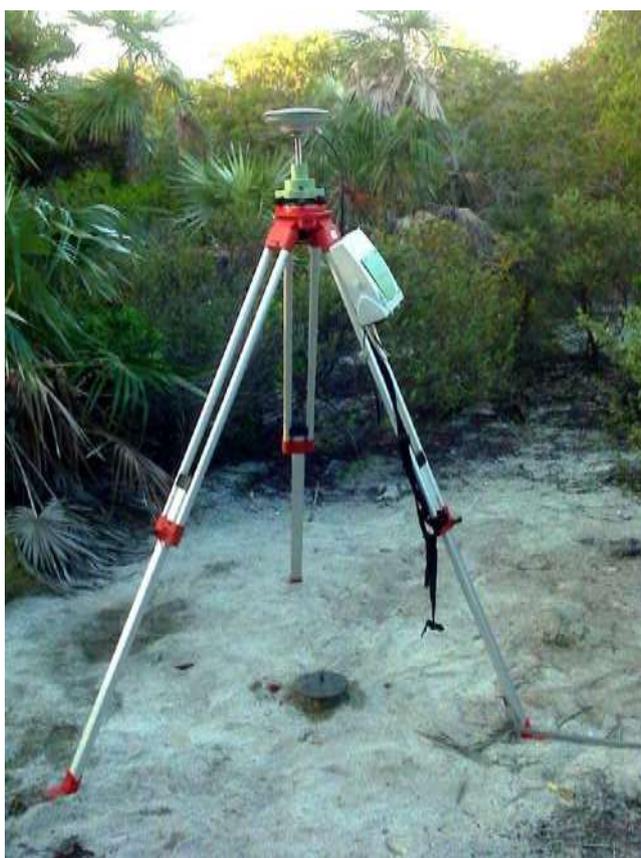
Fig. 16 Ocupación de la estación ANCLA

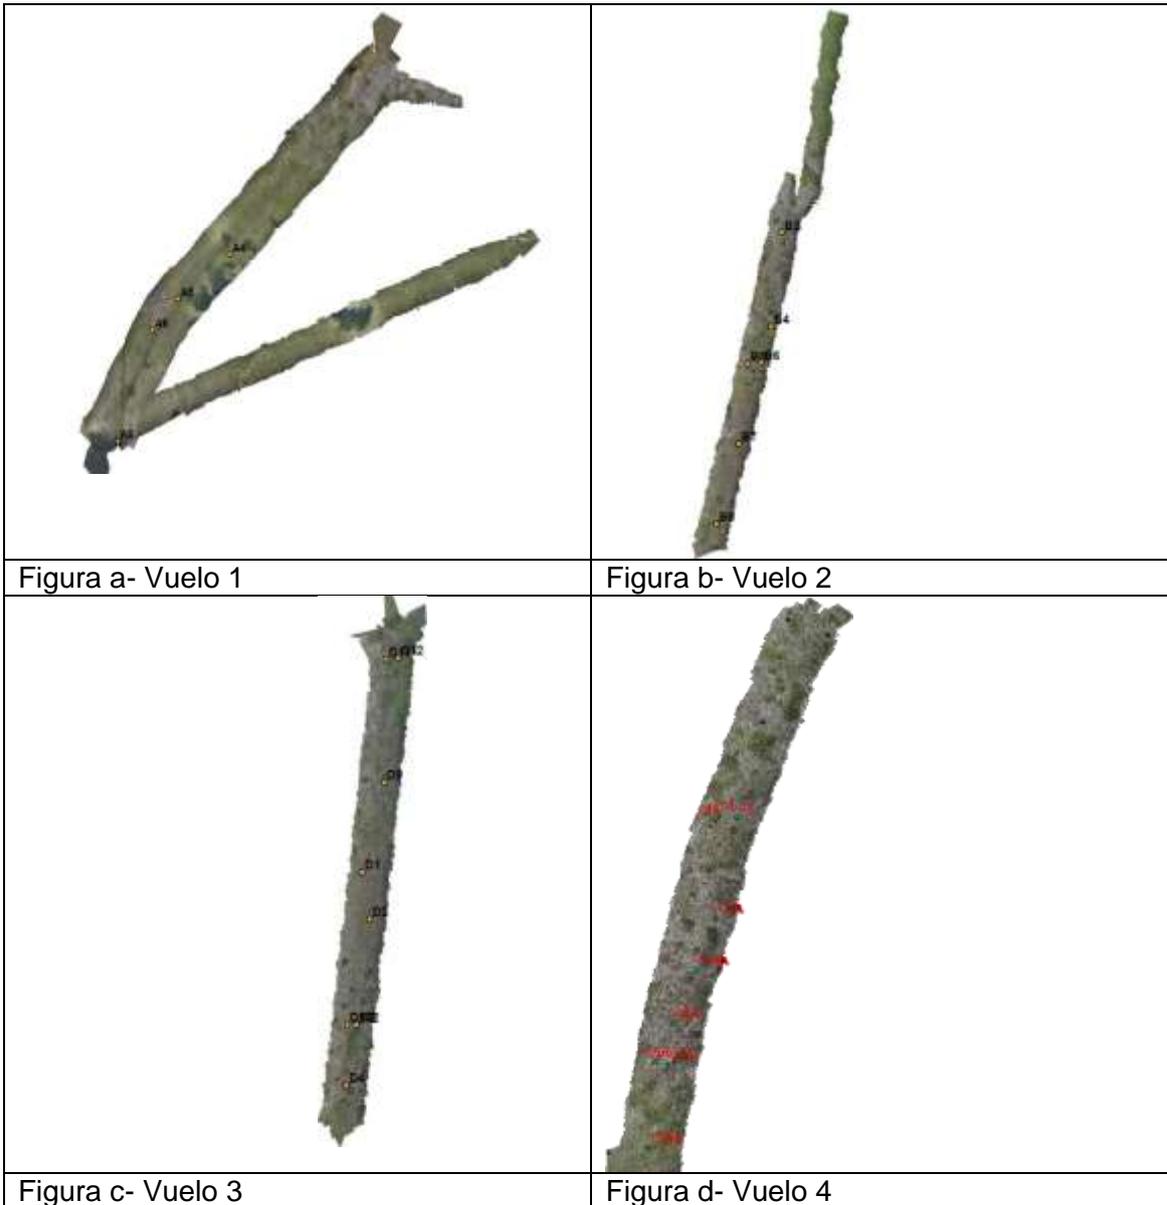
El levantamiento aéreo comprendió la realización de cuatro vuelos (ver figura a,b,c y d), con el vehículo aéreo no tripulado (VANT) marca BERTKUT. Teniendo como resultado un total de 2010 imágenes entre todas las líneas de vuelo.

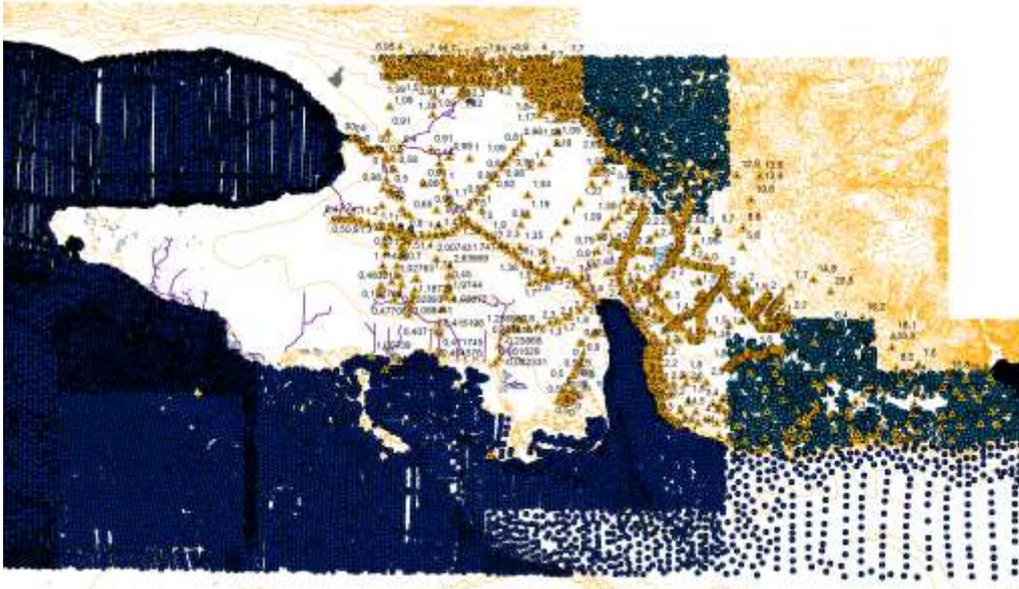
Figura- Densificación de puntos altimétricos resultado de levantamientos anteriores.

Como resultado de la densificación geodésica en trabajos anteriores realizados en la Ciénega de Zapata y del propio proyecto; fueron recopilados un total 100,5026 puntos altimétricos (Ver figura), a partir del cual se generó un modelo digital del terreno con una resolución espacial de 10m (Ver figura).

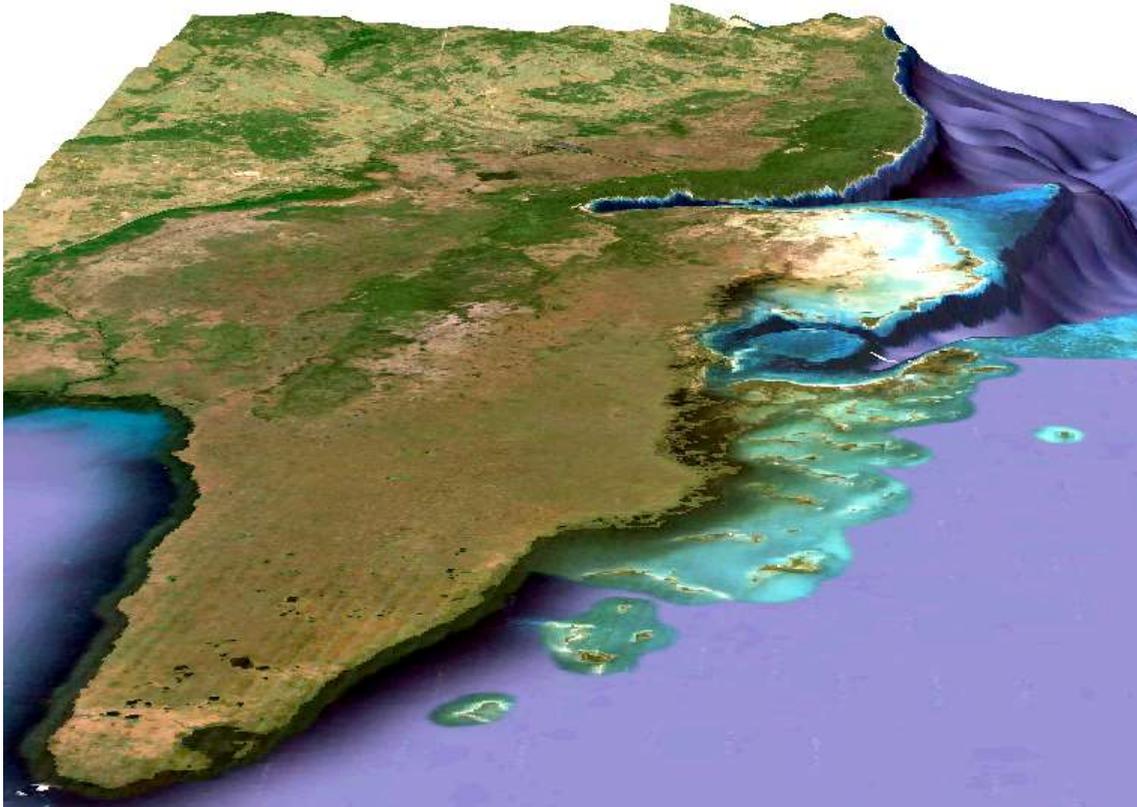
Figura- Modelo digital del terreno con resolución espacial de 10m.

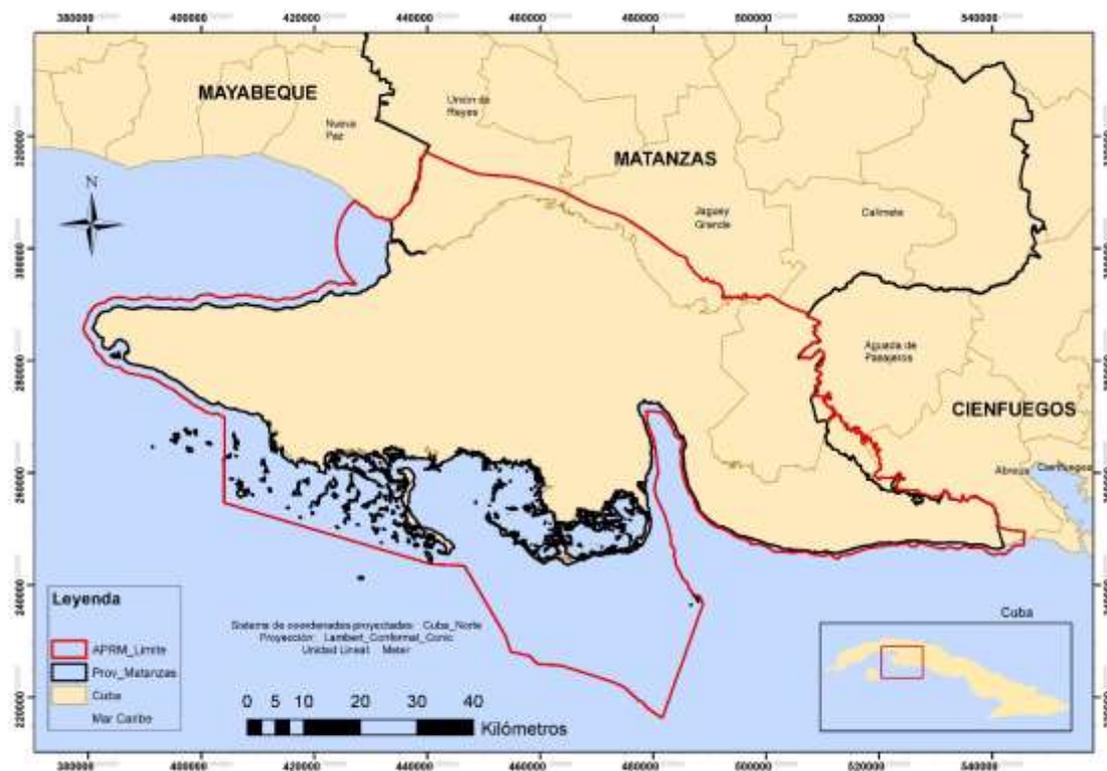
Figura. Área Protegida de Recursos Manejados Península de Zapata.

El Área Protegida de Recursos Manejados (APRM) Península de Zapata, ocupa todo el extremo sur de la provincia Matanzas e integra el municipio Ciénaga de Zapata,

parte de los municipios Unión de Reyes, Jagüey Grande, Calimete y área de la plataforma insular. Abarca una superficie total de 720 748,74 ha, de esta 512 036,96 ha corresponden a la parte terrestre y 208 711,78 ha a la marina (CECM, 2010). Limita al Norte con los municipios Unión de Reyes, Jagüey Grande y Calimete de la provincia Matanzas, al Este con los municipios Aguada de Pasajeros y Abreus de la provincia Cienfuegos, al Oeste con el municipio Nueva Paz de la provincia Mayabeque y al Sur con el Mar Caribe.

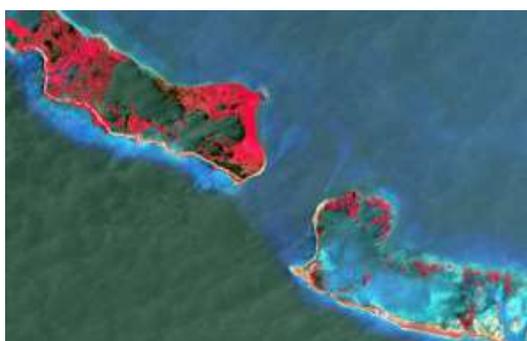
**Canal de Caballones**

En sentido general, estos cayos se encuentran separados por pequeños canalizos o pasas entre los que se destacan el canal de Caballones y el canal de Boca Grande. El primero separa los cayos Anclitas y Caballones y el segundo los cayos Cinco Balas y Alcatraz de Cayo Grande. Estos canales cumplen una importante función que es la de servir para el intercambio entre el Mar Caribe y las aguas del Golfo de Ana María.

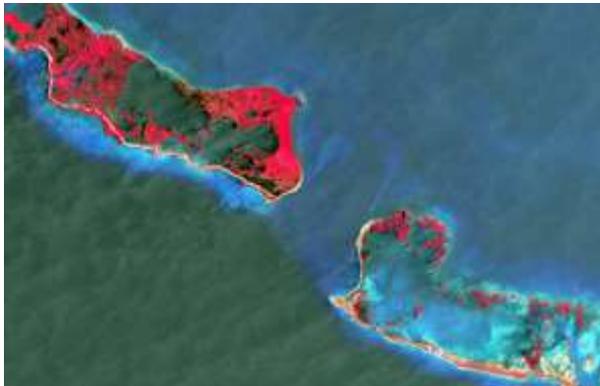
***Canal de Caballones***

En sentido general, estos cayos se encuentran separados por pequeños canalizos o pasas entre los que se destacan el canal de Caballones y el canal de Boca Grande. El primero separa los cayos Anclitas y Caballones y el segundo los cayos Cinco Balas y Alcatraz de Cayo Grande. Estos canales cumplen una importante función que es la de servir para el intercambio entre el Mar Caribe y las aguas del Golfo de Ana María.
