HISTORIA AMBIENTAL Y ESTADO ACTUAL DE LA CUENCA DEL RÍO ITABO, CIUDAD DE LA HABANA, CUBA.

*MSc. María del Carmen Martínez Hernández y MSc. Marisela Quintana Orovio
Instituto de Geografía Tropical.*

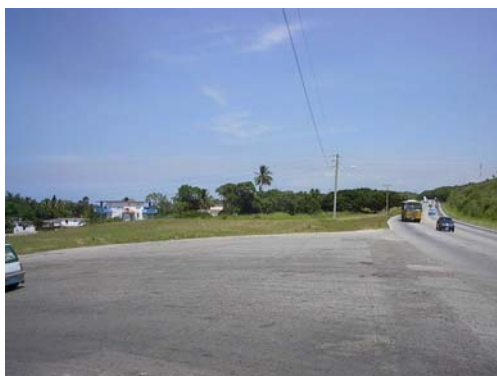
Foto 1. Vista de la Vía Blanca al Sur de Boca Ciega

Como indica la información recopilada en esta etapa se comenzaron las transformaciones de este territorio como la construcción de la Vía Blanca (Foto 1), el parcelamiento de la zona costera, y la extracción de madera, arena y piedra.

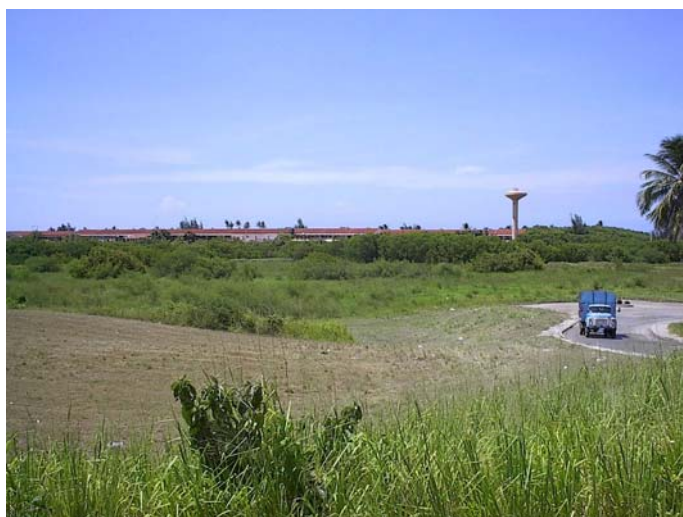
Foto 2. Vista del Hotel Itabo y del manglar que lo rodea

El Hotel Itabo (Foto 2) fue cerrado en 1995 para remodelarlo, reabriéndose el 20 de enero de 1997, ahora con el nombre Club Arenal.

Actualmente se mantiene el problema de circulación de la laguna, aunque el manglar se ha recuperado extraordinariamente (Foto 2), se construyó una planta de tratamiento de residuales al Este del Hotel Itabo y Norte de Vía Blanca.

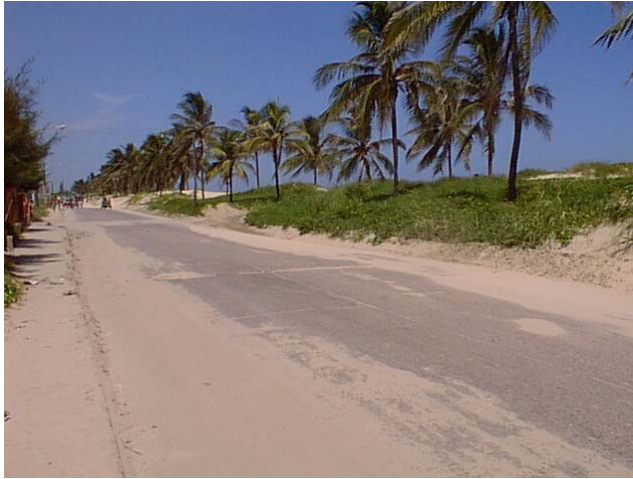
Foto 3. Avenida de la playa con sus bordes cubiertos de arena de la duna

Las dunas se han recuperado de forma tal que casi siempre la avenida que comunica Santa María con Boca Ciega está cubierta en su parte Norte por arena, teniendo que limpiarla para que no cierre el paso (Foto 3).
