MEDIDAS MITIGADORAS PARA LA RECUPERACION DE LA CALIDAD DE AGUA DE UN RÍO ANDINO –AMAZÓNICO COLOMBIANO

Mitigating measures for recovery of water quality of a river - colombian andean amazon

LAS ZONAS HÚMEDAS CONSTRUIDAS EN EL RÍO BESÒS (CATALUÑA, ESPAÑA); UNA HERRAMIENTA DE RECUPERACIÓN DEL RÍO

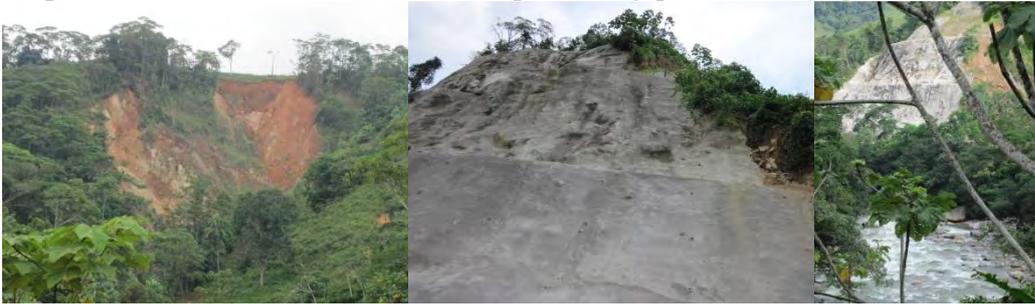
Figura 1. Desprendimientos de taludes, lodos y suelo en la Cuenca del Río Hacha

Asimismo y teniendo en cuenta que una de las amenazas que presenta la cuenca son los desprendimientos de rocas, lodos y suelo (Peláez y García, 2011), ya que la mayor parte del territorio es montañoso; se ha implementado el recubrimiento de estos desprendimientos como medida de recuperación y protección (Figuras 1).

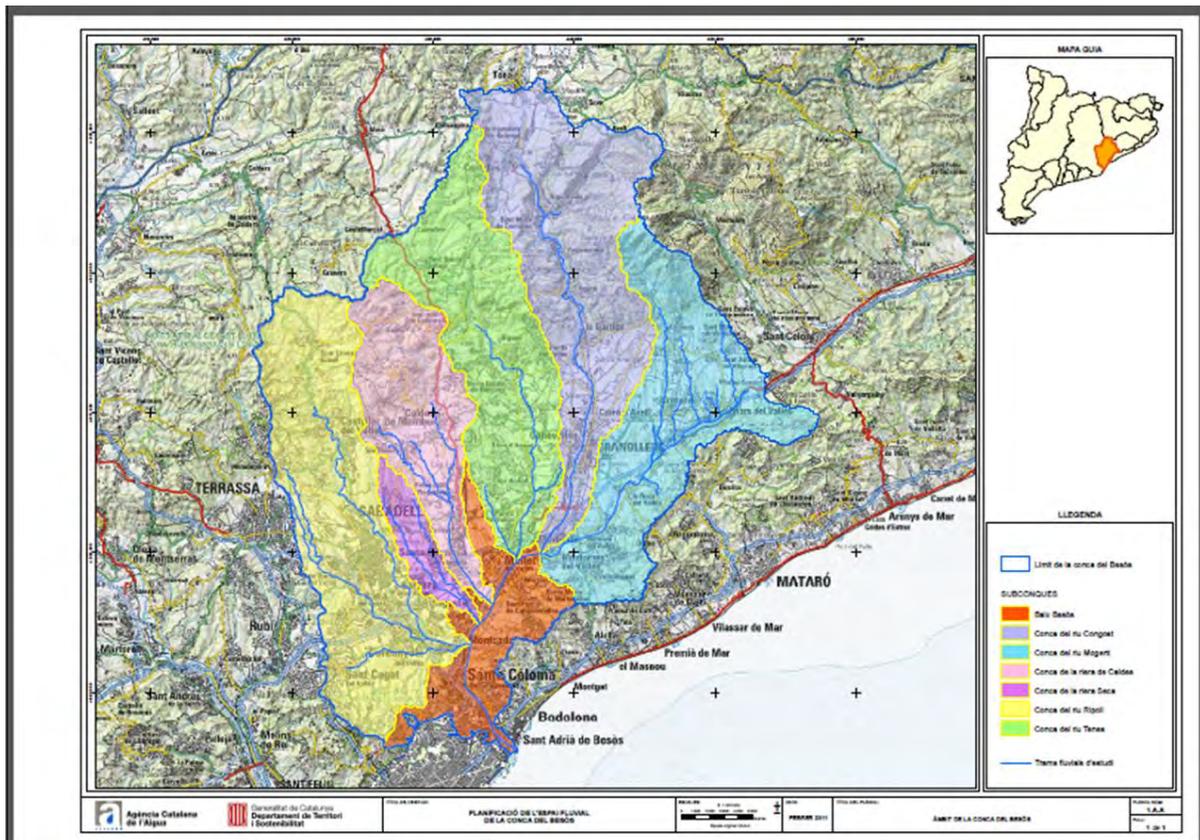
Figura 1. La cuenca del río Besòs

El río Besòs es uno de los dos ríos que configuran el área metropolitana de Barcelona, España (Figura 1). Situado en un extremo oeste de la ciudad, y con una cuenca de 1.039 Km², ha sido profundamente alterado por la acción humana, soportando el impacto de una población de más de 2 millones de habitantes. Se trata de una cuenca muy degradada en la que el crecimiento continuo de las poblaciones que ocupan las riberas del tramo final (Barcelona, Sant Adrià de Besòs, Santa Coloma de Gramenet y Montcada i Reixac) así como la notable industrialización que se ha desarrollado en sus márgenes han alterado el equilibrio natural del río. En esta área, el consumo de agua es muy elevado y se destina principalmente a usos industriales y urbanos, ya que la agricultura, especialmente en su tramo inferior, ha ido perdiendo importancia hasta desaparecer prácticamente.

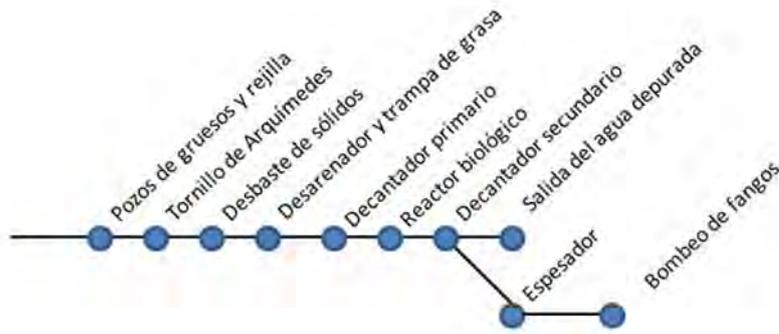
Figura 2 Esquema de los procesos de tratamiento en la EDAR de Montcada i Reixac (Sasa, 2014).

El proceso de tratamiento de las aguas residuales en la EDAR de Montcada i Reixac, incluye como pretratamiento pozos de gruesos y rejillas; elevación por tornillos de Arquímedes; desbaste de sólidos gruesos y finos con rejillas automáticas; desarenado y desengrasado. El agua tratada pasa entonces por un reactor de mezcla rápida y floculación con adición de policloruro de aluminio y polielectrolitos antes de entrar en los decantadores primarios. Finalmente se trata en el sistema de fangos activos con decantador secundario, antes de ser vertida finalmente al río Besòs (Figura 2). Adicionalmente la depuradora tiene una línea de fangos.

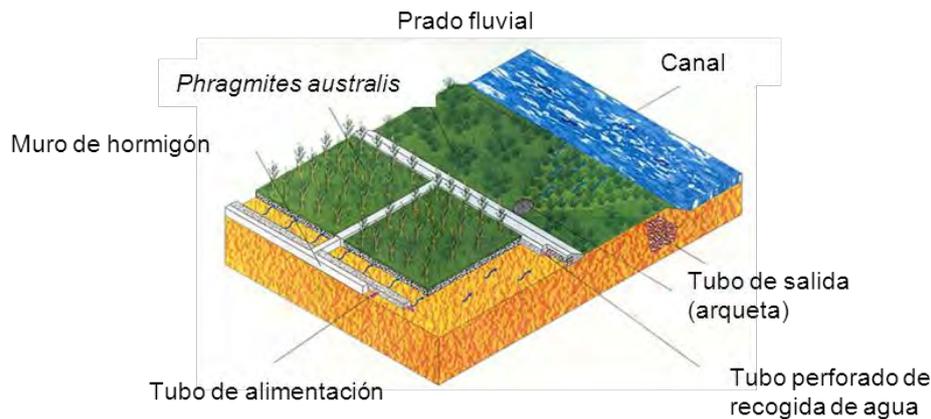
Figura 3 Esquema Zona húmeda

Las parcelas están impermeabilizadas (empleando revestimiento de PVC protegido con geotextil), rellenas de grava de río (granulometría entre 8 y 25 mm) o de grava de granito (granulometría entre 6 y 25 mm). La profundidad del lecho en el lado de entrada del agua es de 0,6 m y de 0,7 a 0,8 en la salida, con una pendiente del 0,5%. Cada parcela posee una arqueta de salida individual, localizada antes de que las aguas lleguen al río y en la arqueta se encuentra una tubería de salida del agua tratada, ajustable en altura para poder controlar la altura del agua en la parcela. El agua tratada se vierte al río con una salida libre, sobre encachado (Figura 3).

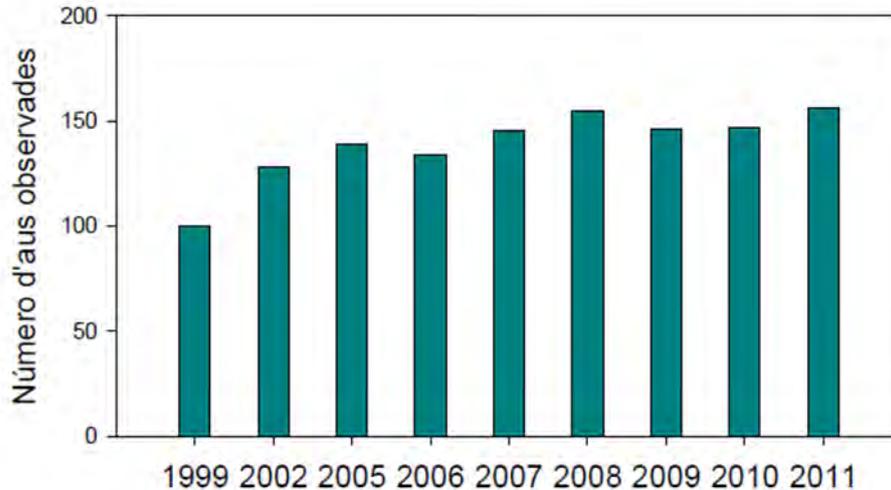
Figura 1. Número anual de aves observadas en todo el parque en los años 1999, 2002 y 2005-2011.

Desde el año 1999 al 2012 se han observado 244 especies de pájaros diferentes en todo el parque; aunque el valor medio de pájaros observados por año en los años comparables (2006-2012) en los que se ha llevado a cabo un esfuerzo de muestreo similar es de 147 pájaros/año (Perpinyan *et al.* 2003; Larruy 2011). Por otra parte, un valor añadido a la implantación en el cauce de las 8 ha de carrizales de depuración es el hábitat que crean para numerosas especies de pájaros y otros vertebrados.

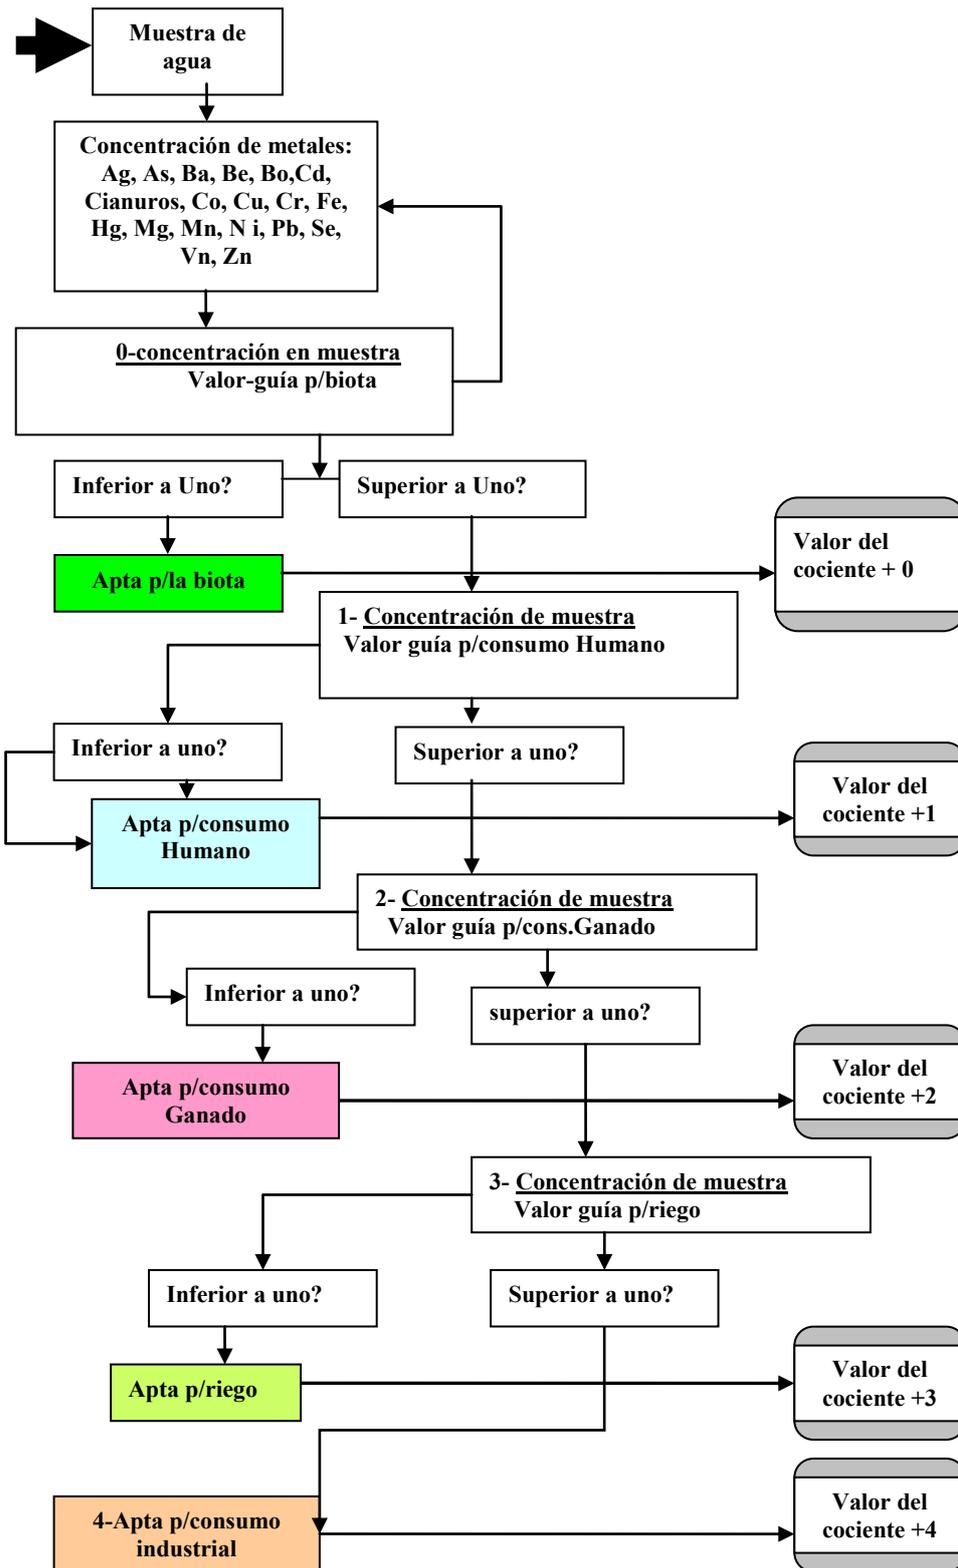
Figura. 1: Diagrama explicativo del funcionamiento del índice ICANA-max

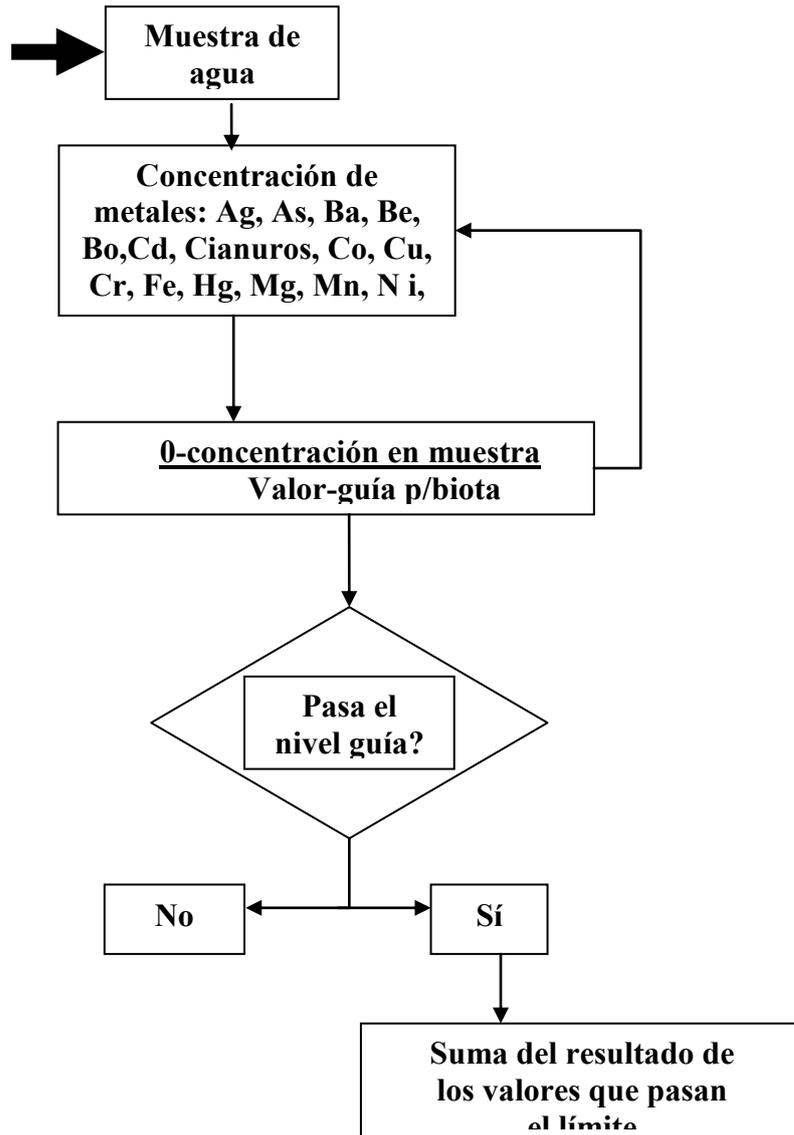
Figura 2: Diagrama explicativo del funcionamiento del ICANA-sum.

ICANA-sum índice desarrollado para la cuenca del río del Pilcomayo, pondera en cada muestra el valor total de sustancias contaminantes, expresado a través de la suma de las concentraciones relativas de aquellos metales pesados que superan el nivel-guía para la protección de la biota. El índice informa además respecto del número de sustancias químicas que superan su nivel guía (Figura 2).
