**DIAGNÓSTICO AMBIENTAL DE LAS CUENCAS HIDROGRÁFICAS DE LOS
RÍOS TARARÁ, ITABO Y GUANABO**

La Habana, 2007

**PROYECTO: “ANÁLISIS DE LOS CONTRASTES ESPACIO-TEMPORALES QUE INFLUYEN
EN LOS PROBLEMAS AMBIENTALES DEL ECOSISTEMA FRÁGIL DE LA ZONA
COSTERA- ACUMULATIVA TARARÁ-RINCÓN DE GUANABO”**

**MINISTERIO DE CIENCIA, TECNOLOGÍA Y MEDIO AMBIENTE
INSTITUTO DE GEOGRAFÍA TROPICAL**

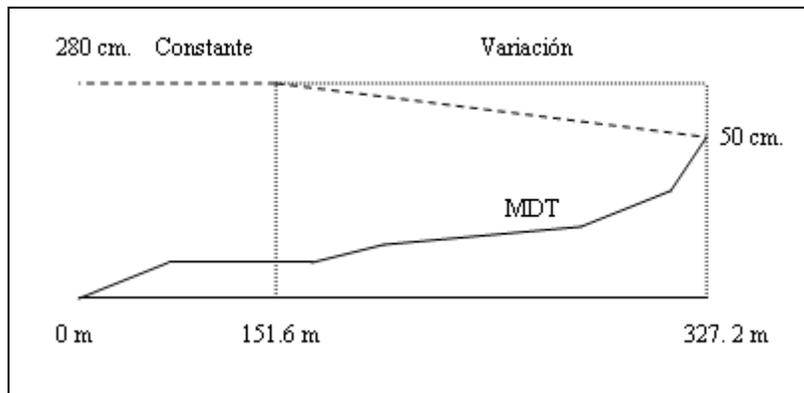
Figura 27. Ilustración del coeficiente de variación de la altura de la surgencia de 280 cm. próximo a la línea de costa, elaborado a partir de la Figura 3.2 ILWIS v.2.1, Pág.41, acápite: Modelling cyclone hazard in Bangladesh. ITC 1997.

La altura de la surgencia de 2.8 metros fue tomado del proyecto de Batista para un período de retorno de 1/50 años, los datos del área bajo la constante de profundidad de la surgencia y el área total inundada se obtuvo del trabajo de campo realizado al territorio de estudio con vistas a la evaluación de los daños ocasionados por el Huracán Wilma (Tablas 15 y 16).

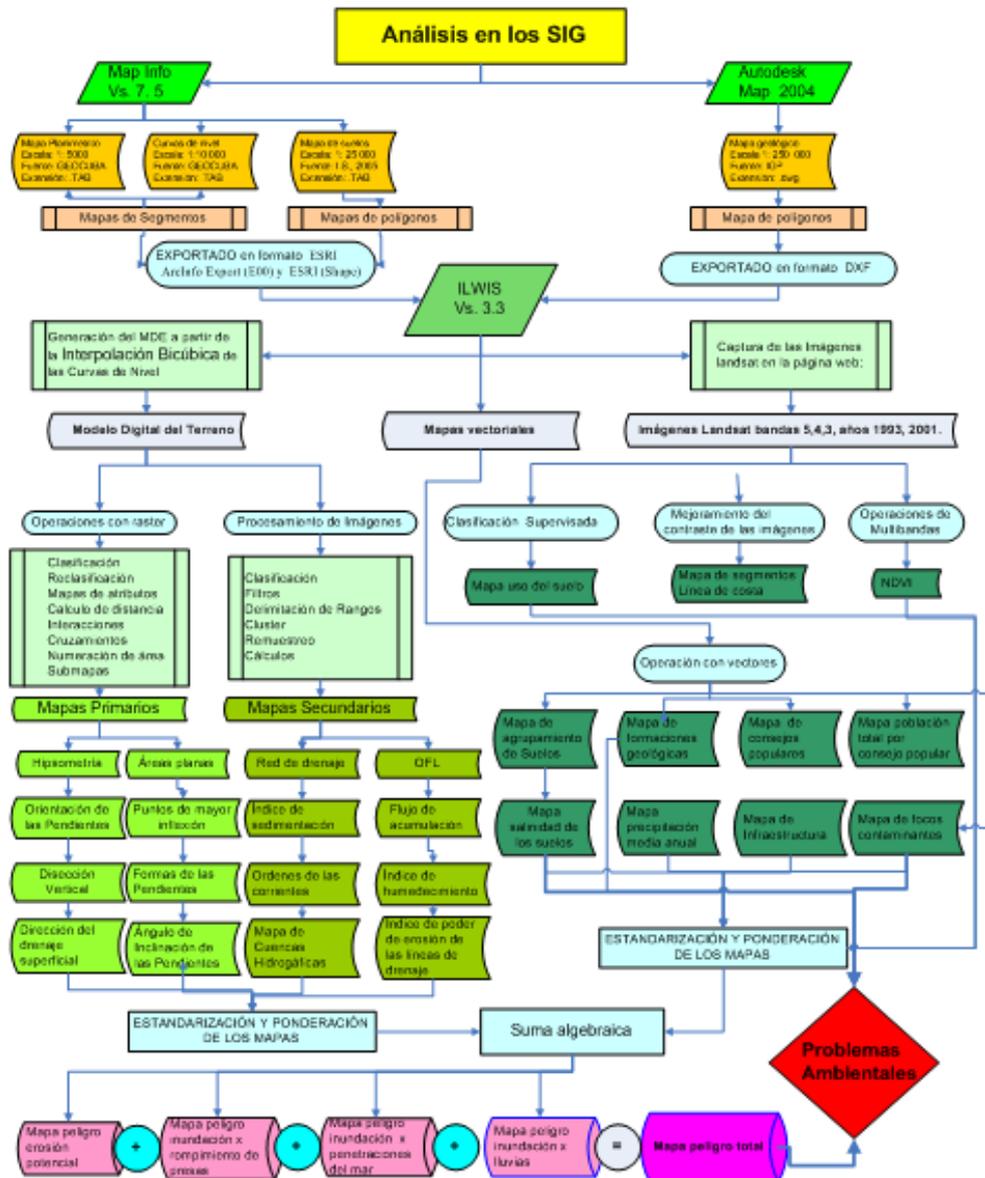
Figura 2. Flujo del procedimiento general de estudio en los Sistemas de Información Geográficos

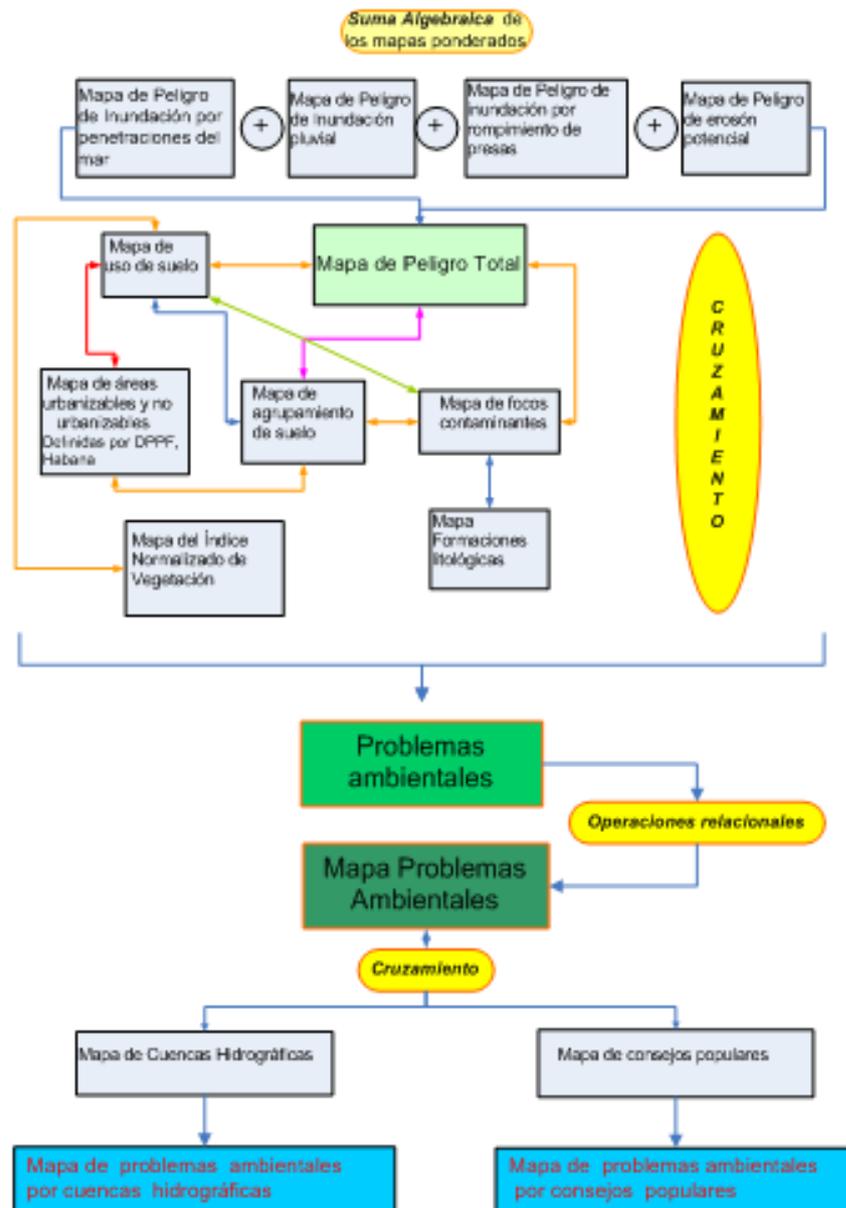
Figura 4. Flujograma de procedimiento empleado en la obtención de los mapas de problemas ambientales

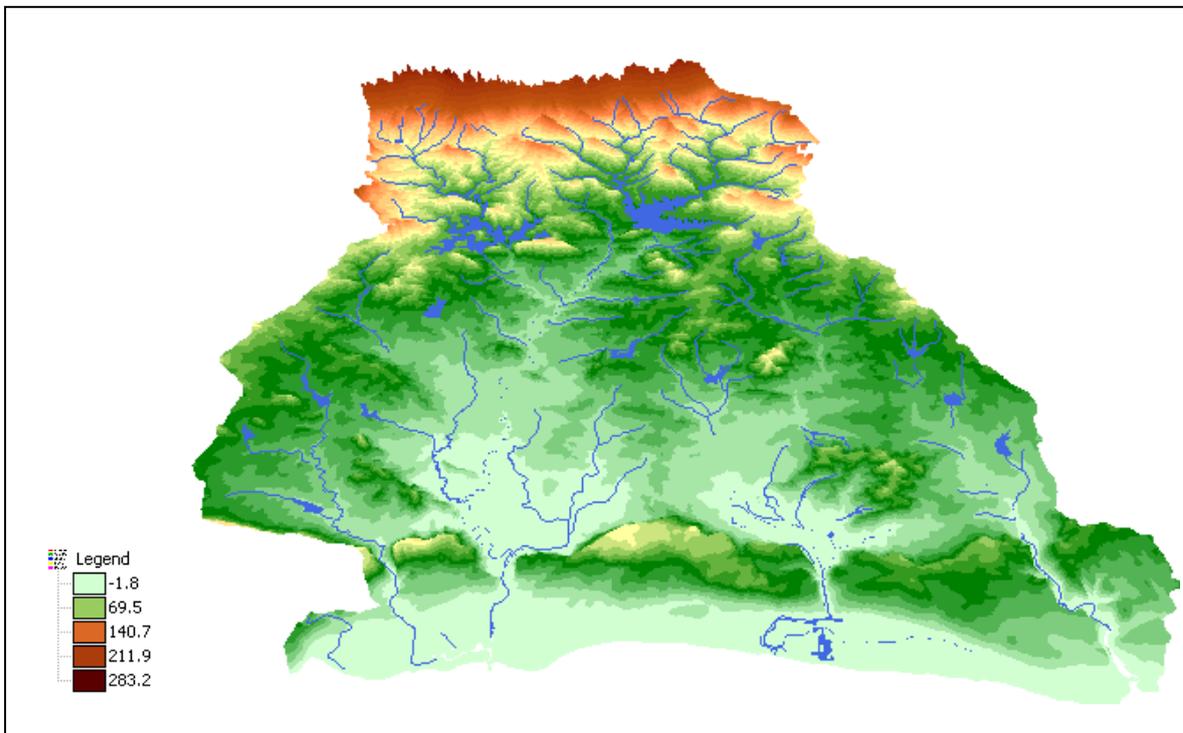
Figura 5. Modelo Digital del Terreno generado a partir de la Interpolación bicúbica del mapa de segmentos escala 1: 10 000 visualizado en un "draped" con una vista desde el Norte y una escala de altura (scale height) de 7

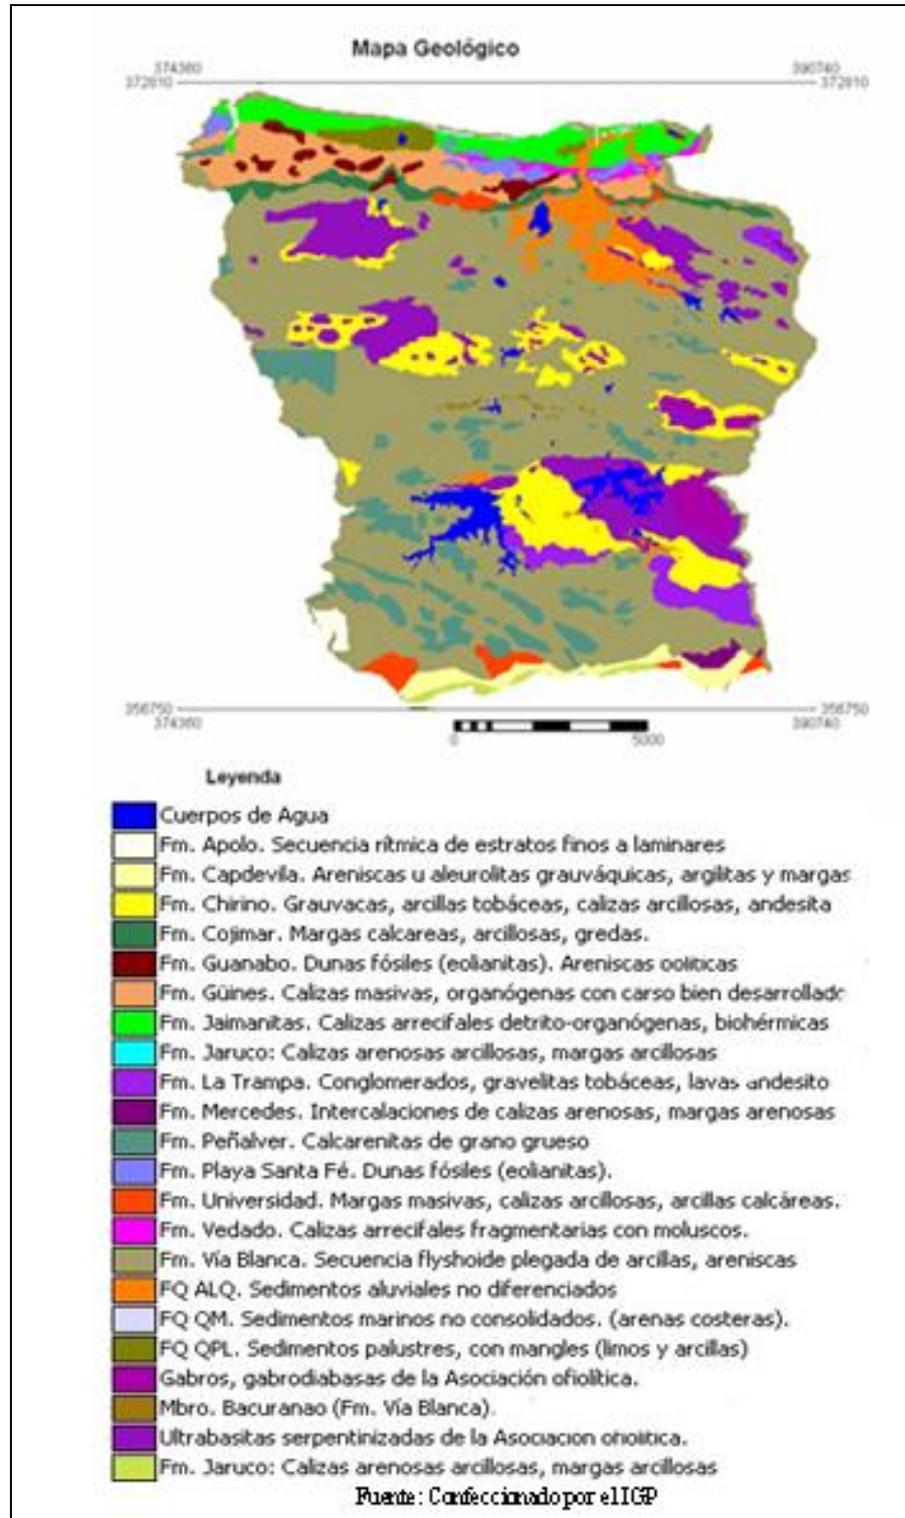
Figura 6. Mapa Geológico. Sector Tarará-Rincón de Guanabo y su área de influencia

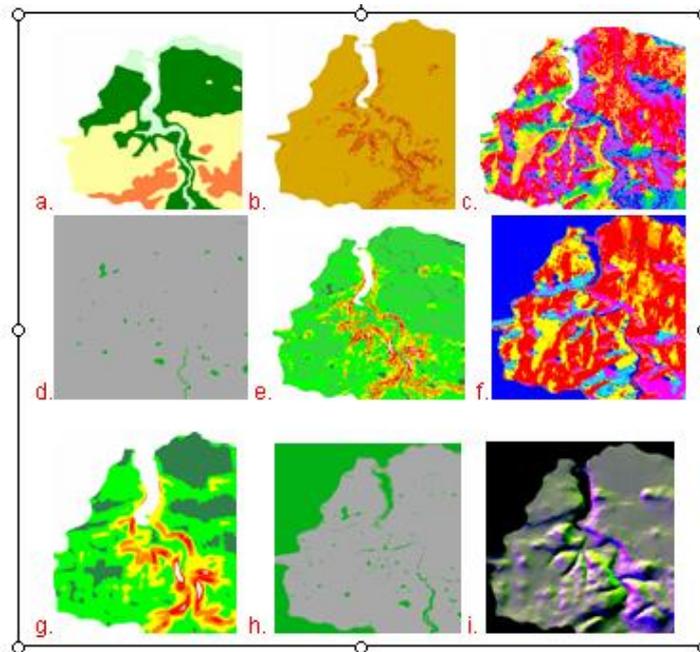
Figura 8. Diferentes mapas geomorfológicos en el ejemplo de la desembocadura del río Tarará. a. Hipsometría, b. Formas de las Pendientes, c. Orientación de las Pendientes, d. Áreas planas, e. Ángulo de Inclinación de las Pendientes, f. Dirección del drenaje superficial, g. Disección Vertical, h. Puntos de mayor inflexión, i. Mapa raster en composición de color (color composite)

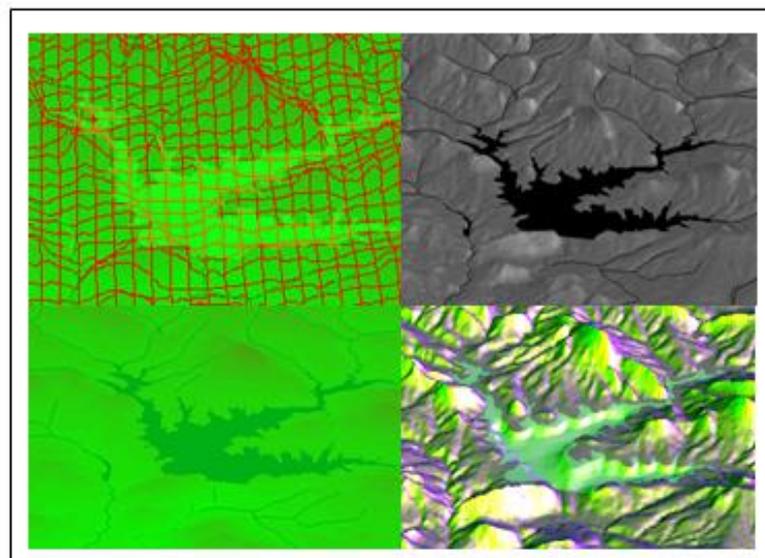
Figura 9. Diferentes Visualizaciones del Modelo Digital del Terreno del área de la Presa la Zarza (Tercio Superior de la Cuenca del Río Guanabo). Las alturas que la circundan poseen ascensos moderados (de 105 a 130 m)

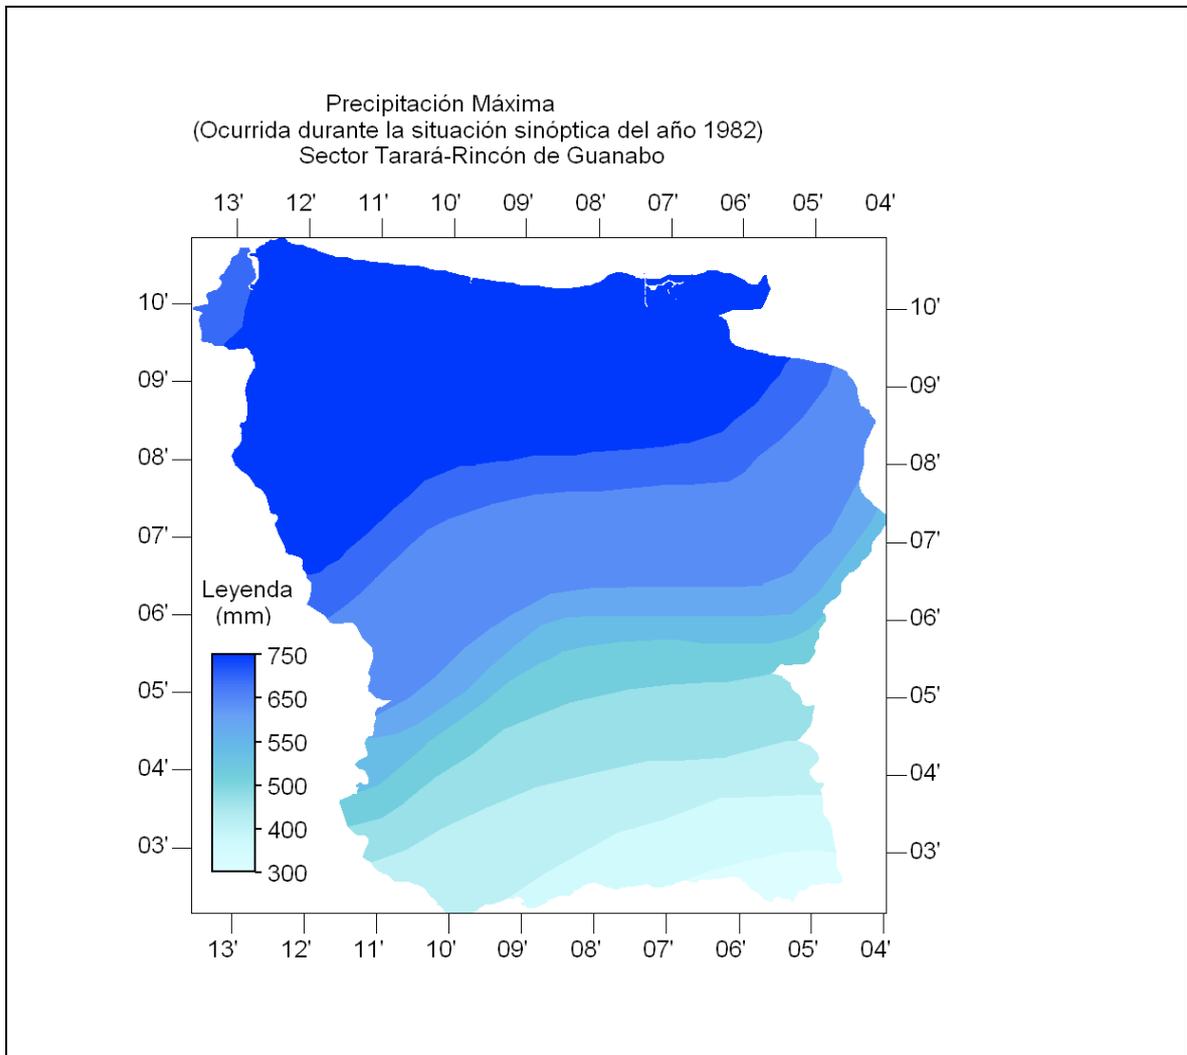
Figura 12. El esquema representa la precipitación máxima ocurrida durante la situación sinóptica del año 1982. Elaborado en el SIG, ILWIS a partir de los datos del Instituto de Meteorología (Vea Batista y Sánchez 2001)

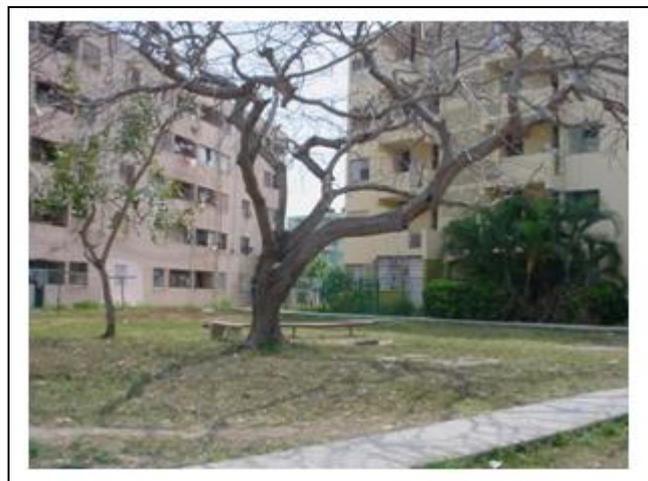
Figura 21. Edificios del sector de Peñas Altas. Tomada por Carmen Luisa González Garciandía. 2006

Como último rango se estableció el que va de 461 hasta 1000 hab./ha, encontrando aquí solamente dos UBIT, una en Peñas Altas y la otra en Sibarimar. Esta distribución está dada a que predominan edificios en manzanas pequeñas (Anexo 2. Figura 21).

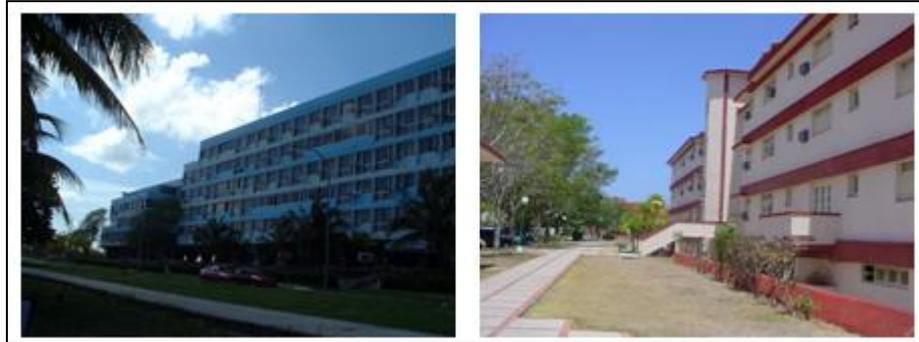
Figura 22. Zona hotelera. Santa María del Mar.
Tomadas por Carmen Luisa González. 2006

Por último, se reflejan aquellas UBIT que no poseen población residente por ser zona hotelera (Anexo 2. Figura 22), área protegida o área verde. Aquí existe el mayor número de casos (291), extendiéndose por todo el territorio.

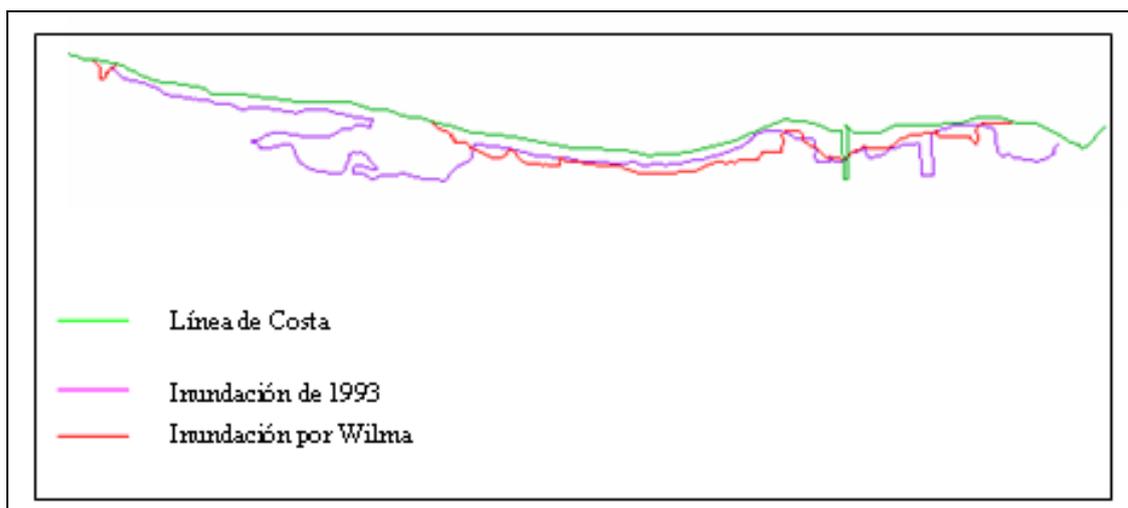
Figura 25. Líneas de inundación costera en el sector Guanabo

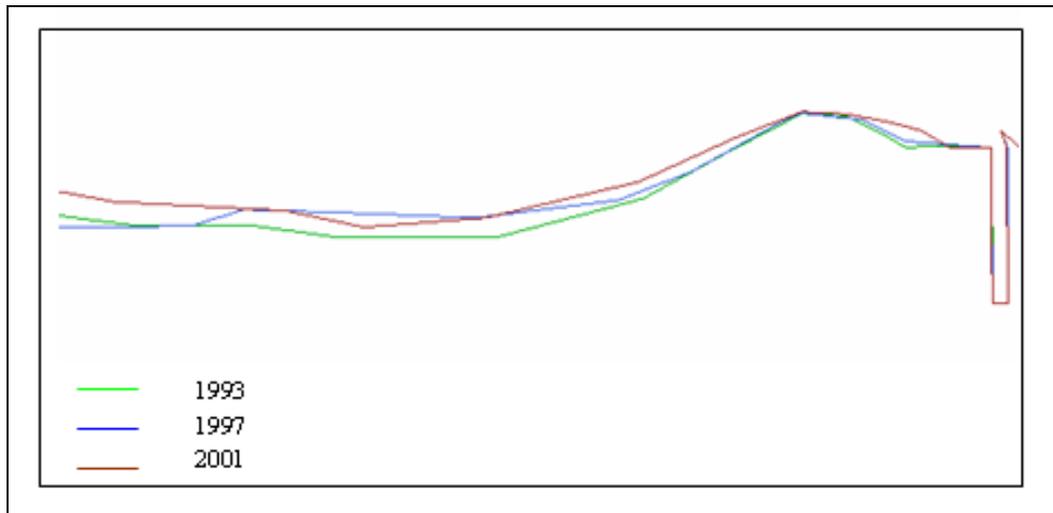
Figura 26. Dinámica de la línea de costa para diferentes años, elaborados a partir de imágenes LANDSAT (combinación de bandas 4 5 3) y orthophoto del sector de estudio

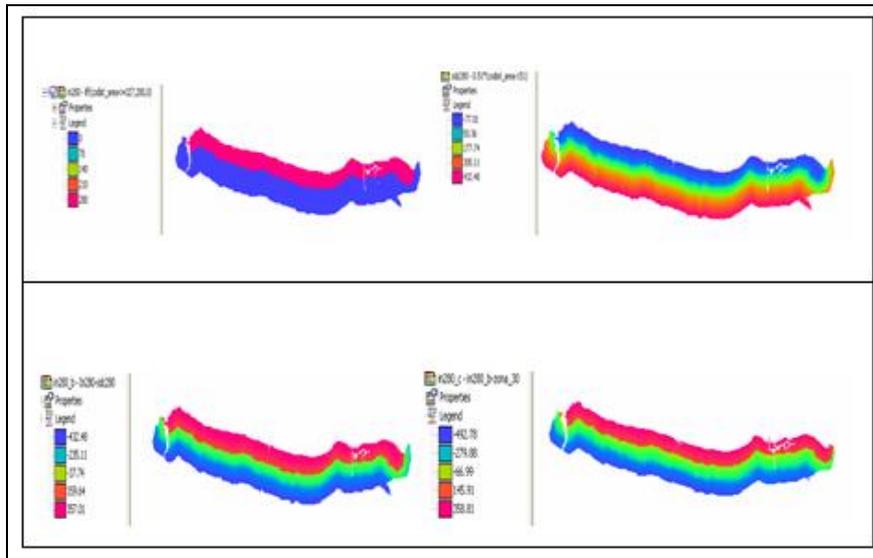
Figuras 29. Muestra algunos de los mapas que se obtuvieron en el trabajo con el fin de determinar la profundidad de inundación por surgencia en tierra

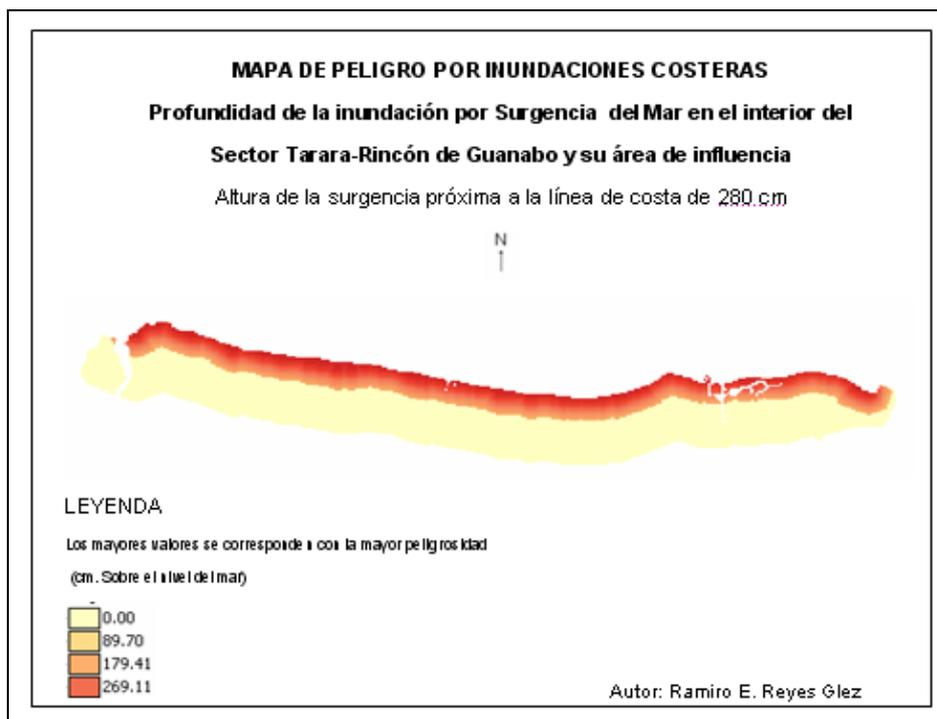
Figura 30. Mapa de Peligro por inundaciones costeras

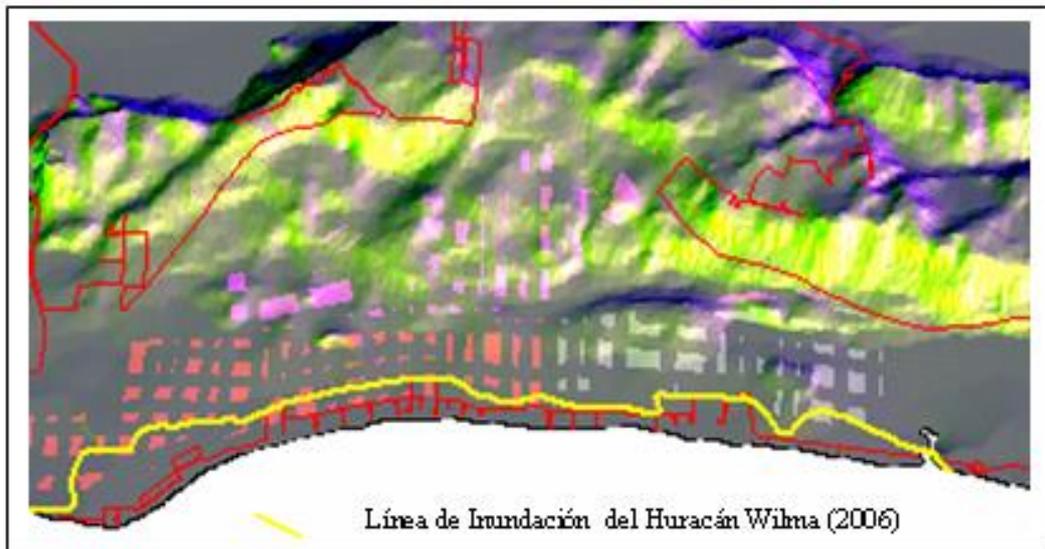
Figura 31. Sector Guanabo, con las cotas de inundación del Huracán Wilma producidas por la surgencia de tormenta (área inundada 0.94 Km²)

- Una de las cotas máximas de penetración del mar se alcanzo en la calle 42 y F con más de 220 metros a partir de la duna más externa. El problema es complejo porque el drenaje pluvial en este sector es deficiente prácticamente para todo Brisas del Mar, debido a que en la red vial predominan pendientes menores del 2 ‰ y las aguas drenadas por las calles no encuentran salida, estancándose durante días, en la intersección de estas calles, el canal existente (revestido de hormigón que atraviesa la duna) destinado a evacuar estas aguas no funciona. En las manzanas próximas al mar, el agua aflora en parte del interior de las mismas, en forma de lagunatos, con presencia de mangle, situación que se torna más desfavorable por encontrarse casi todas por debajo del nivel de la calle.

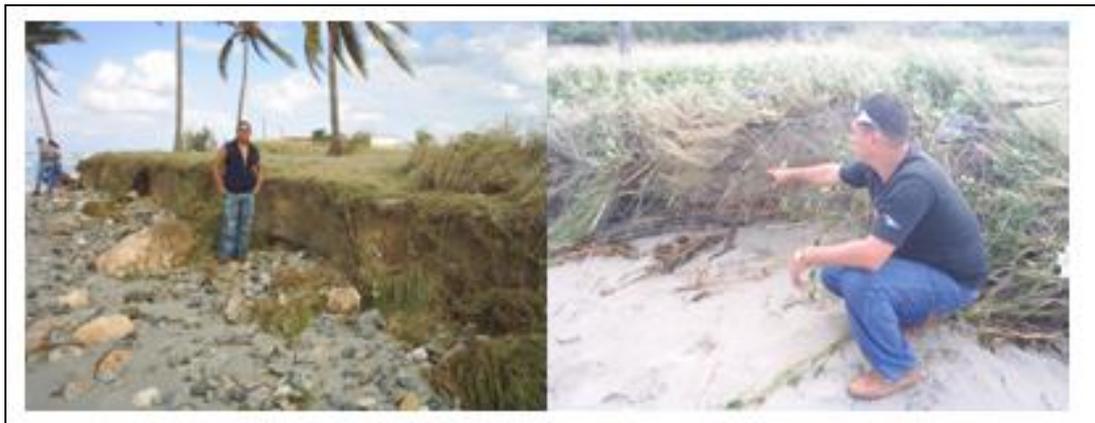
Figura 32. Degradación de las dunas. Sector playa Guanabo, tomada por Humberto Glez, 2006

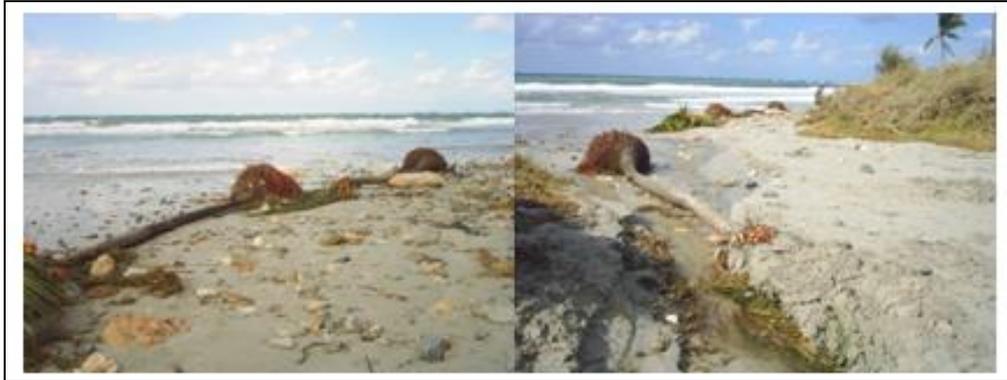
Figura 33. Cocoteros tumbados por las fuerzas de las olas, en la zona de Guanabo 458 y calle 5^{ta} muy próximos a la línea de costa. Tomada por Humberto Glez y Ramiro Reyes, (Ramiro et al, Inédito)

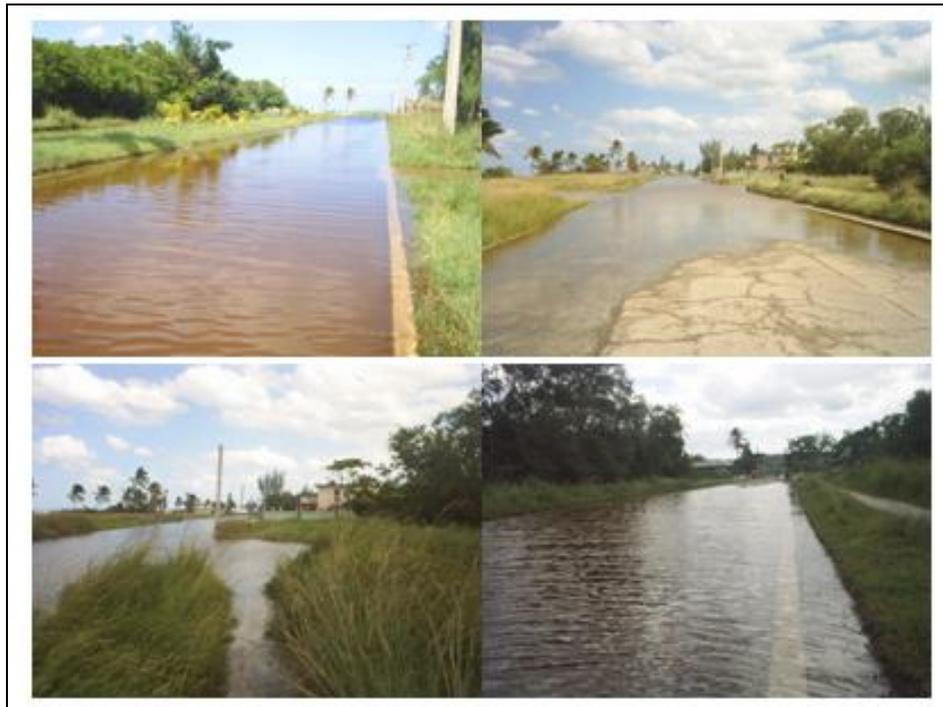
Figura 34. Áreas inundadas. Tomadas por Humberto, Teresa y Darío, 2006

- Aguas represadas en viviendas próximas a las dunas en el poblado de Guanabo. Calle 3^{ra} fue la más afectada del área, cubierta de vegetación, arena, escombros, rocas, con el alcantarillado tupido completamente (Anexo 2. Figuras 34 y 35).

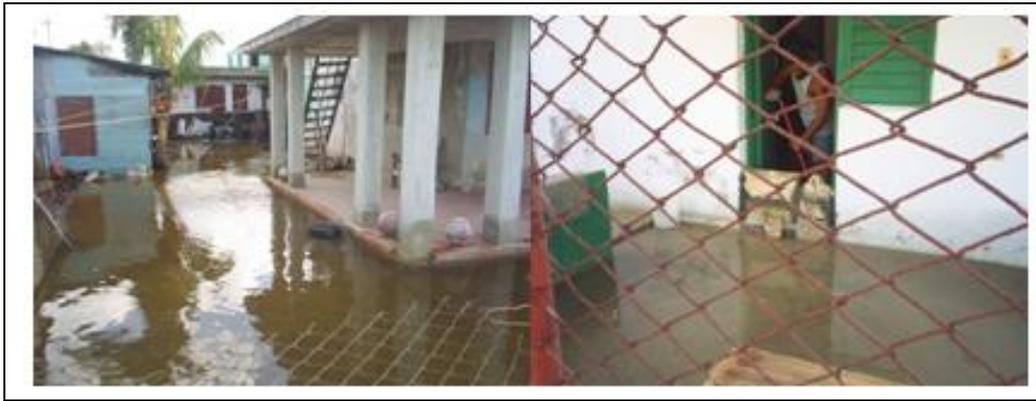
Figura 35. Viviendas inundadas, Humberto González, 2006

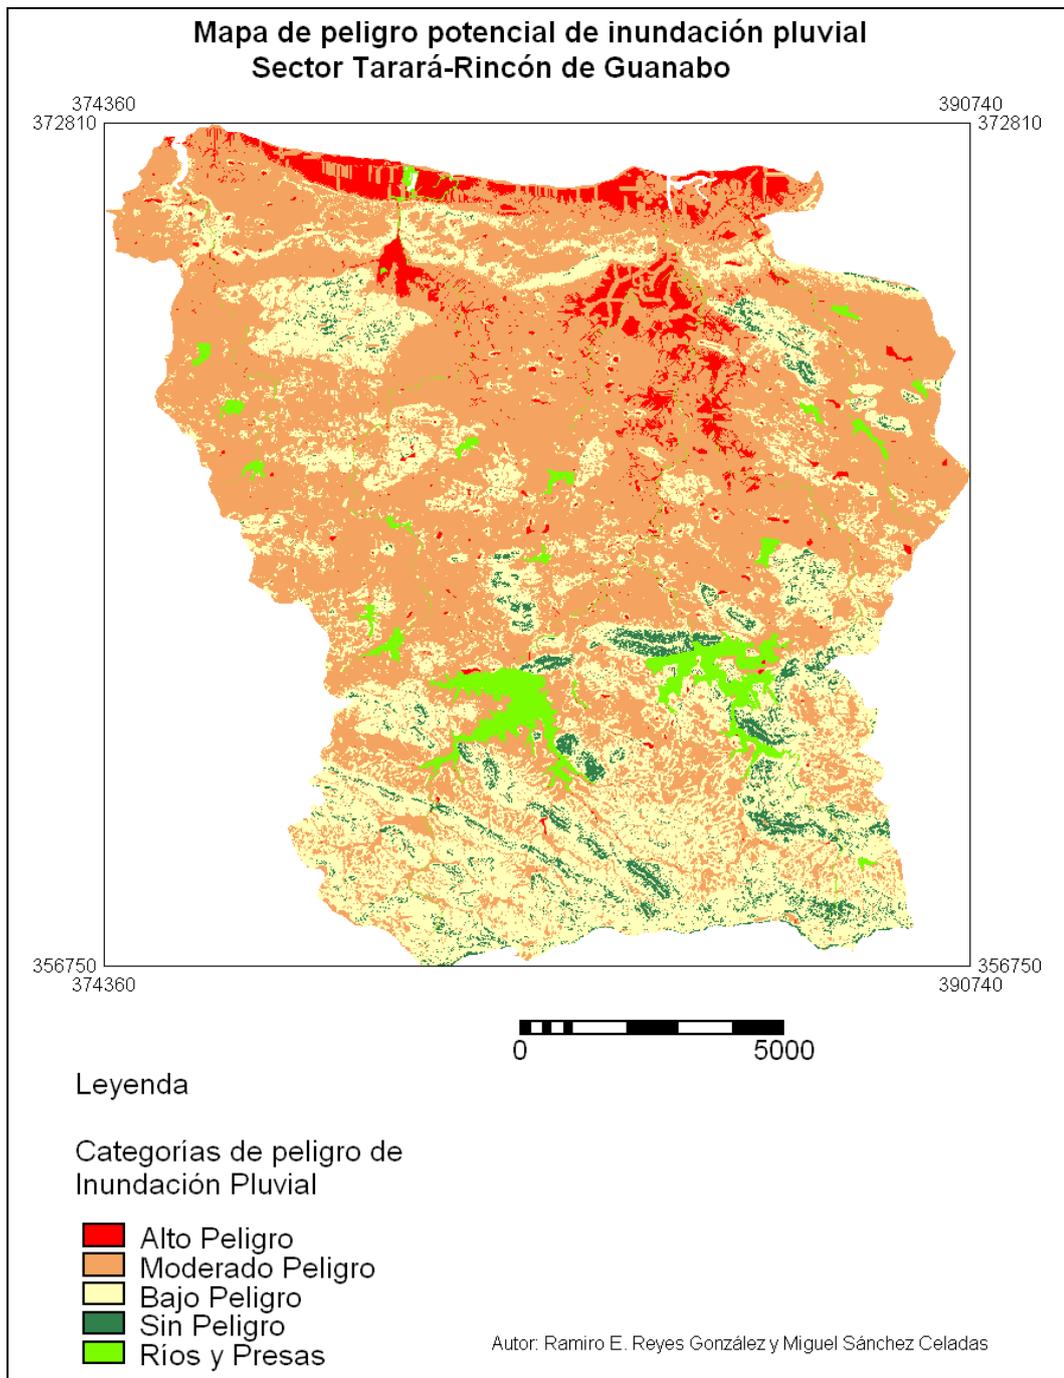
Figura 36. Mapa de Peligro potencial de inundación pluvial. Sector Tarará-Rincón de Guanabo y su área de influencia

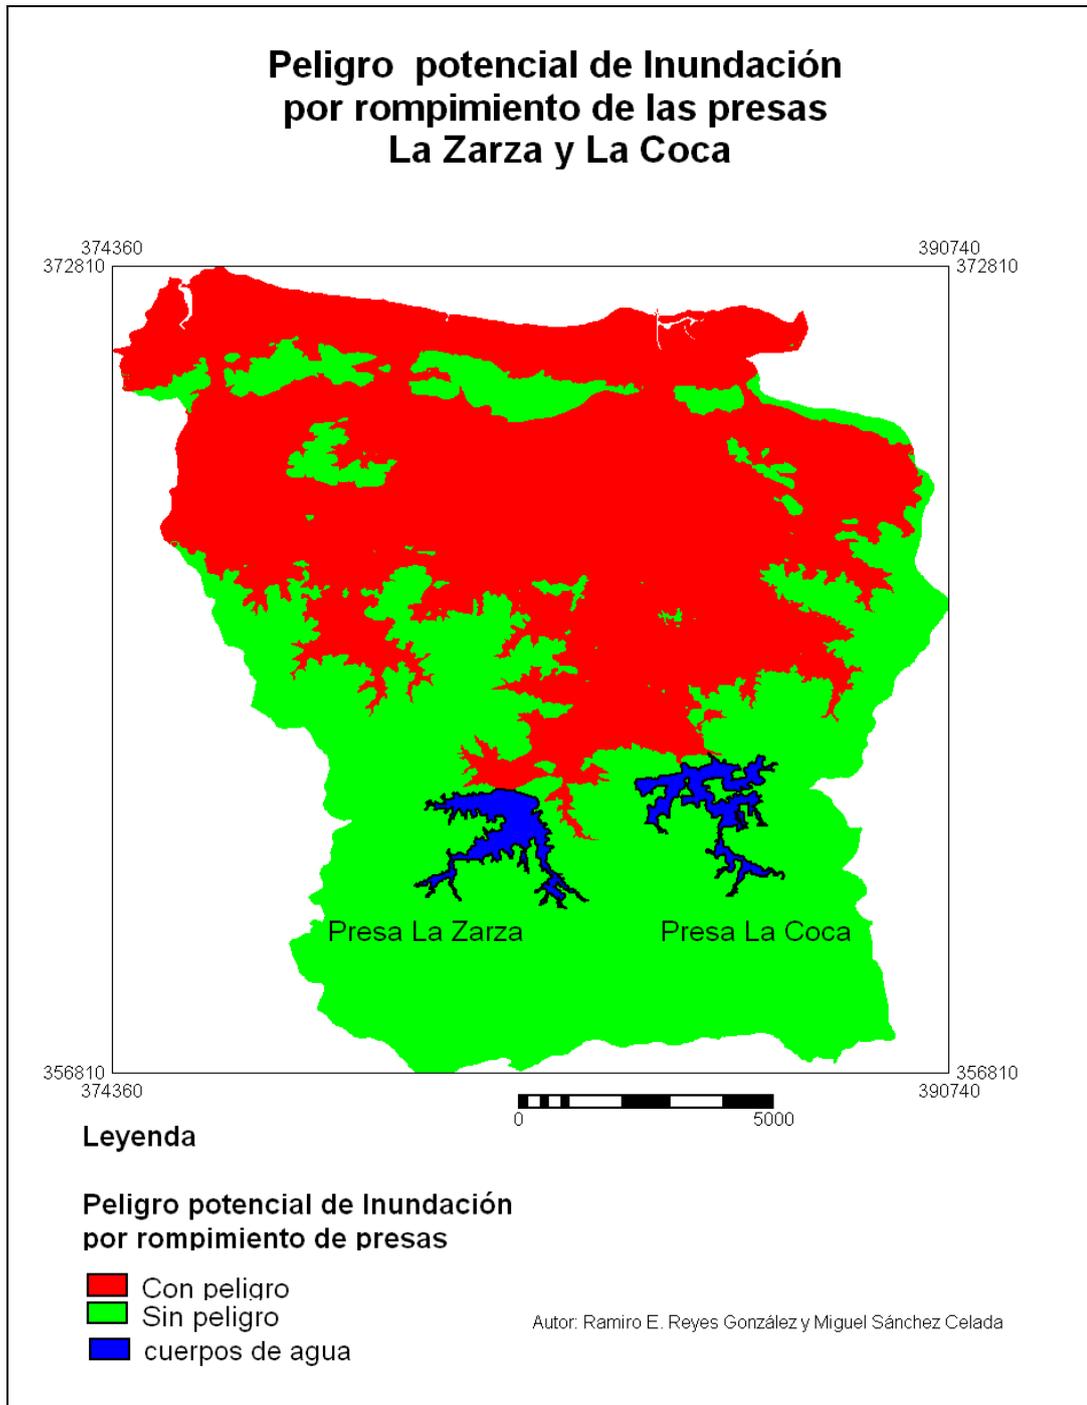
Figura 37. Mapa de Peligro potencial de inundación por rompimiento de las presas La Zarza y La Coca. Sector Tarará-Rincón de Guanabo y su área de influencia

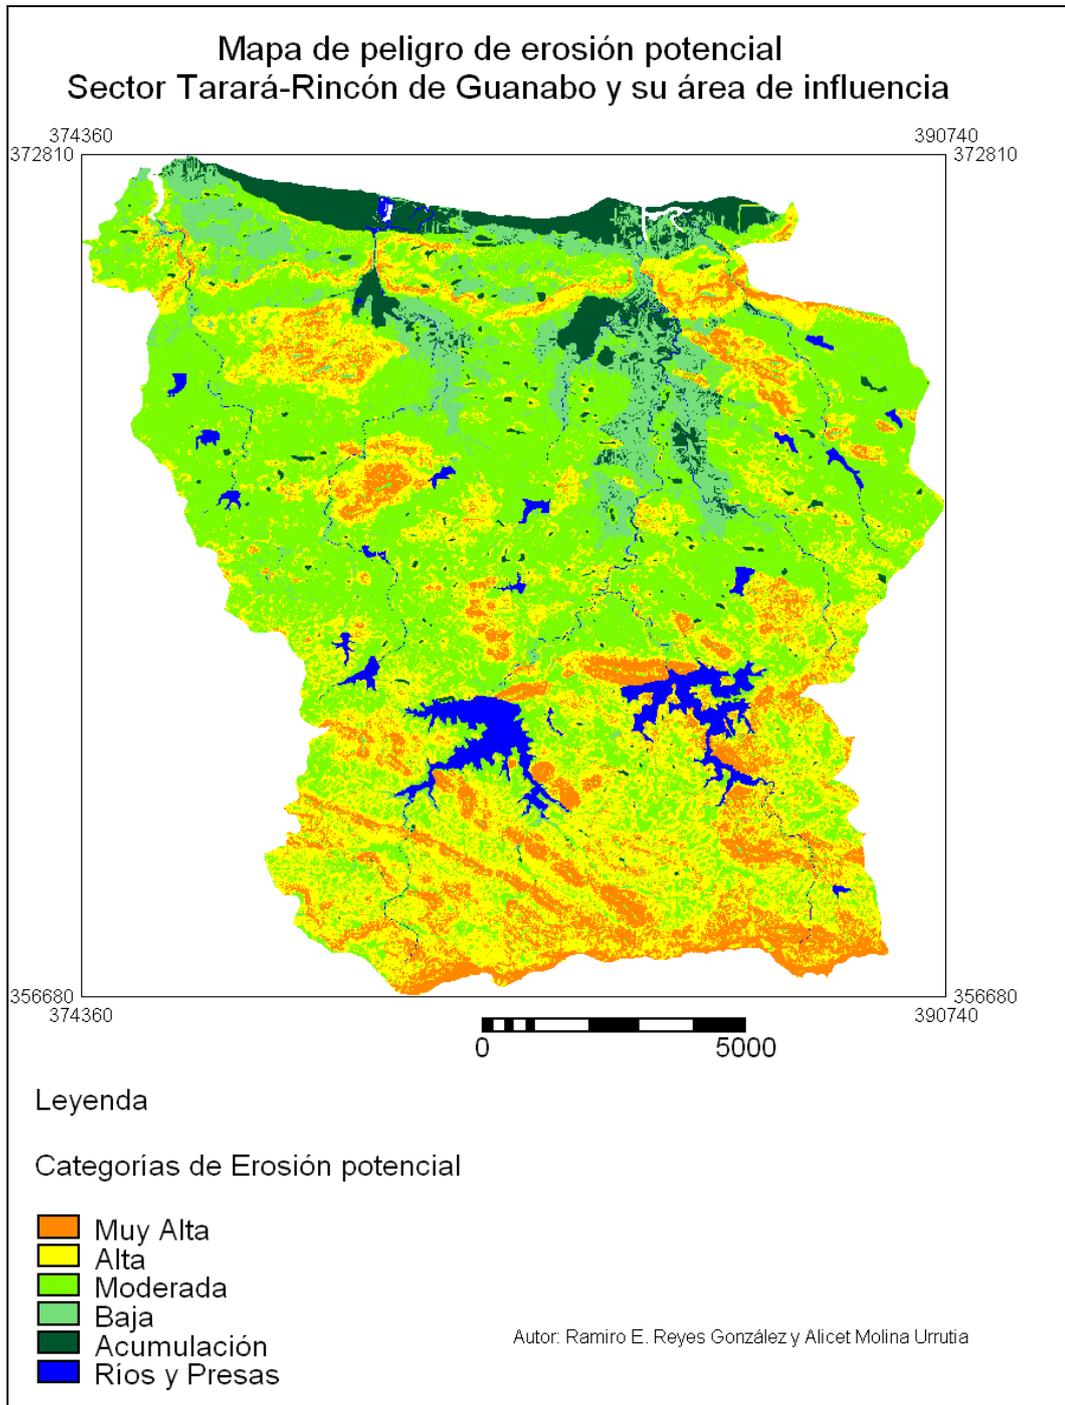
Figura 38. Mapa de Peligro de erosión potencial. Sector Tarará-Rincón de Guanabo y su área de influencia

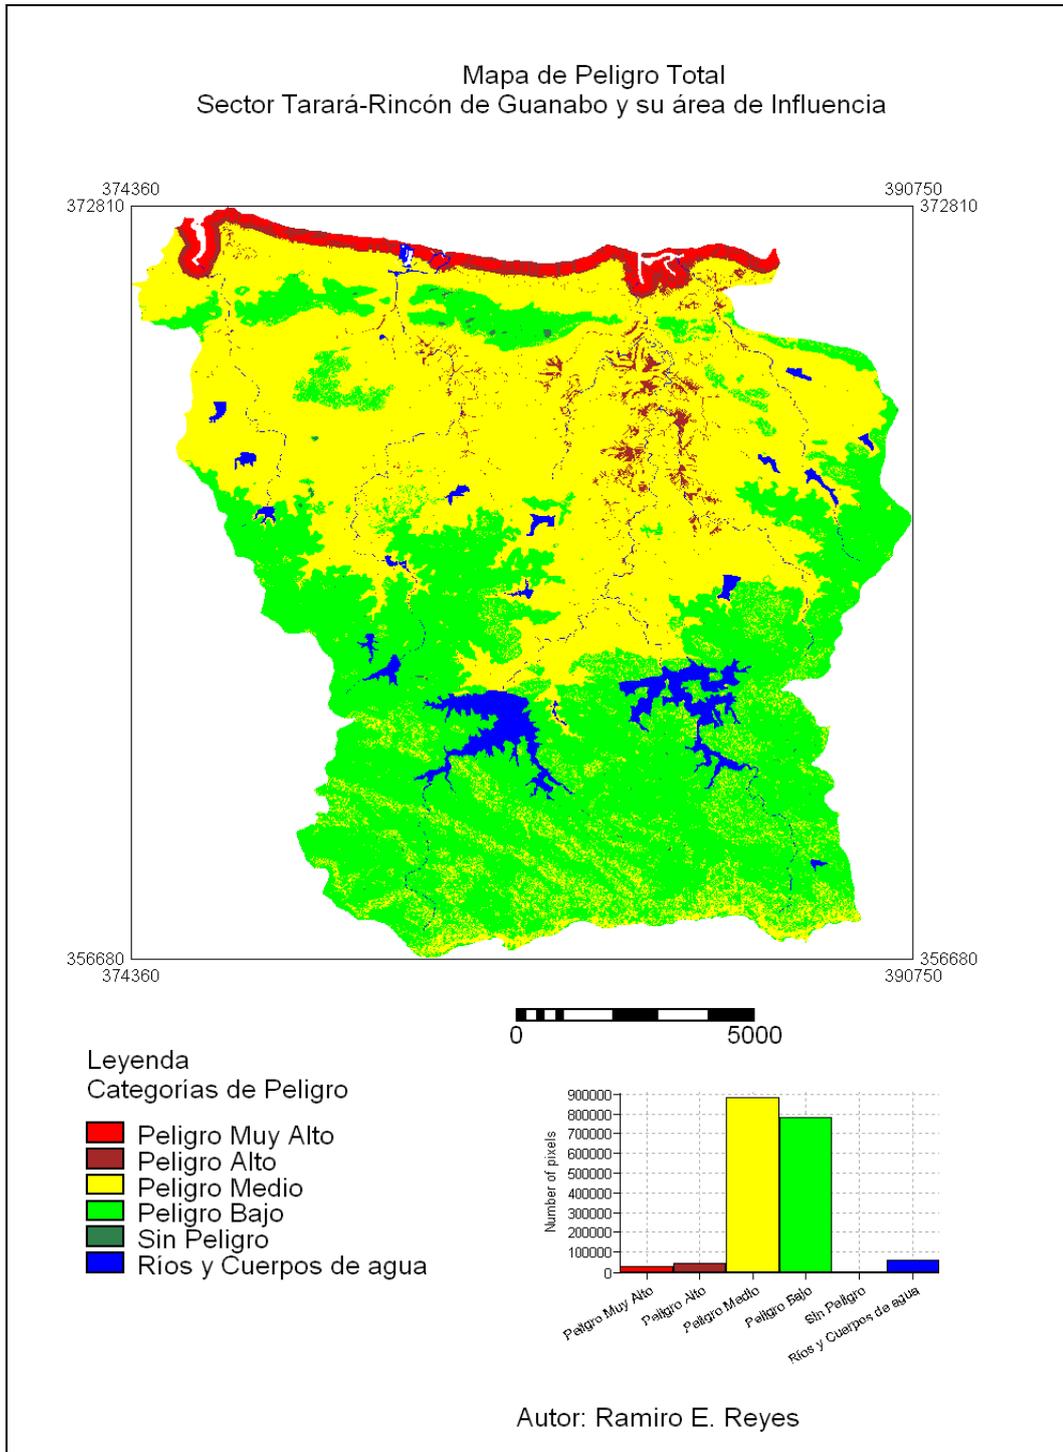
Figura 39. Mapa de Peligro potencial total. Sector Tarará-Rincón de Guanabo y su área de influencia
