MINISTERIO DE CIENCIA, TECNOLOGIA Y MEDIO AMBIENTE
AGENCIA DE MEDIO AMBIENTE
Instituto de Geografía Tropical

Proyecto: 30 103 “Valoración Económico - Ambiental de recursos naturales seleccionados en la Cuenca del río Guanabo”

RESULTADO No. 1

“Evaluación de recursos naturales seleccionados y su aptitud funcional en la cuenca del río Guanabo. Propuesta de medidas ecólogo- económicas de manejo y conservación”

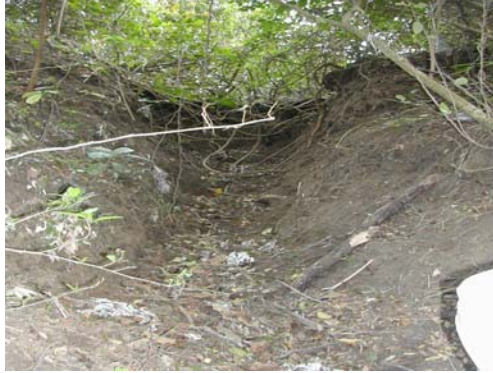
Fig. 53. Cauce erosionado a la sombra del bosque semidecuido mesófilo secundario, en el cual penetran poco las especies invasoras dadas las grandes necesidades de luz solar que poseen dichas especies.

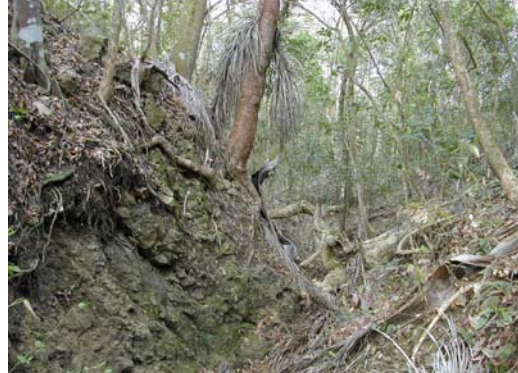
Fig. 54. Talud erosionado en el cauce parcialmente seco de un arroyo. Abundan individuos viejos de yamagua que persisten como relictos de la vegetación original de bosque semidecuido mesófilo.

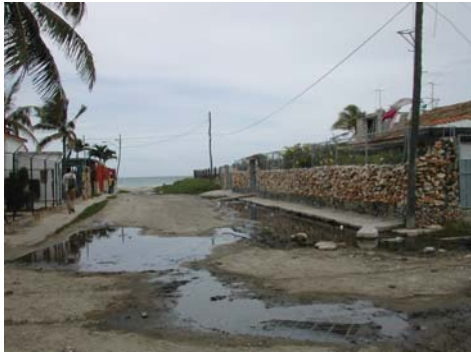
Fig. 73 . Una de las fosas séptica que vierte al mar por la calle, asentamiento Guanabo.

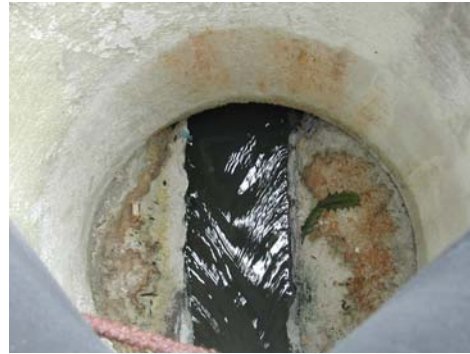
Fig. 74 Aguas negras del tanque séptico de Peñas Altas que vierte directamente al río.

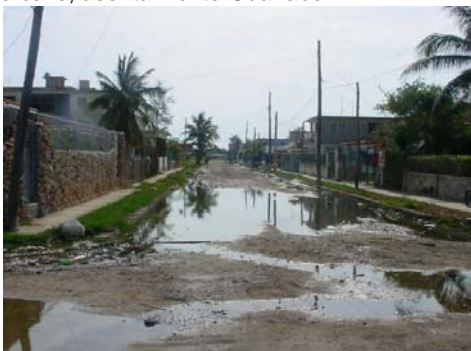
Fig.75. Fosa rota en la zona urbanizada

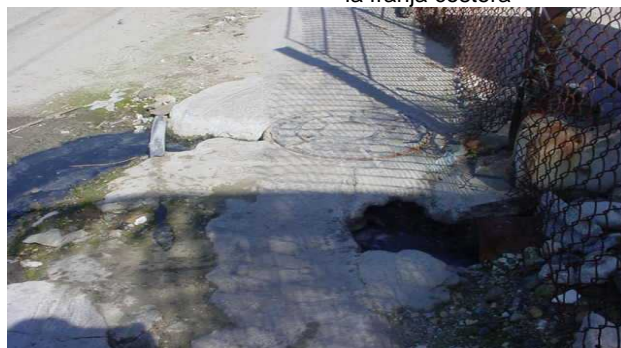
Fig.77. Fosas en mal estado que vierten hacia el subsuelo o directamente hacia el mar

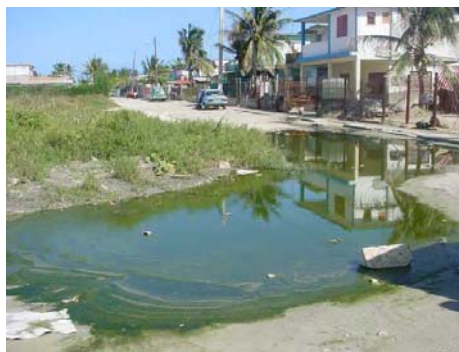
Fig. 79. Fosa rota en la zona urbanizada (Unidad I).

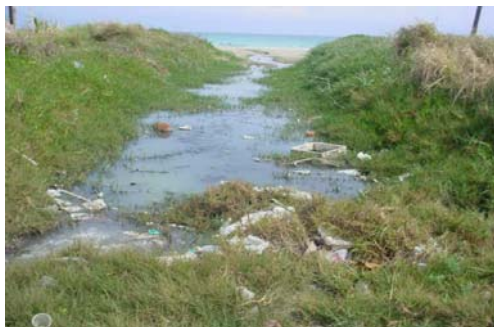
Fig. 80. Vertimiento de aguas residuales domesticas directo a la playa.

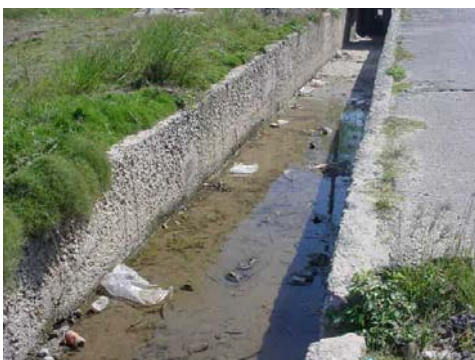
Fig. 84. Canal deteriorado con residuales sólidos
