CAPITULO II. VALORACIÓN ECONOMICA AMBIENTAL DE RECURSOS NATURALES EN ESPACIOS GEOGRÁFICOS SELECCIONADOS DENTRO DE LA CUENCA DEL RÍO GUANABO, COMO BASE PARA LA APLICACIÓN DEL INSTRUMENTO DE REGULACIÓN ECONÓMICA.

Contribución a la Gestión Ambiental del municipio Habana del Este, desde la perspectiva de los estudios geográficos.

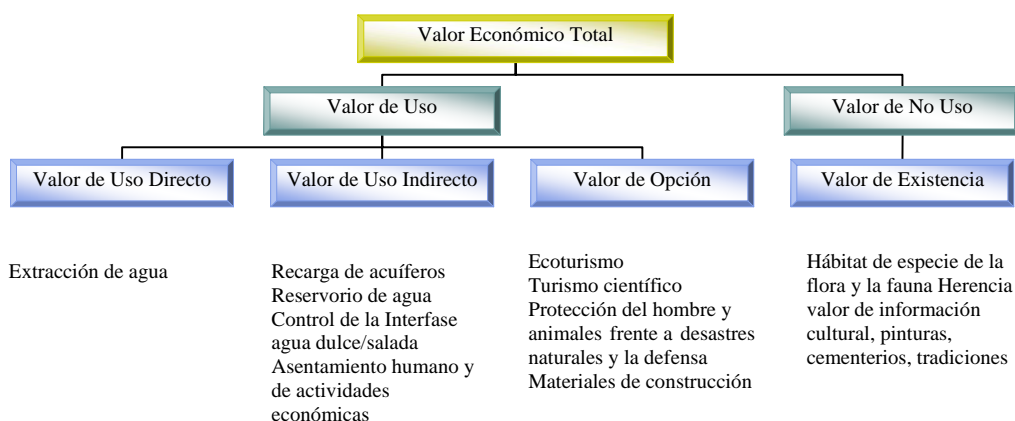
Fig.1. Esquema de la valoración económica total de la zona de carso litoral a partir de sus funciones ambientales.

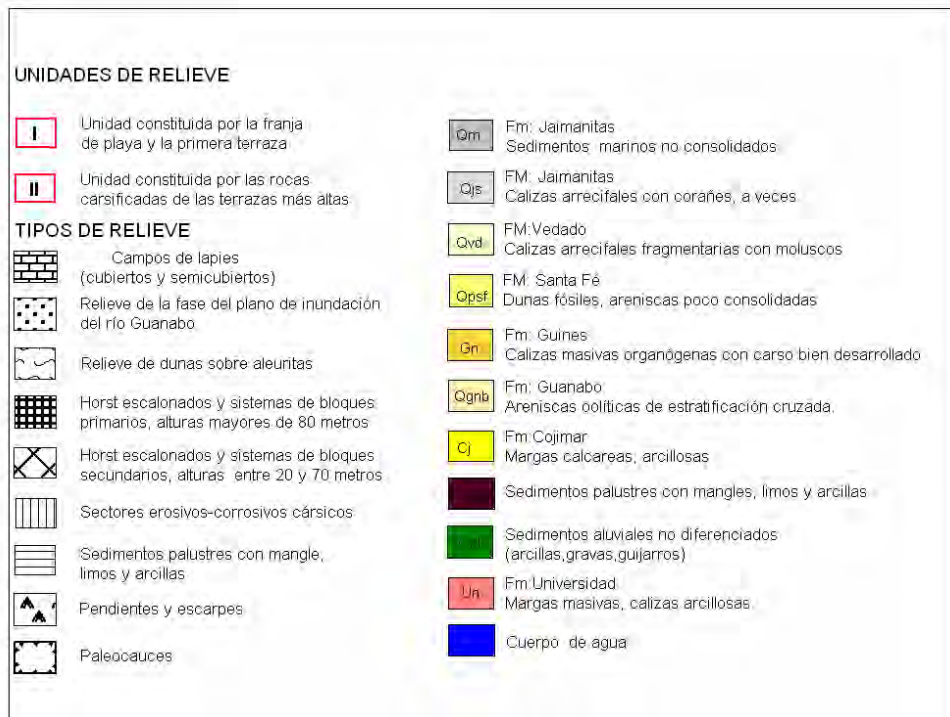
ANEXO 2. Morfología y división superficial del carso.

En la unidad superficial I (que va desde la franja costera hasta la primera terraza), se encuentra el asentamiento Guanabo, que ocupa el 70 % del área cársica, reduciendo las posibilidades de infiltración que limita el buen desarrollo de formas y procesos cársicos superficiales. Por otra parte, en las zonas urbanizadas se emplean los orificios que existen en el carso como vertederos de residuales sólidos que luego son cubiertos, limitando la infiltración de las aguas de escorrentía.

En la unidad superficial II (constituida por las rocas carsificadas de las terrazas más altas) hay evidencias de deforestación en la zona del asentamiento Ampliación Marbella y en Sibarimar. También se aprecia este fenómeno en la zona entre los asentamientos de Guanabo Viejo y Peñas Altas, donde aparece una cantera para la extracción de materiales de construcción. El suelo es removido por erosión o lavado y se mueve con el escurrimiento superficial, se infiltra al pasar por la zona cársica, unido a un deficiente manejo y recogida de los residuales sólidos e insuficiente recuperación de desechos que provoca la contaminación de las aguas obstruyendo los poros de absorción, y contaminando las aguas que pasan a formar parte del proceso de formación del carso.

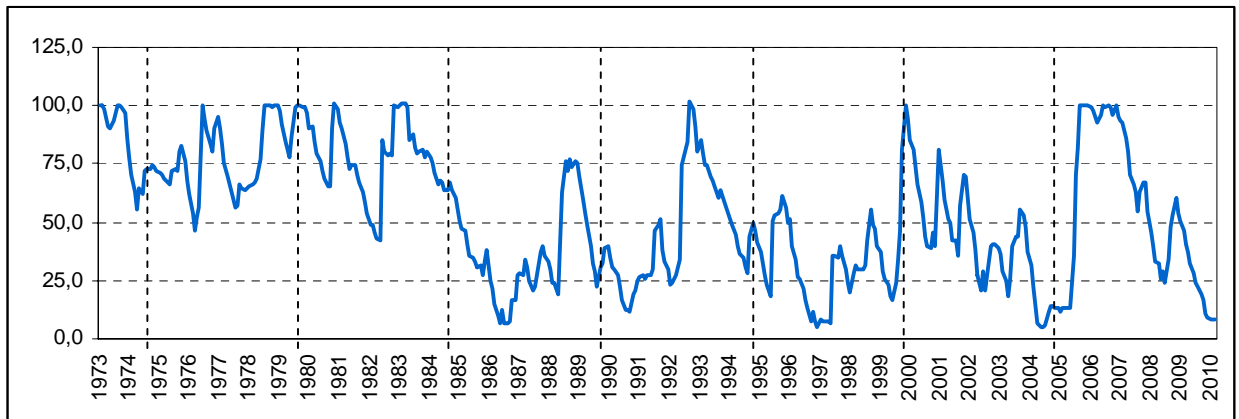
Anexo 10. Comportamiento mensual del llenado del embalse La Coca, de enero de 1973 hasta marzo del 2010 (%)
