PROYECTO OP 15

ORDENAMIENTO TERRITORIAL

ASENTAMIENTO HUMANO RURAL SANTA MARÍA

PLAN DE ORDENAMIENTO DEL ASENTAMIENTO HUMANO RURAL SANTA MARÍA

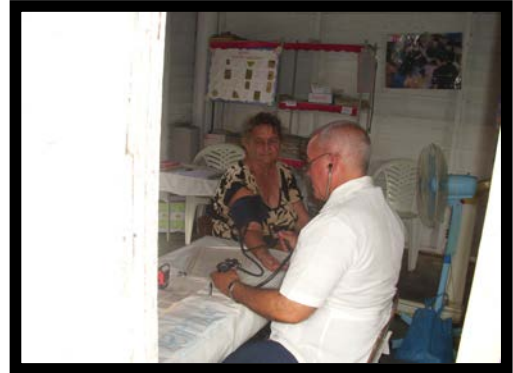
Consultorio Médico.

Es una instalación de tipología IV que encuentra en regular estado constructivo, posee médico y una enfermera. Los problemas más frecuentes de salud en esta AHR son: Parasitismo, Alergia, Cáncer y Hepatitis.

6. Desarrollar nuevas áreas para la construcción de viviendas.
7. Concentrar los servicios en una zona.
8. Construcción de un consultorio del médico de la familia.

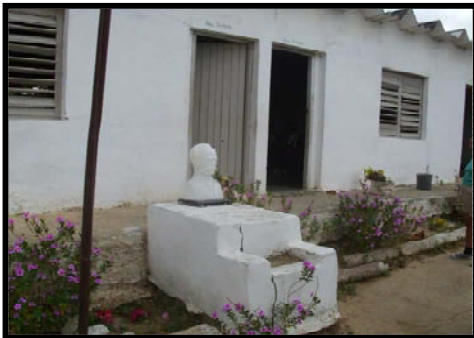
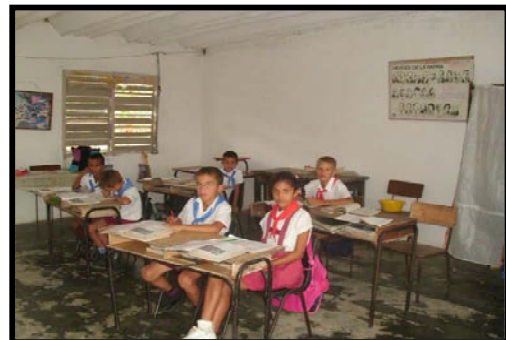
Escuela

Cuenta con una escuela primaria de tres aulas, donde se imparte el primer -segundo grado y tercero- cuarto para una matrícula de 13 estudiantes. La instalación se encuentra en regular estado y es de tipología III.

9. Acondicionar un local para dar el servicio de reparación de equipos.
10. Reparación de la escuela existente.
11. Reanimación de las viviendas del asentamiento.

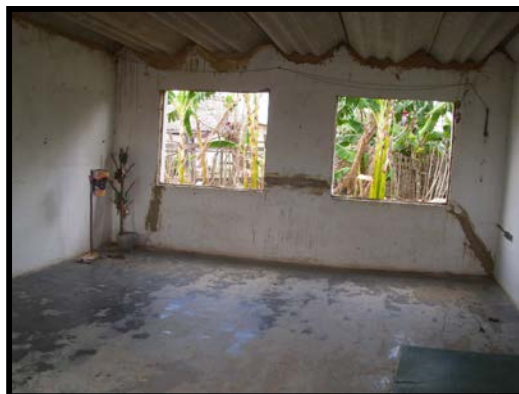
De las tres aulas que posee la escuela solo están trabajando dos pues hay una que no posee puertas ni ventanas.

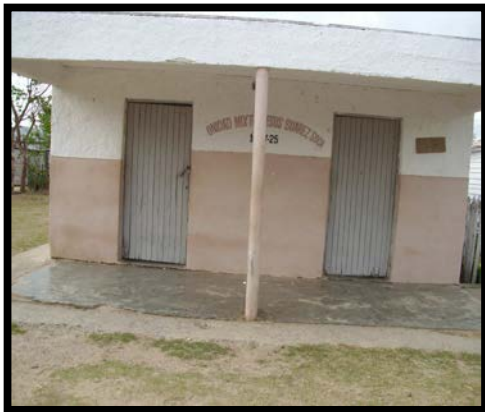
Bodega

La bodega se encuentra es de tipología III y se encuentra en buen estado constructivo, mientras que la placita posee tipología II y se encuentra en regular estado constructivo.

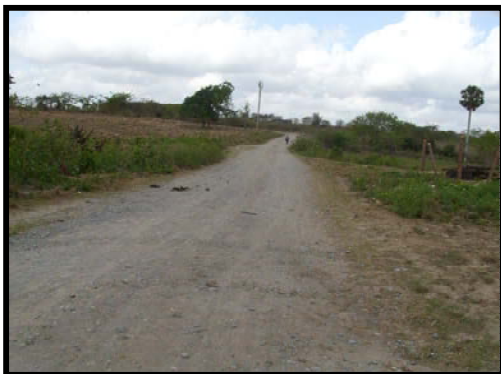
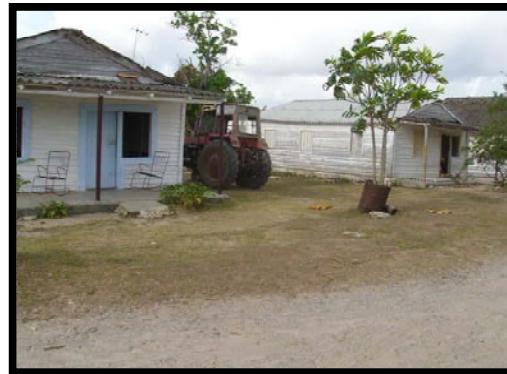
Red Vial.

El acceso al asentamiento es un camino en mal estado con 1,5 kilómetros de longitud.

Las calles de la trama interna del asentamiento prácticamente no existen y están sin asfaltar en mal estado.

18. Reparación de las calles del asentamiento.

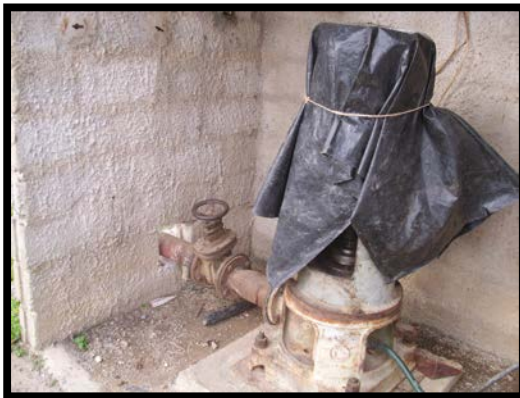
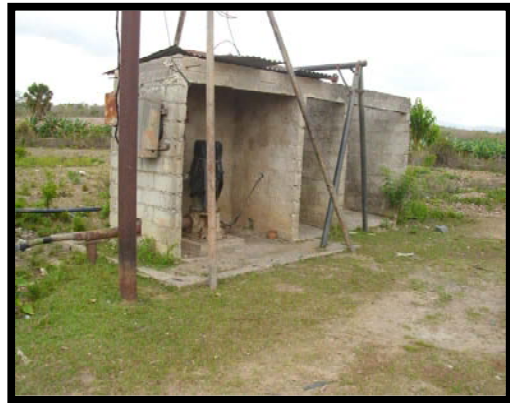
Abasto de Agua.

El abasto de agua del asentamiento se realiza a través de un pozo que no reúne las condiciones para brindar un buen servicio a la población residente en el asentamiento, lo que provoca que la mayoría de las veces está inactivo por roturas. El agua no recibe tratamiento. Y las redes están en mal estado.

1. Mejorar el acceso al asentamiento.
2. Construcción de un sistema de acueducto en el asentamiento.
3. Sustitución de las letrinas por fosas colectoras en la comunidad, con vertimiento final a un tanque séptico.

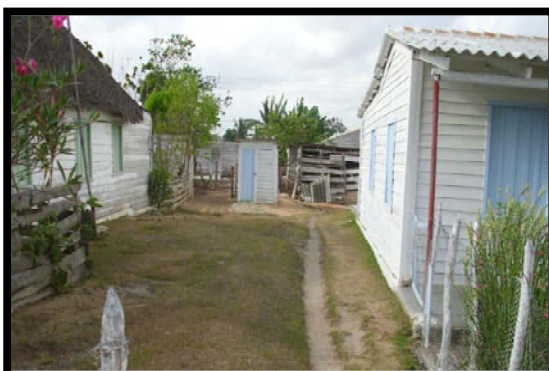
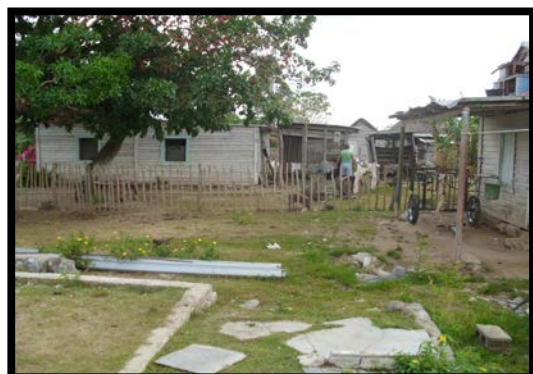
Evacuación de los Residuales.

La evacuación de los residuales es a través de letrinas sanitarias de 1m hasta 5 m de profundidad, que se encuentran ubicadas a menos de 2 m de las viviendas.

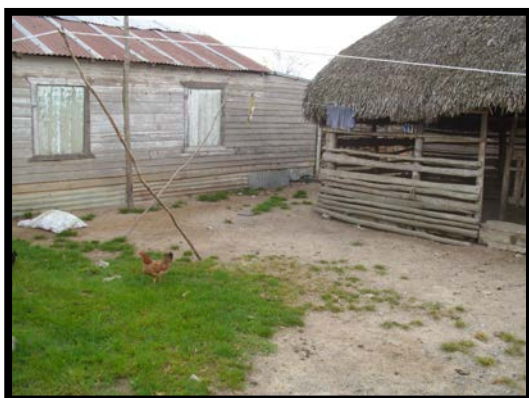
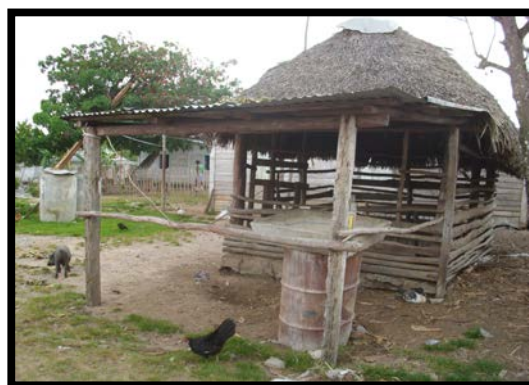
Medio Ambiente

La contaminación biológica constituye un riesgo al no contar la fuente de abasto con lo radio de protección sanitaria bien establecidos y contratados, y al encontrarse las redes de acueducto en mal estado, además de que en el asentamiento existe crianza de cerdos y otros animales muy próximos a las viviendas lo que produce malos olores, contaminación del suelo y en épocas de lluvia se producen escurrimientos por el asentamiento.

15. para el embellecimiento del sitio.
16. Reforestación de los anillos periféricos del asentamiento
17. Construir un área de cochiguera fuera del asentamiento para concentrar los animales existentes dentro del mismo.

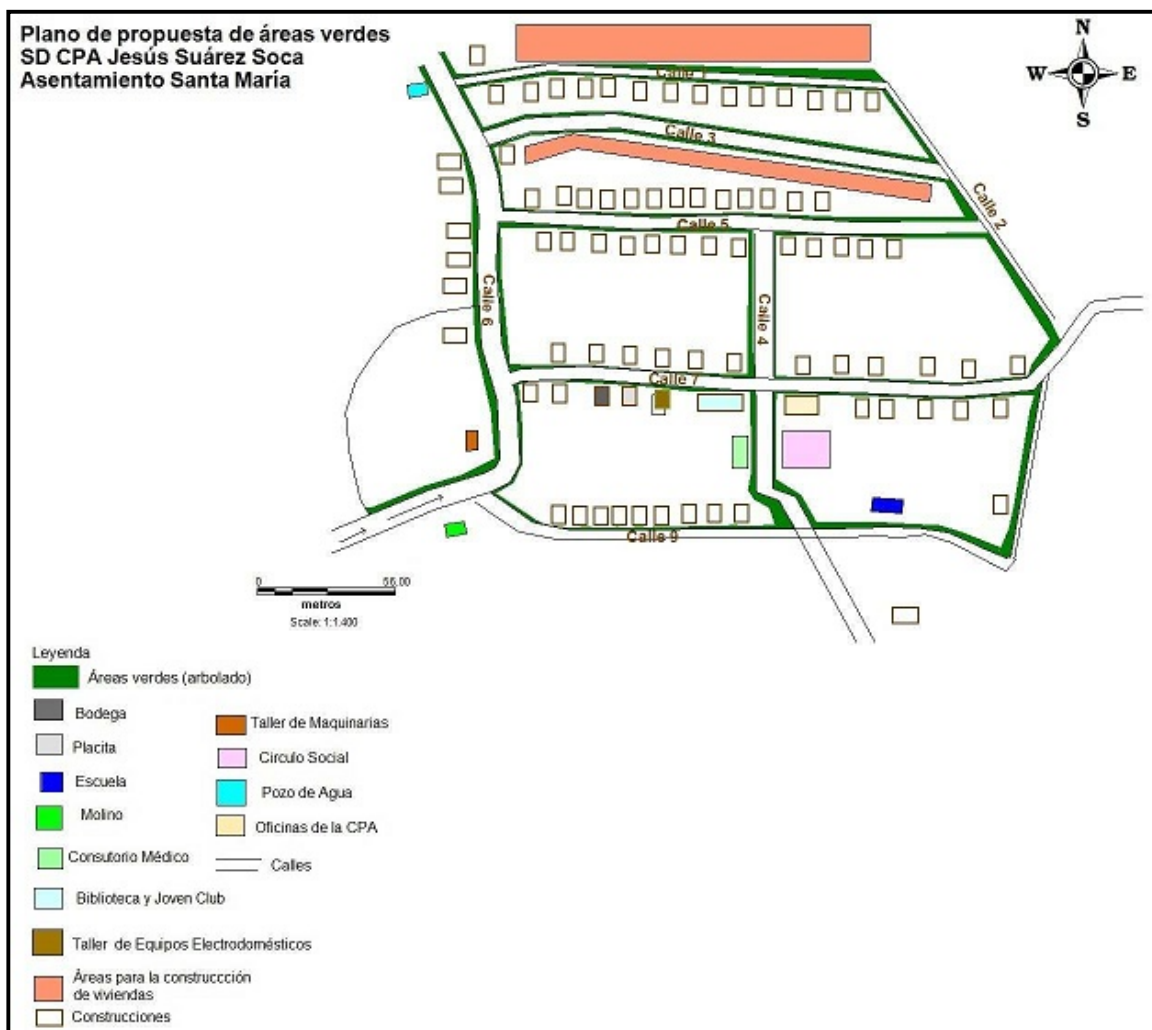
Propuesta de áreas verdes.

Reforestación de los anillos periféricos del asentamiento Santa María y la forestación de las calles lo que permitirá la protección contra los vientos de eventos meteorológicos severos (ciclones, huracanes y tormentas), mejorar las condiciones ambientales (purifica el aire del polvo, disminuye la temperatura, limita la incidencia directa de la radiación solar y aumenta la diversidad biológica). Además de mejorar la estética y crear nuevas áreas verdes que funcionen como espacios públicos.
