Tabla 2. Inventario de los deslizamientos de tierra. (Fuente: Elaborada por el autor, según la clasificación Shuster y Fleming, 1982; Varnes, 1996; Corominas, García, 1997).

Tabla 3. Ficha de control del deslizamiento de tierra A (Fuente: elaborada por el autor).

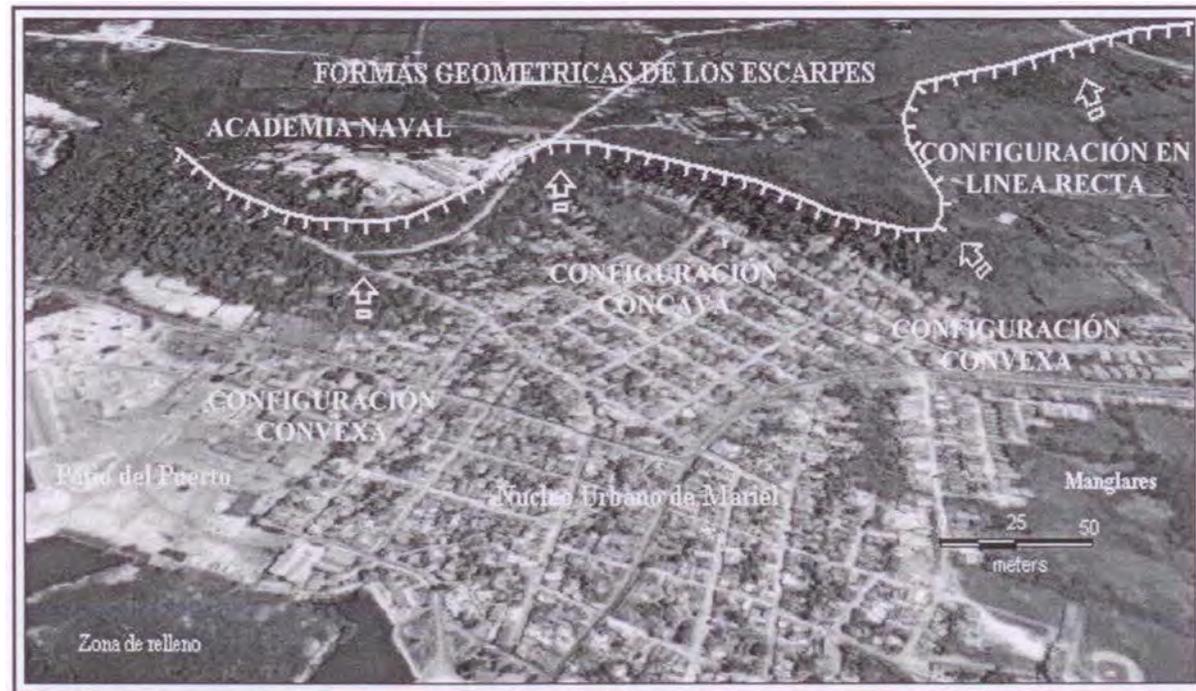
Figura 16. Vista Superior de las formas geometricas de los escarpes. (Fuente: a partir de la imagen 2008, indicado por el autor).

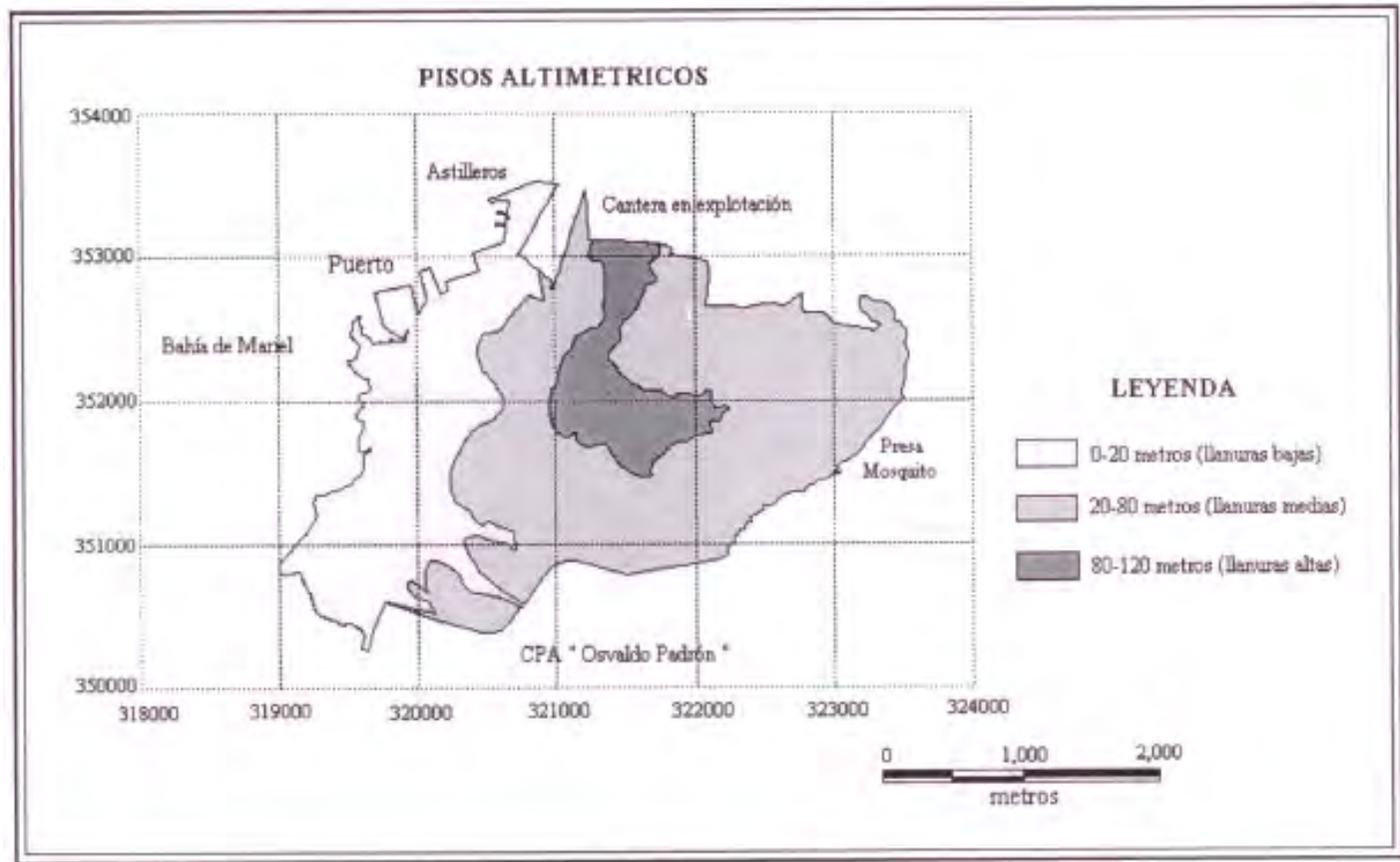
Figura 17. Mapa de los pisos altimétricos. (Fuente: elaborado por el autor).

además de la inclinación de las mismas que se definieron como ligeramente inclinadas ( $2^{\circ}$ - $5^{\circ}$ ), fuertemente inclinadas ( $15^{\circ}$ - $35^{\circ}$ ), escarpas ( $35^{\circ}$ - $55^{\circ}$ ) y precipicios ( $55^{\circ}$ - $90^{\circ}$ ) (según Demek, 1972), predominando en la zona de los deslizamientos las fuertemente inclinadas y escarpadas. Por otra parte los deslizamientos de tierra se inventariaron por el autor y se clasificaron por tipos, actividad y dirección. Observe la tabla 2.

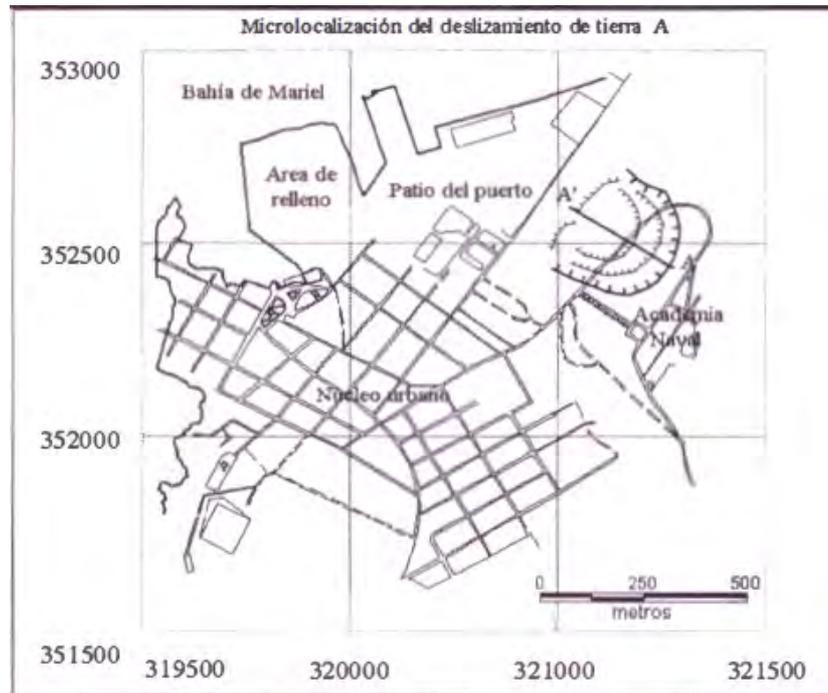
Tipo: Deslizamiento Traslacional

Dirección : NW

Longitud total del área activa probada: 245,58 m

Ancho: 262,64 m

Altura de la cabecera: 60,00 m

Altura de la punta: 6,5 m

Inclinación: fuertemente inclinadas, escarpadas y precipicios en los anfiteatros.

Material desplazado: 1' 289 982, 6 m<sup>3</sup>

Clasificación del material desplazado: Carbonatadas terrígenas sobre terrígenas.

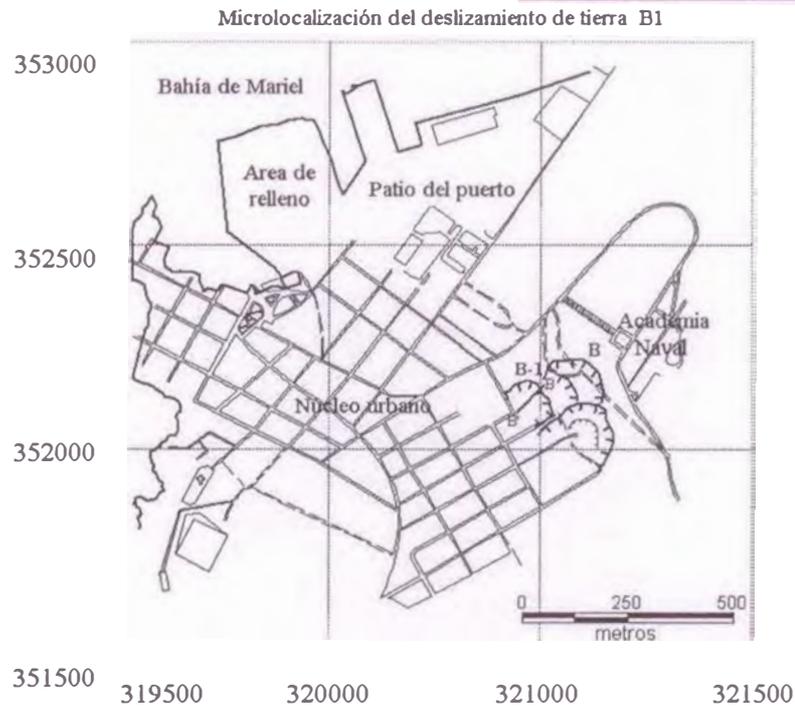
Tabla 4. Ficha de Control del deslizamiento de tierra B-1 (Fuente: elaborada por el autor).

Tipo: Deslizamiento Traslacional

Dirección : W NW

Longitud total del área activa probada: 100,0 m

Ancho: 116,0 m

Altura de la cabecera: 35,0 m

Altura de la punta: 16,0 m

Pendientes: fuertemente inclinadas y escarpadas.

Material desplazado: 24 000,00 m<sup>3</sup>

Clarificación del material desplazado: Carbonatadas terrígenas sobre terrígenas.

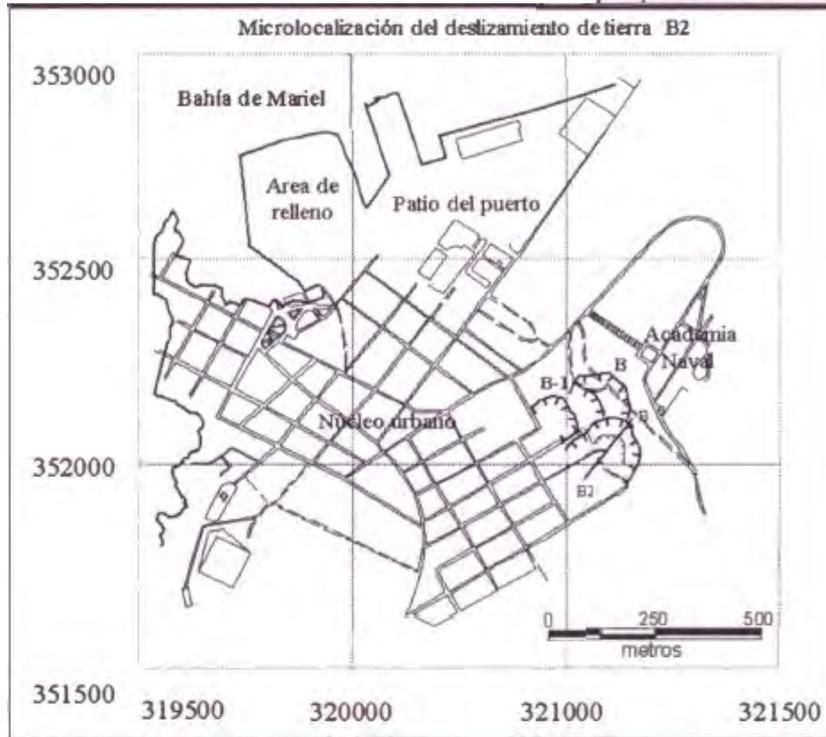
Tabla 5. Ficha de Control del deslizamiento de tierra B-2 (Fuente: elaborada por el autor).

Tipo: Deslizamiento Rotacional

Dirección : SSW

Longitud total del área activa probada: 250,00 m

Ancho: 165,00 m

Altura de la cabecera: 42,90 m

Altura de la punta: 22,52 m

Pendientes: fuertemente inclinadas y escarpadas.

Material desplazado: 884 812,5 m<sup>3</sup>

Clarificación del material desplazado: Carbonatadas terrígenas sobre terrígenas.

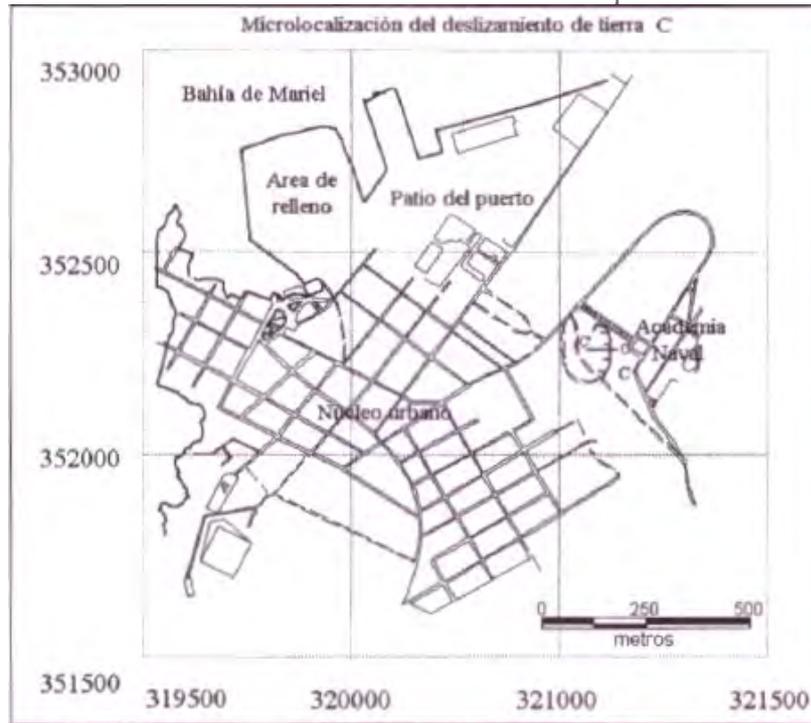
Tabla 6. Ficha de Control del deslizamiento de tierra C (Fuente: elaborada por el autor).

Tipo: Deslizamiento Traslacional

Dirección : WSW

Longitud total del área activa probada: 88,80 m

Ancho: 131,96 m

Altura de la cabecera: 64.55 m

Altura de la punta: 42,14 m

Pendientes: escarpadas.

Material desplazado: 131,300 m<sup>3</sup>

Clasificación del material desplazado: Carbonatadas terrígenas sobre terrígenas.

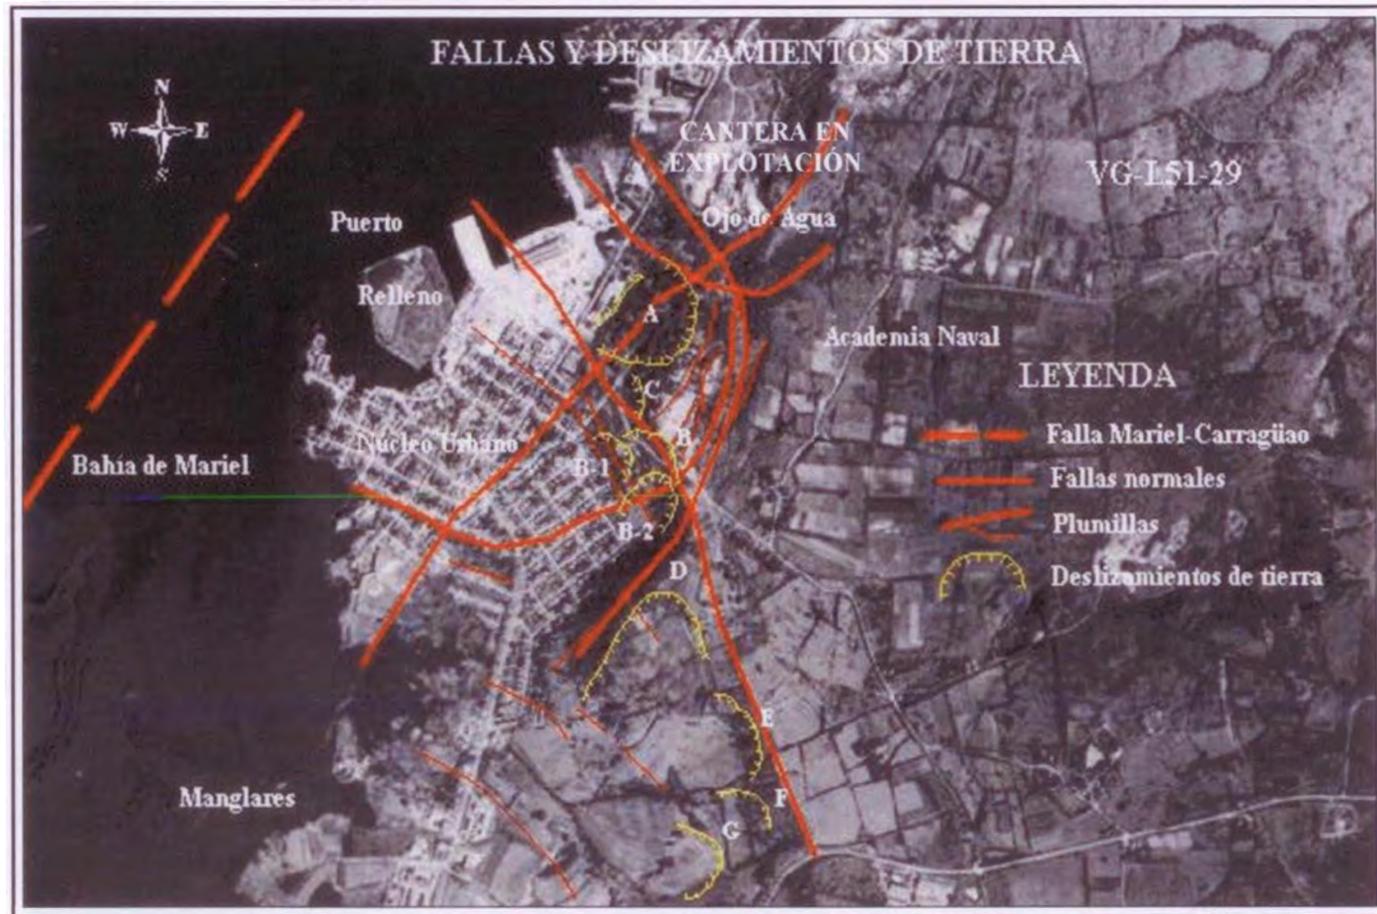
Figura 18. Fallas y deslizamientos de tierra (Fuente: a partir de fotointerpretación, indicado por el autor).

Esta relación radica en que los deslizamientos de tierra se encuentran bajo las fallas que se ubican en posición paralela a los bordes escarpados o entre fallas paralelas entre si. En la anterior figura 18, se visualiza la trayectoria estimada de la falla Mariel-Carragüao (según, Iturralde-Vinent, 2002) que se localiza al flanco Este de la bahía y se considera la mayor de las presentes en el área de estudio, además de otras identificadas (Leal y Pacheco, 2006) en el análisis de fotointerpretación de fotografías aéreas (GeoCuba, 1956, 1970, 1974, 1975, 1986, 1990 y 1997) las que presentan formas semiarqueadas y rectas entrelazándose entre si y demostrando el grado de susceptibilidad del macizo a facturación.

De los ocho deslizamientos, cuatro de ellos (A, B1, B2 y C) se encuentran entre latentes y activos y sus movimientos se dirigen hacia la bahía y el núcleo urbano siendo controlada sus particularidades a través de la ficha de control. Observe las tablas 3, 4, 5 y 6. Otros cuatro (D, E, F y G) muy antiguos se encuentran inactivos y no ofrecen peligro alguno para el asentamiento poblacional. Por otra parte los mismos poseen una estrecha relación con las fallas lo que se puede observar en la figura 18.

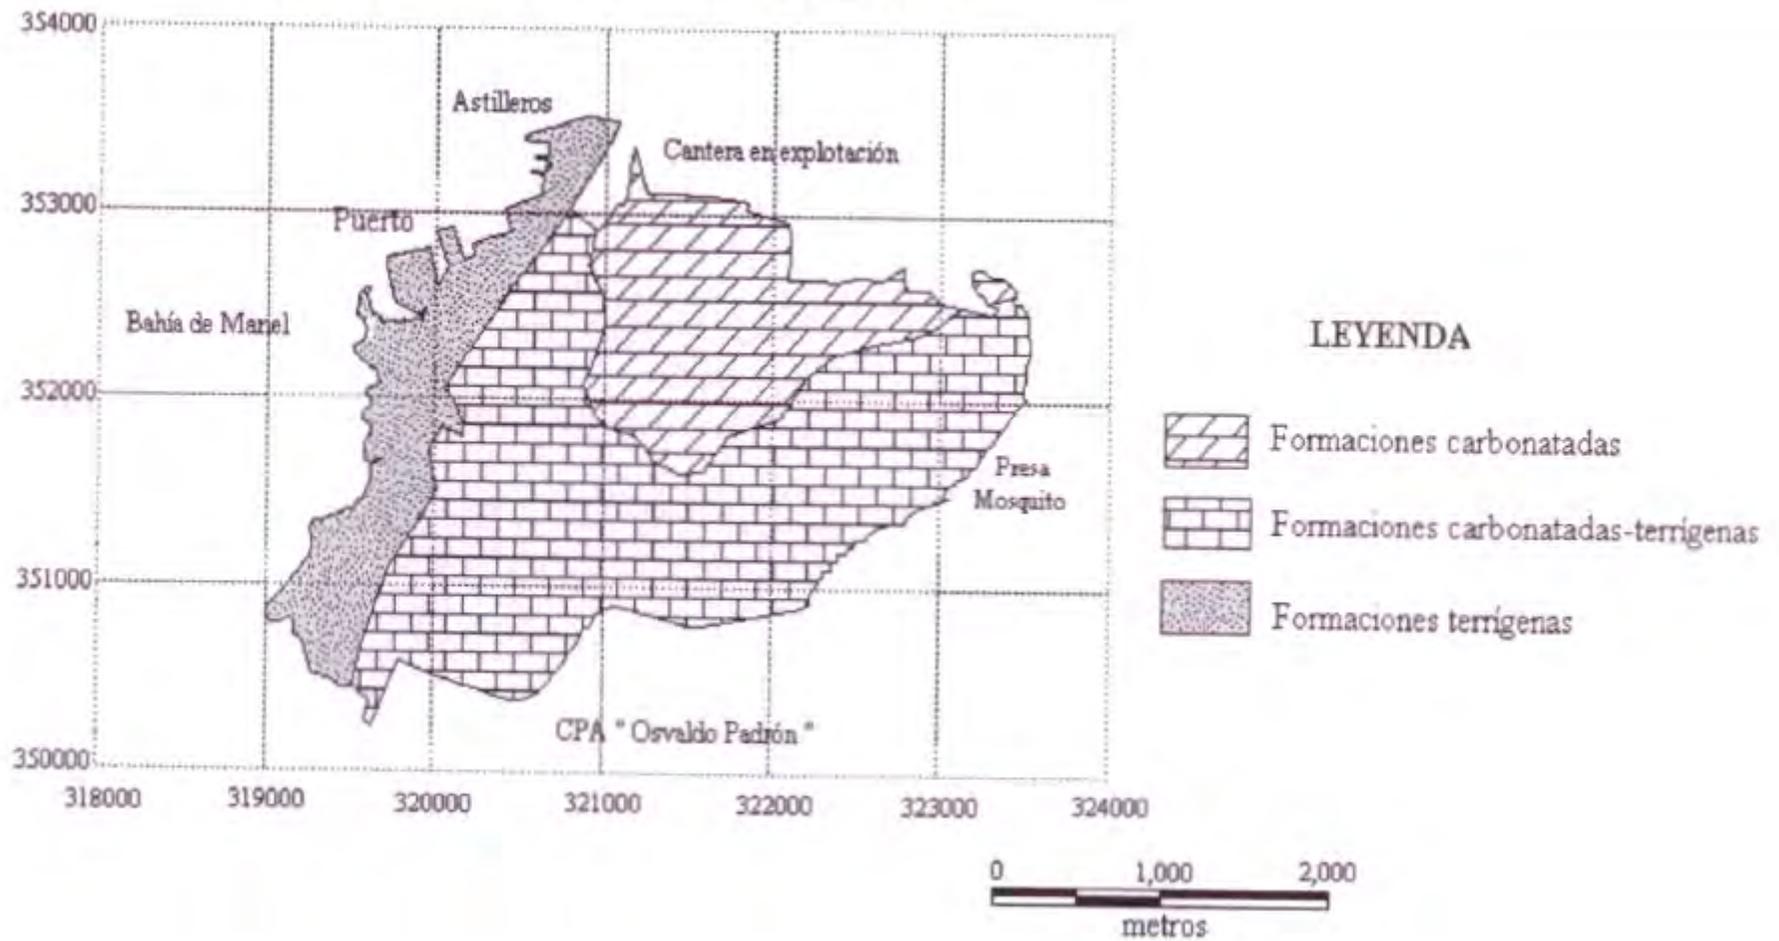
Figura 19. Mapa de las formaciones Ingeniero-Geológicas (elaborado por el autor).

En el área de estudio existen tres tipos de formaciones de acuerdo a la clasificación ingeniero-geológica (según, Iturralde-Vinent, 1985; Franco, 1992). Observe la tabla 7 y las figuras 19 y 20.

De estas, una formación es carbonatada-terrígena y dos son terrígenas. La carbonatada-terrígena se corresponde con la formación geológica Universidad y las terrígenas con la formación Vía Blanca y Capdevila las que se ubican en edades (según, Bermúdez, 1963; Palmer, 1954; Brönnimann y Rigassi, 1963; Iturralde, 1985) desde el Cretácico Inferior hasta el Mioceno Medio.

La formación carbonatada-terrígena se encuentra en la parte más elevada del área de estudio y es autóctona. Esta desde el punto de vista litológico se compone de margas y arcillas intercaladas de forma masiva, aunque también se aprecian calizas, calizas arcillosas y areniscas calcáreas. Cabe destacar que no se observa el desarrollo del carso y son rocas poco duras las cuales se encuentran fracturadas con grietas cóncavas en sentido vertical propiciando la infiltración del agua.

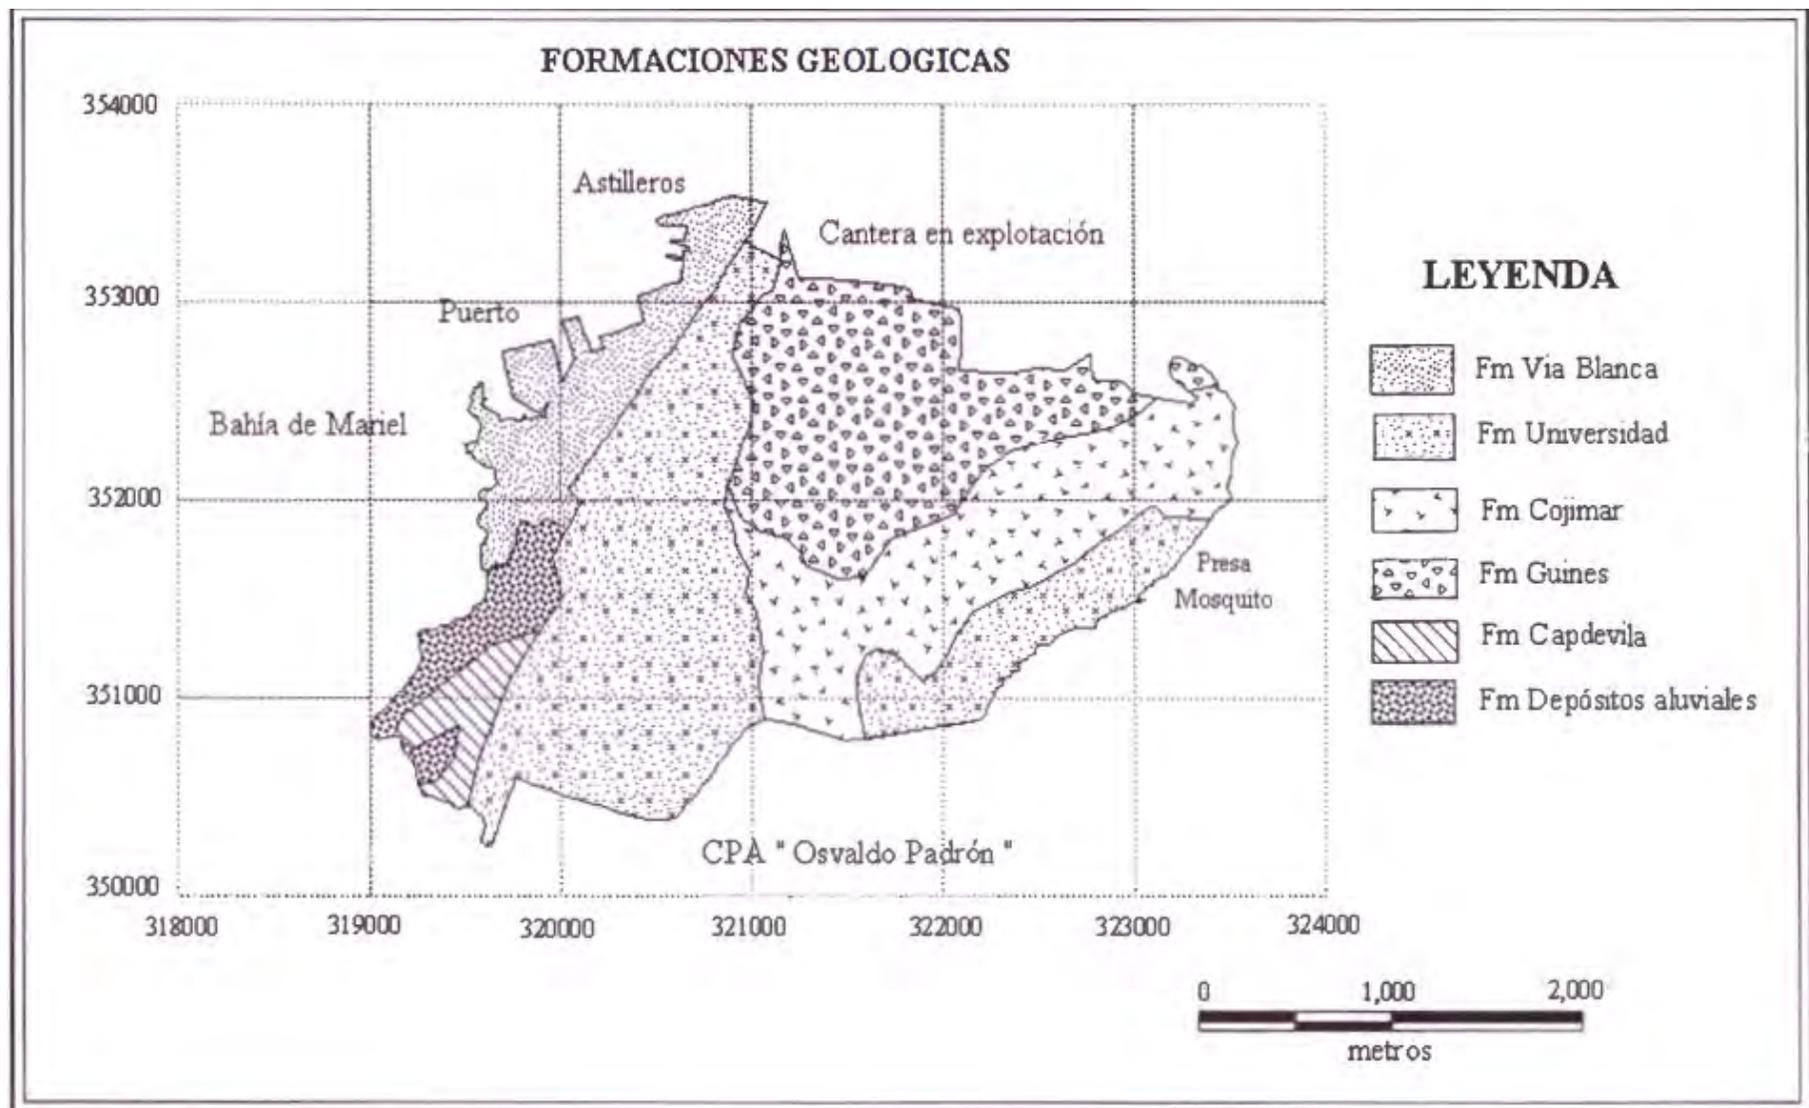
Figura 20. Mapa de las formaciones geológicas (Fuente: elaborado por el autor).

Las formaciones terrígenas ya mencionadas anteriormente poseen una composición litológica ricas en granos y minerales careciendo de carbonato de calcio. La primera que abordamos se relaciona con la Fm Vía Blanca cuya litología se representa por arcillas, aleurolitas, areniscas, gravelitas y conglomerados. En la misma predomina un basamento arcilloso de color carmelitoso-verdoso-grisáceo (argilitas) que se intercala en capas de pocos metros hasta decenas de metros bajo la formación carbonatada-terrígena (Fm Universidad) buzando hacia la bahía. Las arcillas de esta formación se debilitan fácilmente bajo el proceso de saturación y favorecen los deslizamientos de tierra.

La segunda se corresponde con la Fm Capdevila siendo parecida a la anterior en cuanto a su yacencia intercalada en el lugar que desde el punto de vista litológico se compone de arcillas, aleurolitas y areniscas de composición graucava poco sementadas de color carmelita-amarillo o naranja-carmelitoso, presentando la estratificación bien definida, aunque cuando el agua actúa sobre ella se desagregan las arenas. Ambas formaciones mencionadas se contactan en la zona de los deslizamientos activos y fue elemento básico para clasificar el macizo por el autor (según Iturralde-Vinent, 1985) como semirrocoso-plástico-arenoso.

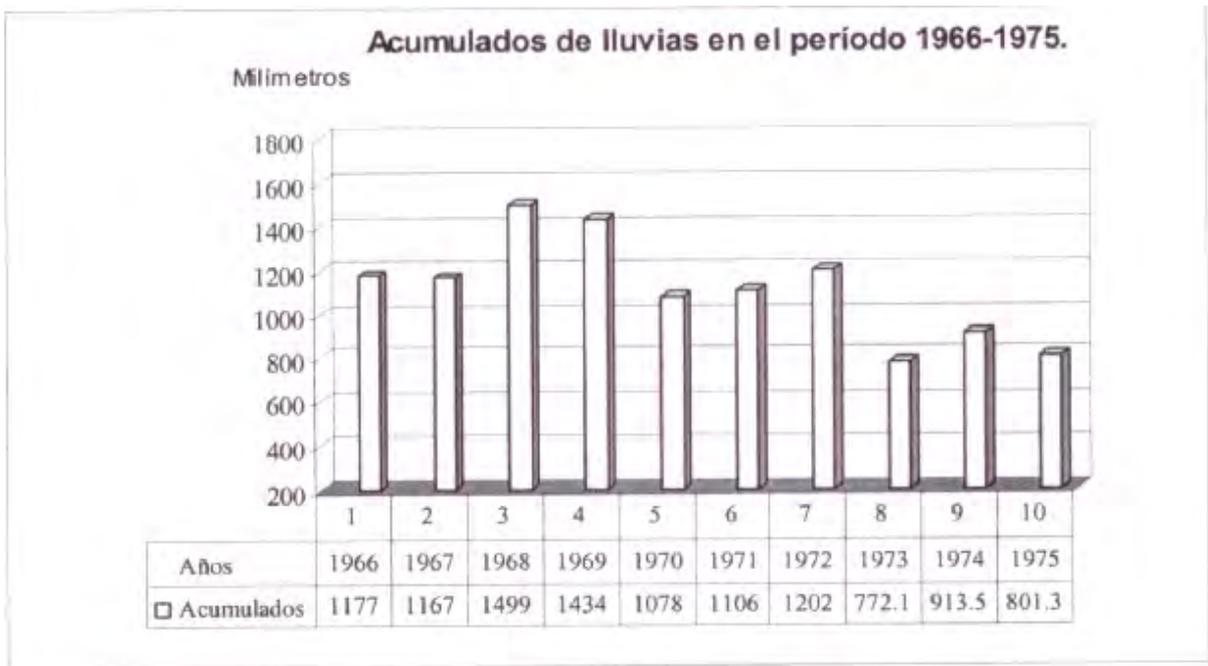
Figura 21. Gráfico de acumulados de lluvias en el período 1966-1975.  
(Fuente: a partir de INRH, 2007, elaborado por el autor).

Para esto se tomó la información de 40 años de lluvias caídas y dividió por el autor en cuatro décadas (1966-1975, 1976-1985, 1986-1995 y 1996-2005) lo que facilitó el mejor manejo. Observe la tabla 8 y las figuras 21, 22, 23 y 24. Esto permitió conocer que de un total de 40 años, 26 de ellos se manifiestan por encima de los 1000 milímetros de acumulados anuales representando el 65% del total analizado, lo que resulta significativo en el comportamiento hidrológico y las características de la litología existente en el lugar.

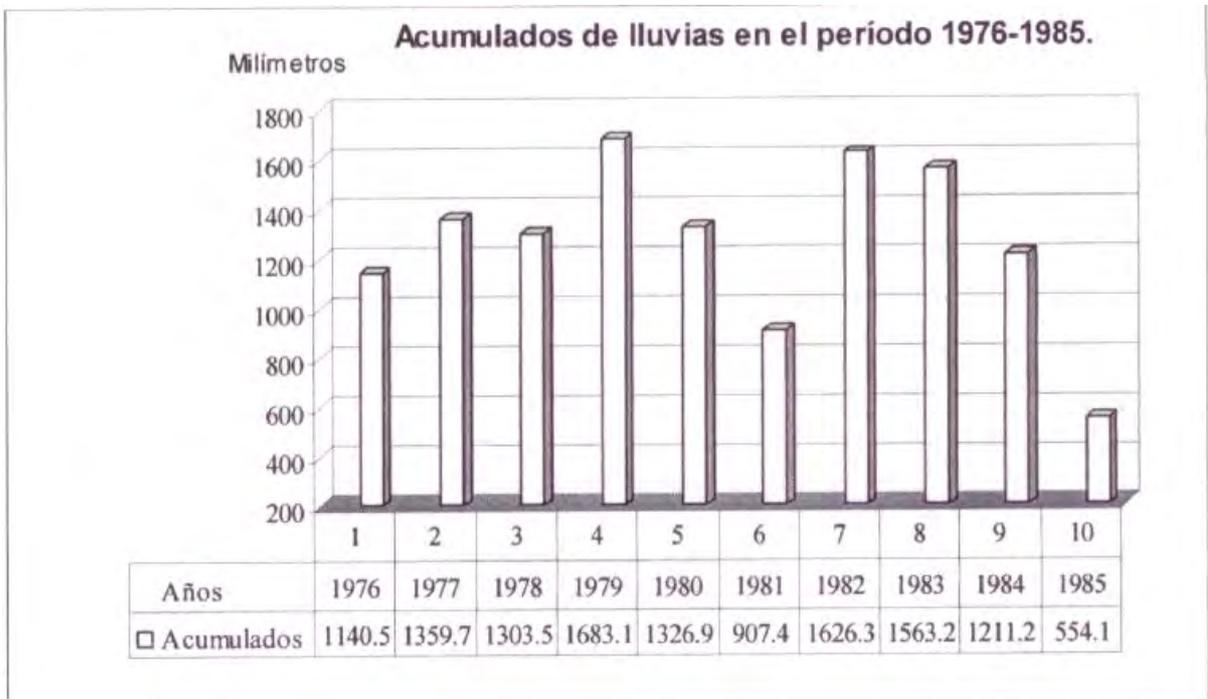
Figura 22. Gráfico de acumulados de lluvias en el período 1976-1985.  
(Fuente: a partir de INRH, 2007, elaborado por el autor).

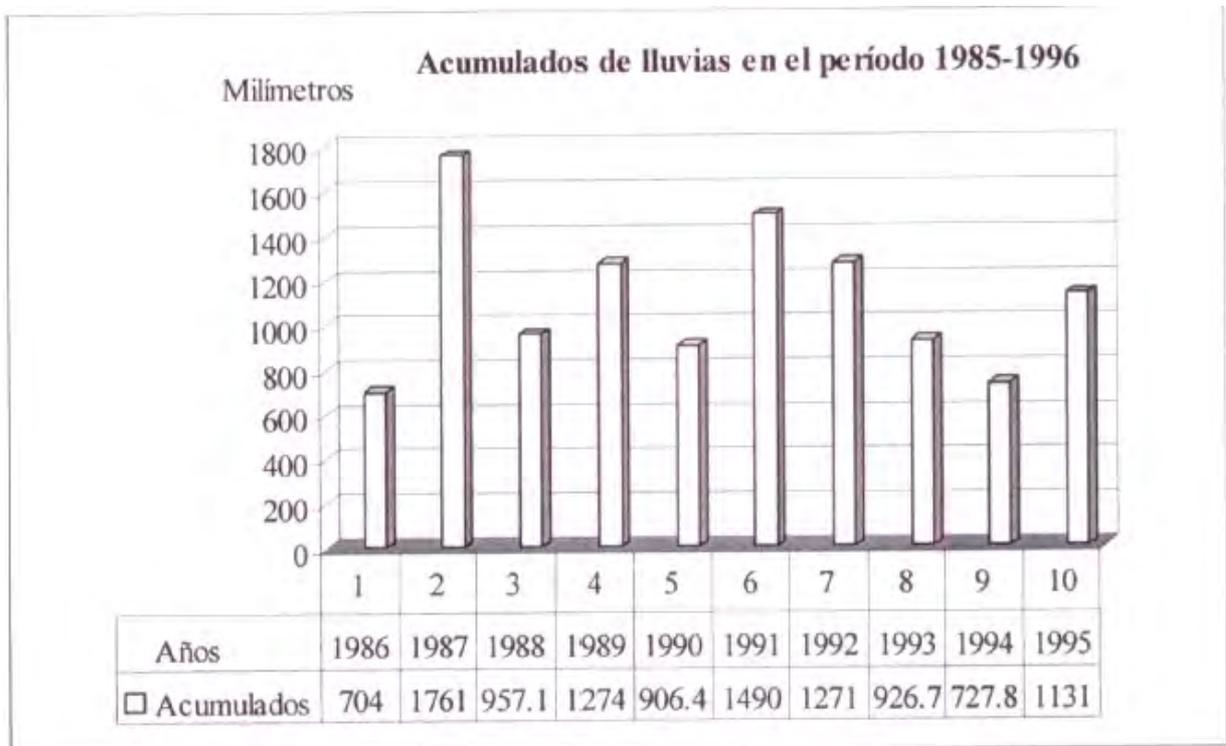
Figura 23. Gráfico de acumulados de lluvias en el período 1986-1995.  
(Fuente: a partir de INRH, 2007, elaborado por el autor).

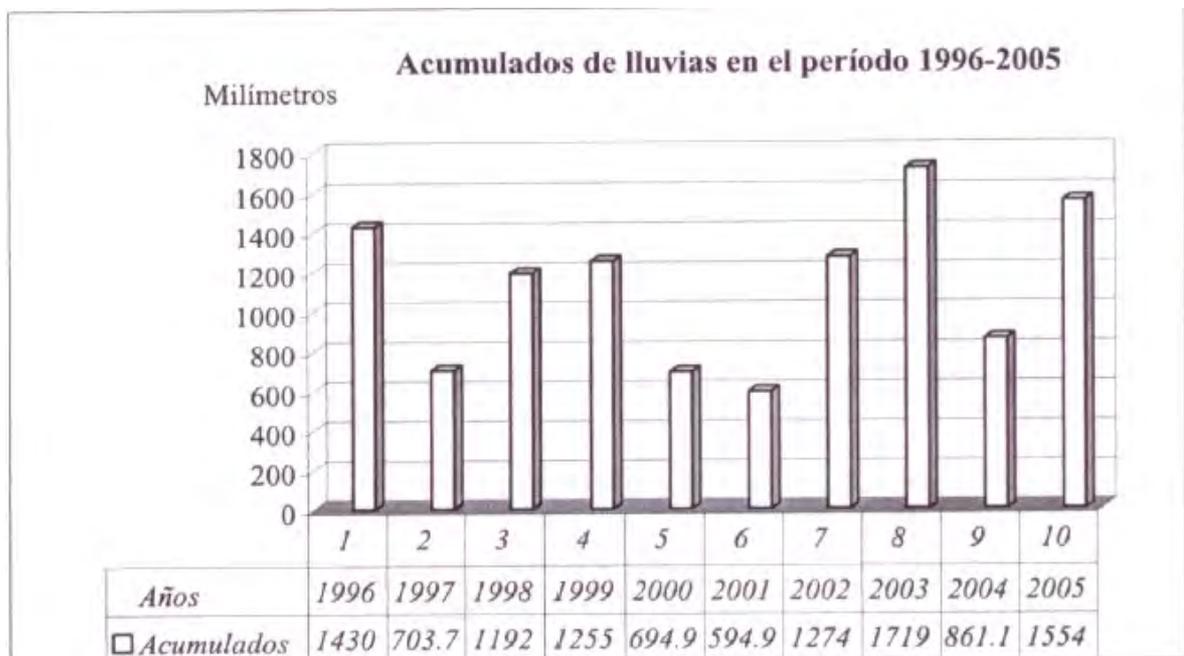
Figura 24. Gráfico de acumulados de lluvias en el período 1996-2005.  
(Fuente: a partir de INRH, 2007, el gráfico elaborado por el autor).

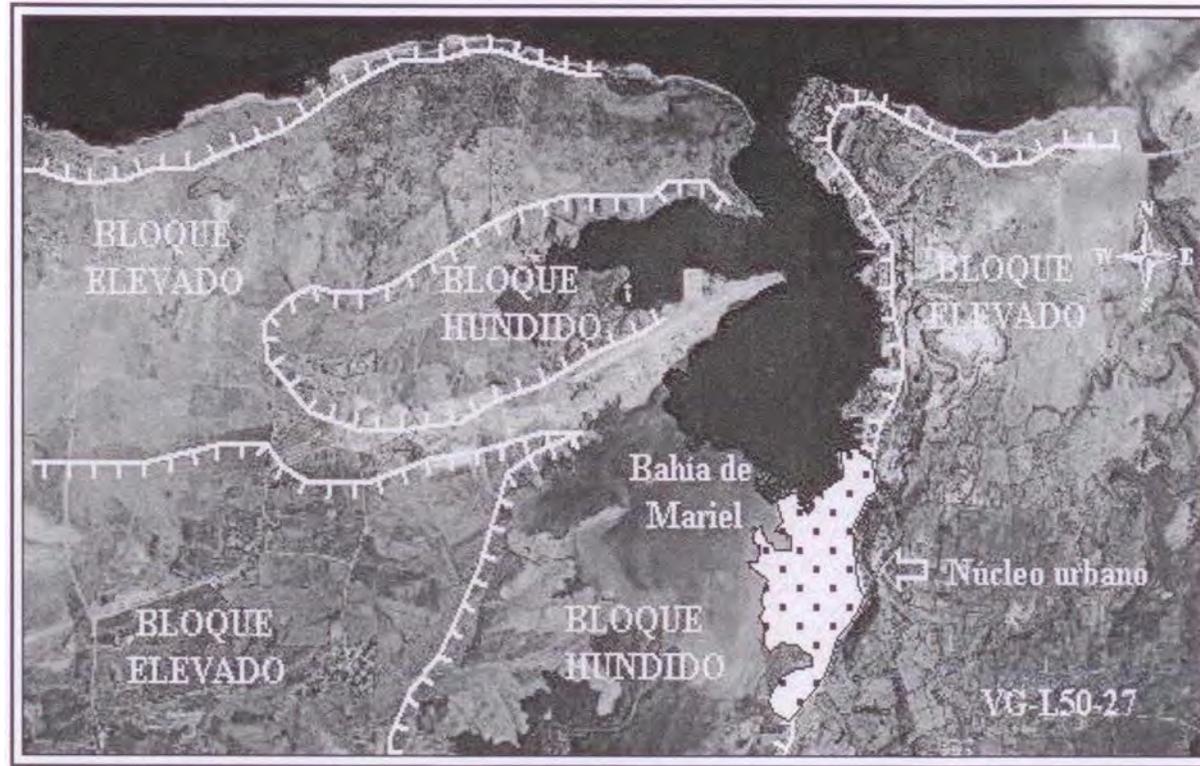
Figura 25. Situación actual de los bloques neotectónicos. (Fuente: a partir de la fotointerpretación según, Leal y Pacheco, 2006, indicado por el autor).

Por otra parte en los estudios de fotointerpretación ejecutados (Leal y Pacheco, 2006), se encontró que la bahía constituye un bloque neotectónico en descenso y que el núcleo urbano de Mariel forma parte del borde del mismo, pudiéndose considerar la probabilidad de otro elemento condicionante que en el futuro que conlleve a nuevos estudios vinculados a activaciones de fallas y movimientos masivos. Observe la figura 25.

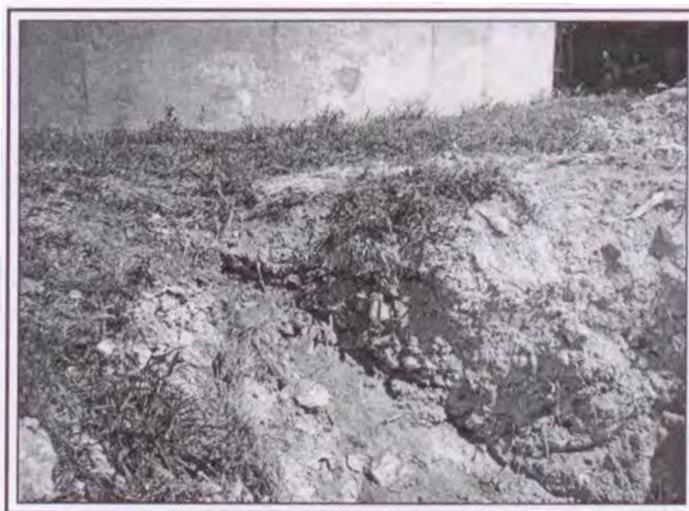
Figura 26. Suelo con erosión potencial fuerte.  
(Fuente: fotografía tomada por el autor).

Otro muestreo se hizo donde se ubica la formación terrígena correspondiente a la Fm Capdevila. La variedad en este caso es *arcillo-arenosa*, con un contenido de arena fina de alrededor del 60 %; sin embargo el contenido de arcilla física se corresponde entre el 35% al 45 % valorándose como un suelo Pardo del subtipo *Pardo Ócrico*, con presencia de arcilla ligera y estructura con agregados cúbicos y poliedros pequeños en el horizonte A. Ambos casos analizados se consideran elementos condicionantes para los procesos que se desarrollan en el lugar. Observe la figura 26.
