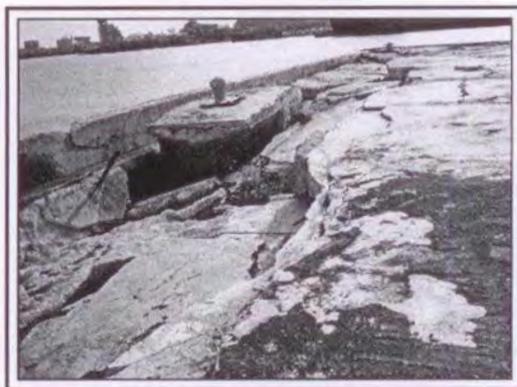
Fig.30. Grietas en el atraque.
(Fuente: fotografía tomada por el autor).

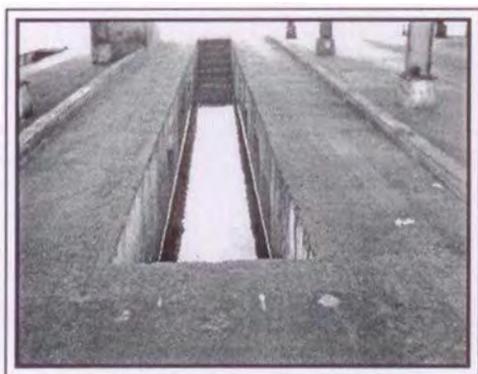
Fig. 31. Filtraciones en las vallas.
(Fuente: Pacheco E. y A. Lewis, 1998).

La Terminal de Omnibus brinda servicios de transporte a la población pero se encuentra interrumpida parcialmente por afectaciones en sus instalaciones lo que se agudiza progresivamente dado la actividad de los deslizamientos de tierra. La salida de manantiales invade las vallas donde laboran los mecánicos y se producen derrumbes periódicos como consecuencia de los avances de masas de tierra. Vea las figuras 31 y 32.

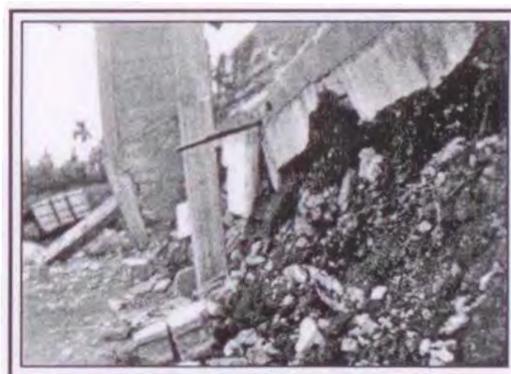
Fig. 32. Derrumbes
(Fuente: Pacheco, E. y A. Lewis, 1998).

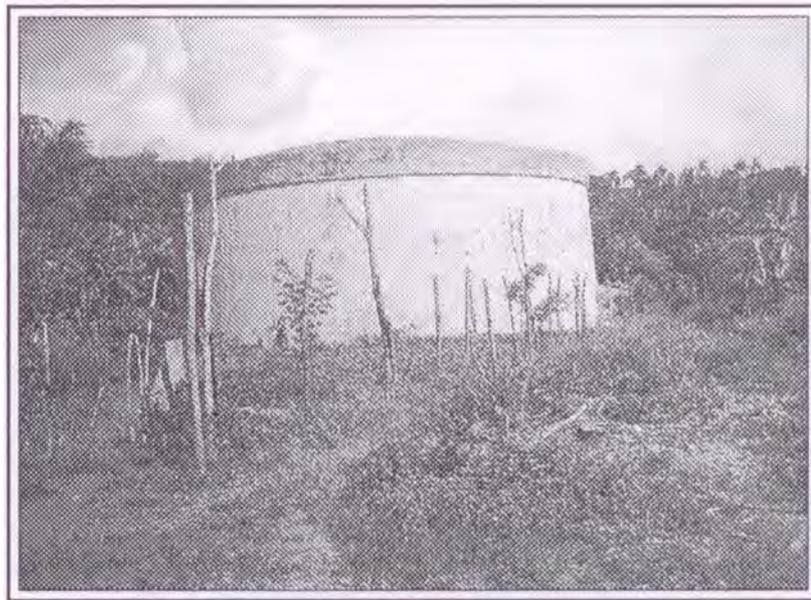
Figura 34 Vista del tanque del acueducto
(Fuente: fotografía tomada por el autor).

El mismo posee 2604 viviendas (segun, Unidad Municipal de Inversion de la Vivienda, 2007) distribuidas desigualmente en más de 130 manzanas, que de ellas 19 se localizan en el área afectada con 501 viviendas que representan el 19,2% de total (vea el area afectada en la figura 10) Por otra parte, encontramos grandes infraestructuras funcionales como el tanque del acueducto municipal que tiene una capacidad de 946 250 litros de agua para un peso de 1,292 250 toneladas. Vea la figura 34

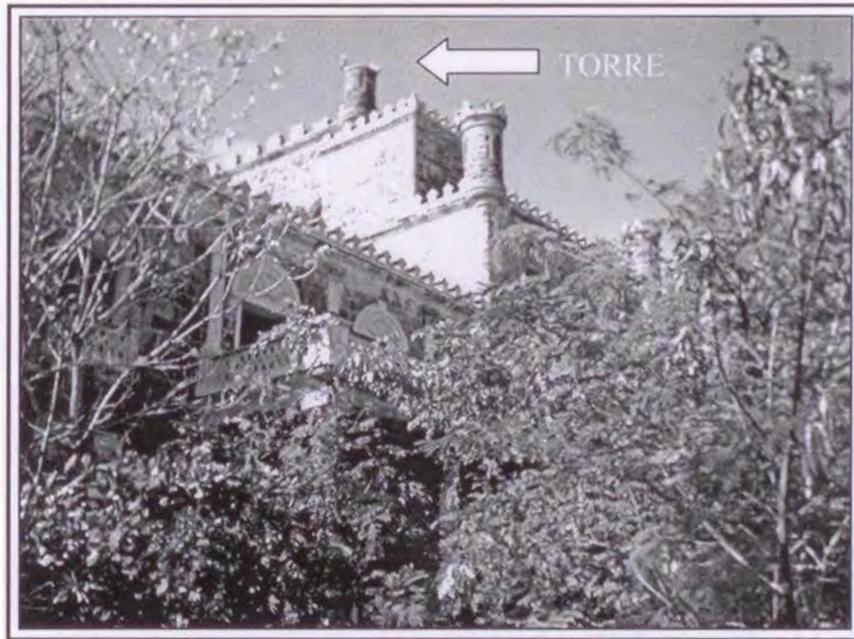
Figura 35. Deterioro de las torres de la instalación.
(Fuente: fotografía tomada por el autor).

El Palacio de Rubens, mas conocido como la Academia Naval de Mariel se construyó en el año 1906 y es un monumento local cuya vista escénica atrae a todo visitante, sin embargo, constituye una amenaza por su posición y peso en la zona de los deslizamientos encontrándose deteriorado por el antropismo y los movimientos en el lugar. Vea las figuras 35 y 36

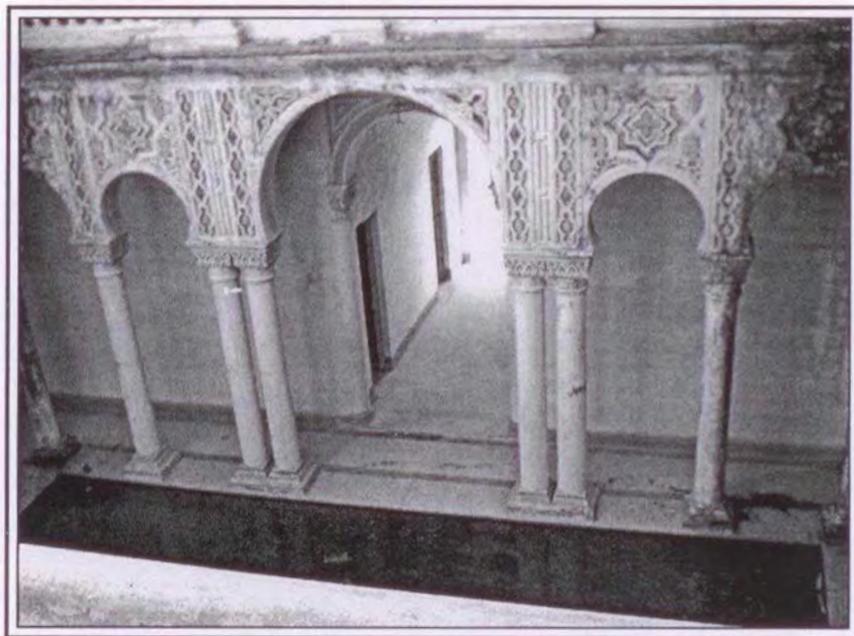
Figura 36. Deterioro en el interior de la Academia.
(Fuente: fotografía tomada por el autor).

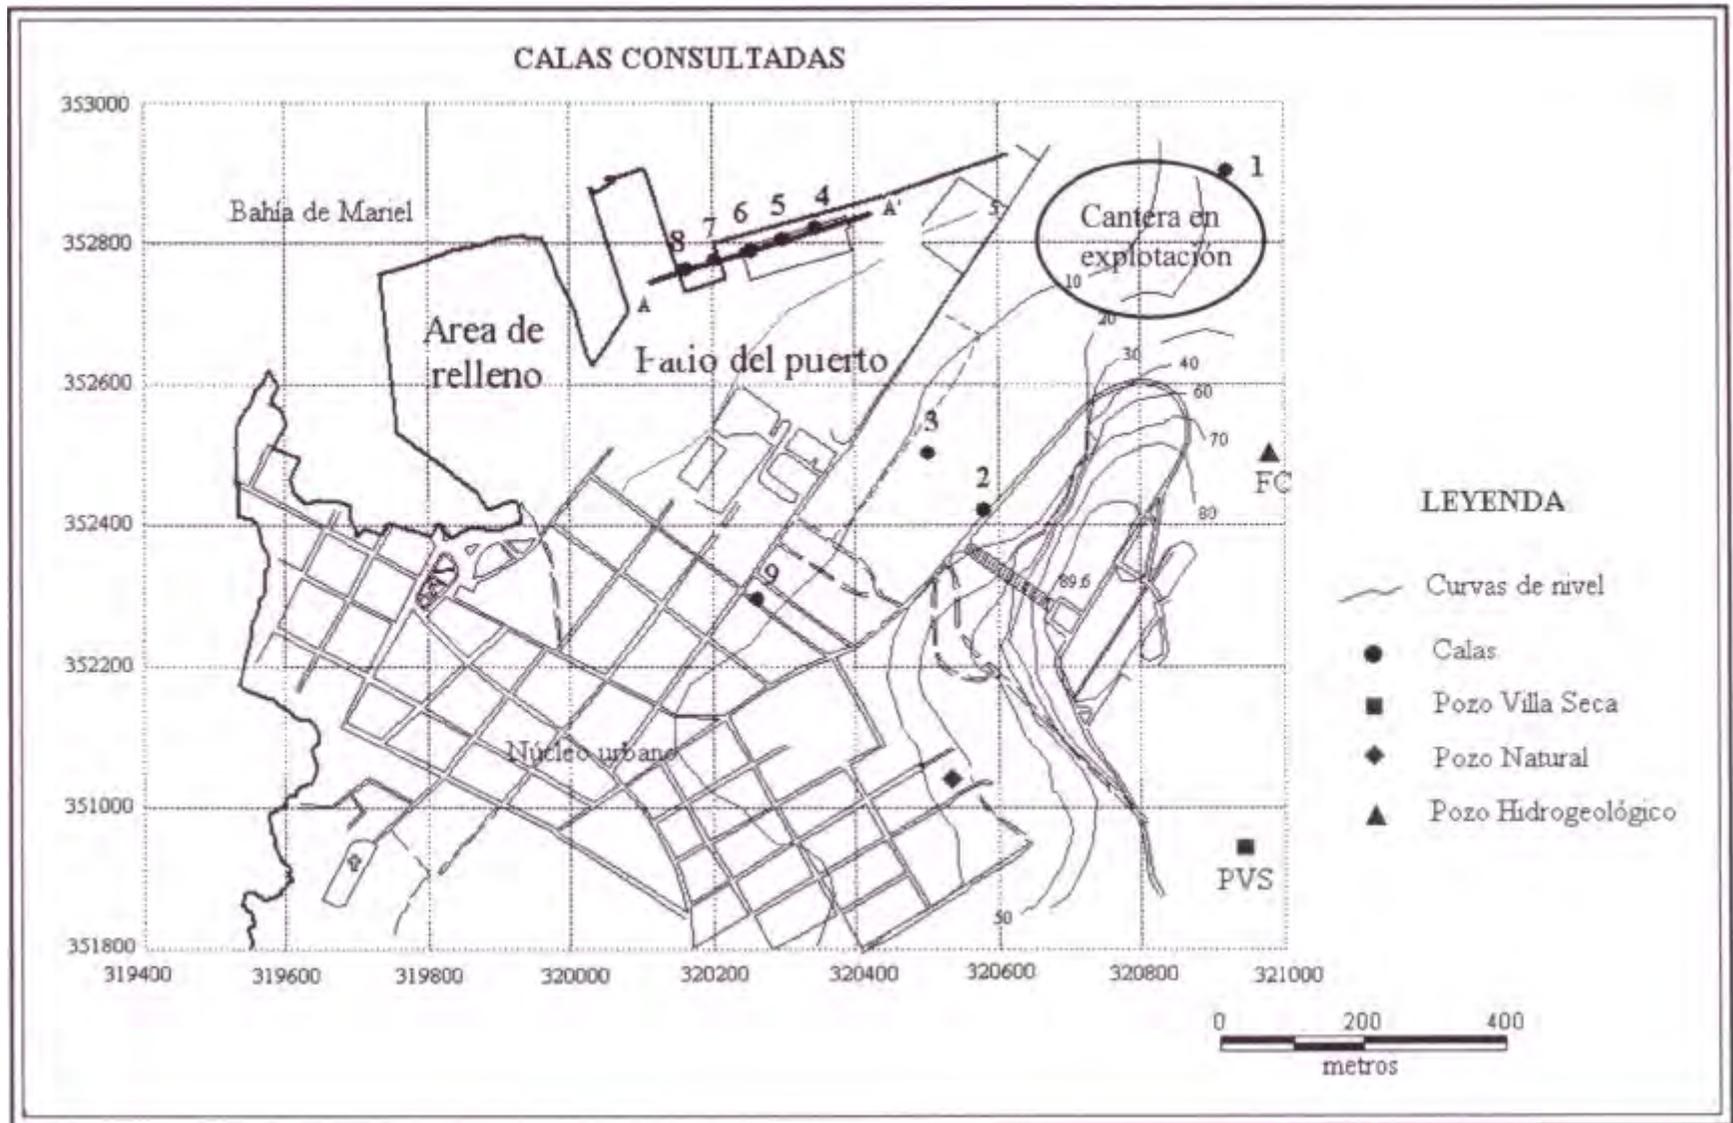
Figura 37. Mapa de la ubicación de las calas consultadas. (Fuente: a partir de INRH, 1962; Stayanov, 1977; Moya, 1984; Cruz, 1982, elaborado por el autor).

Para verificar la correlación entre el factor alterador (las lluvias acumuladas) y la litología que es la condicionante modificada que influye directamente en los movimientos de terreno, se consultaron las calas realizadas en trabajos de inversiones (Observe la tabla 15, la figura 37) y cortes en las canteras cercanas

Otra relación se establece para la comprobación de la litología predominante mediante la consulta de otras calas (4, 5, 6, 7 y 8) las que representan el perfil A-A' cuya localización en el terreno se ubica en el espigón del puerto (punta del deslizamiento A. (Observe las figuras 37 y 40).

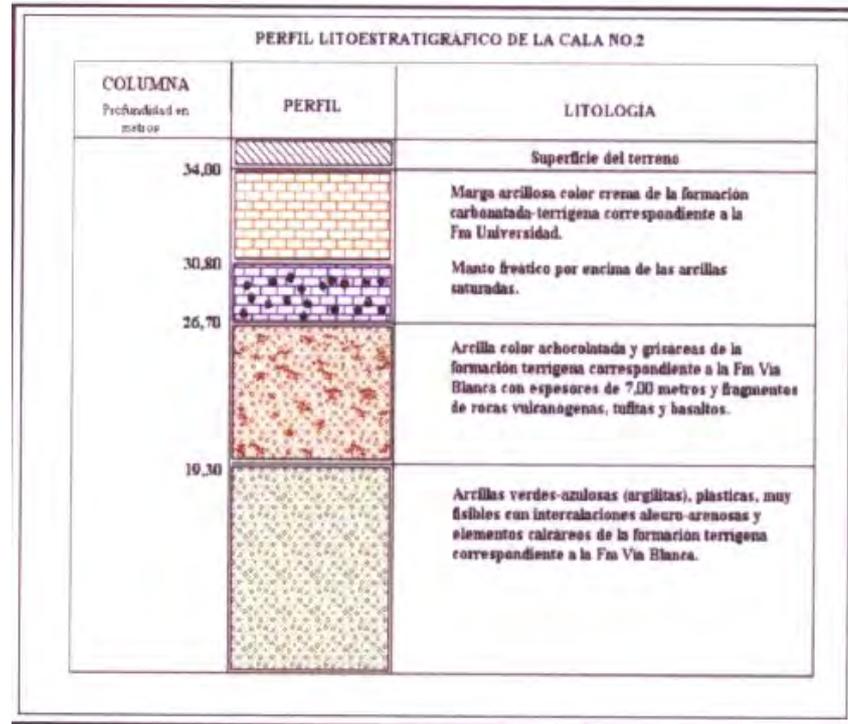
Figura 38. Perfil litoestratigráfico de la Cala no. 2.
(Fuente: a partir de Moya, 1984, adecuado por el autor).

La cala no 2, cuyo perfil se presenta en la figura 38, muestra el comportamiento de la litostratigrafía. En la misma se puede apreciar que el manto freático se encuentra a 30,8 metros de la superficie que relacionado con la cota de apertura del pozo, la diferencia no pasa de los cuatro metros (vea la figura 38) donde para ese momento habían 1211,2 milímetros de lluvias acumuladas en el año, (vea la tabla 8) y la saturación de las arcillas se encontraba al 83% (según, Moya, 1984), coincidiendo con el inicio de los movimientos

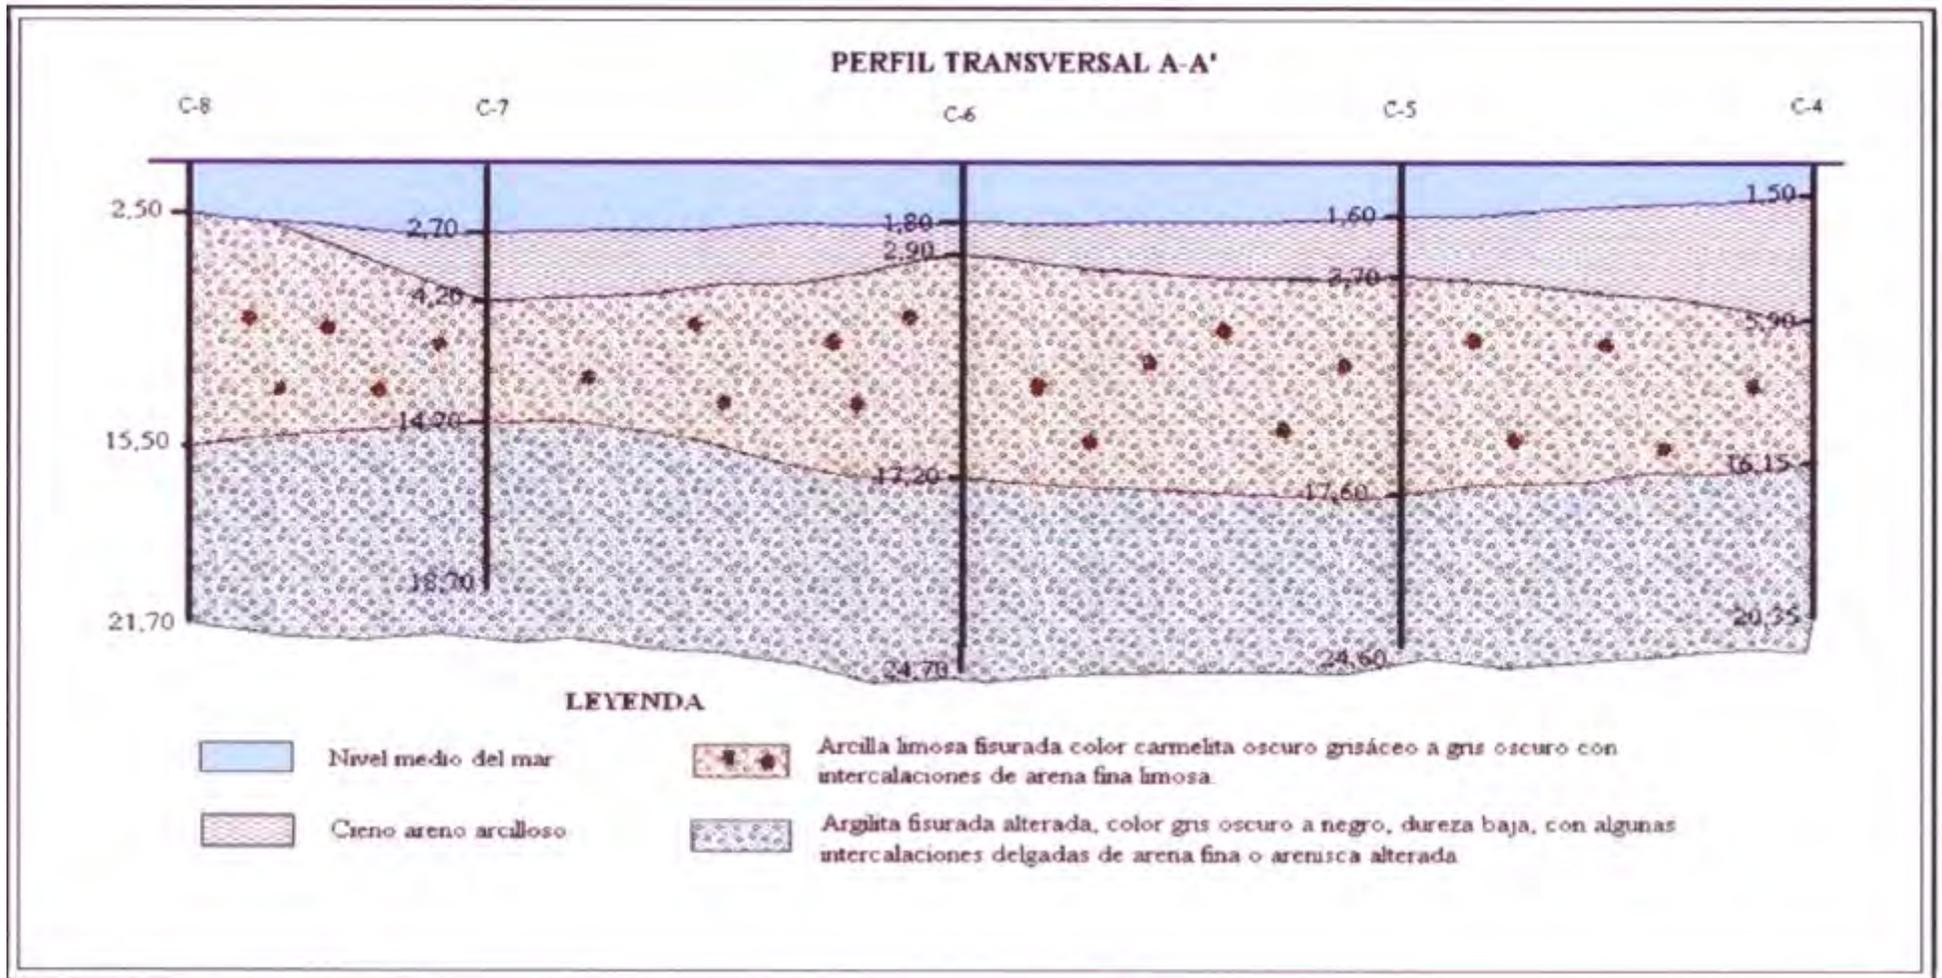
Figura 40. Perfil transversal A-A' litoestratigráfico. (Fuente: a partir de Stoyanov, 1977, adecuado por el autor).

Las calas de este perfil A-A' se localizan frente a la cala no. 2 y 3, las que muestran características litoestratigráficas similares, que a su vez se hacen bien visibles en el frente de cantera de la fábrica de cemento. También otros lugares fueron explorados en la porción sur donde ocurren los deslizamientos B1 y B2 encontrándose cortes en las laderas, túneles abandonados y pozos naturales donde se puede observar el contacto entre las formaciones carbonatadas-terrágenas y terrígenas (Universidad, Capdevila y Vía Blanca) las que se intercalan y muestran capas de tierras entre ellas, quizás como evidencia de deslizamientos muy antiguos. Observe la figura 41.

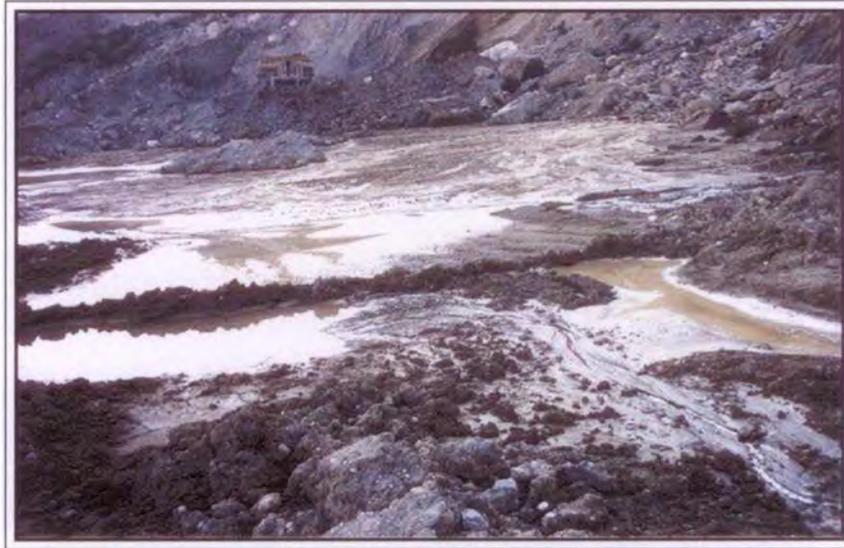
Figura 39. Encharcamiento en la cantera en explotación.
(Fuente: fotografía tomada por el autor).

explotación al llegar al piso 20,00 metros sobre el nivel medio del mar, queda fuera de uso y se afecta la producción de cemento fundamentalmente a finales de año, como consecuencia de la salida de manantiales y el paulatino encharcamiento del suelo producto del ascenso del manto freático (Observe la figura 39), lo que se compatibiliza con el cumplimiento del Indicador de la Humedad Límite Condicionada para este período 2005-2016.

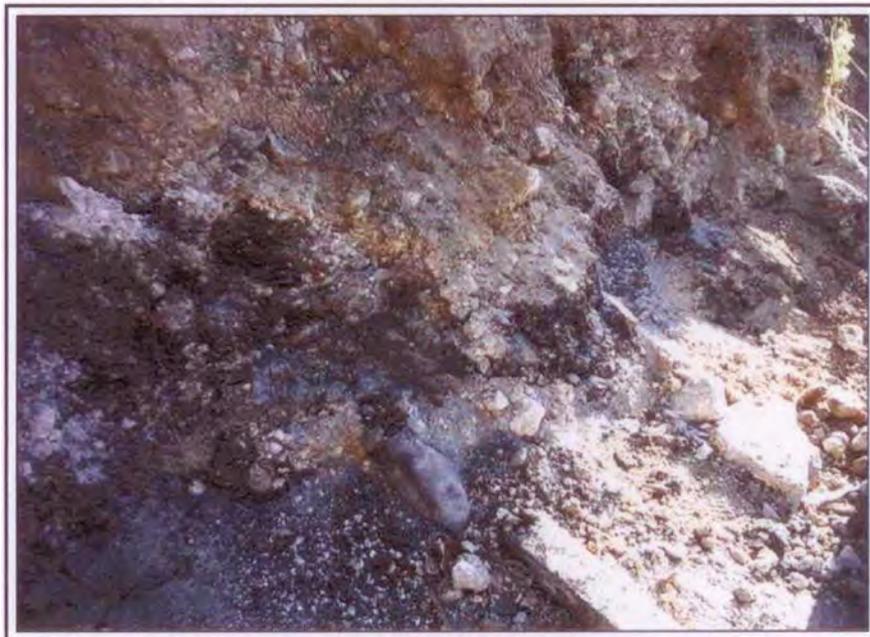
Figura 41. Contacto e intercalaciones de las formaciones terrígenas.
(Fuente: fotografía tomada por el autor).

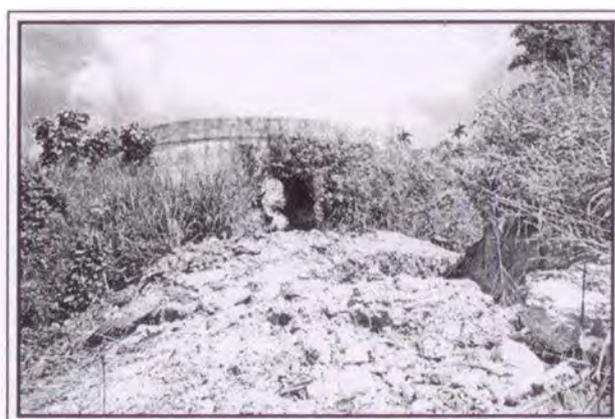
Figura 44. Oquedades en las laderas del tanque.
(Fuente: fotografía tomada por el autor).

Las viviendas construidas resultan improvisadas con malos sistemas constructivos y poseen drenajes hidráulico-sanitarios rudimentarios que propician salideros de agua y mantienen la humedad del suelo lo que ayuda al desarrollo de los procesos. También se encuentra el tanque del acueducto que posee una capacidad de 946,250 litros para un peso de 1292.25 toneladas métricas constituyendo una amenaza inminente por encontrarse a 6,00 metros del borde escarpado donde influye un deslizamiento que provoca el basculamiento del mismo, sin embargo, se viola su radio de protección por el crecimiento de viviendas y el sembrado de cultivos por parte de inmigrantes, además de encontrarse salideros permanentes en sus conductoras y oquedades que se mantienen sin restaurar dado los arreglos realizados. Observe la figura 44.

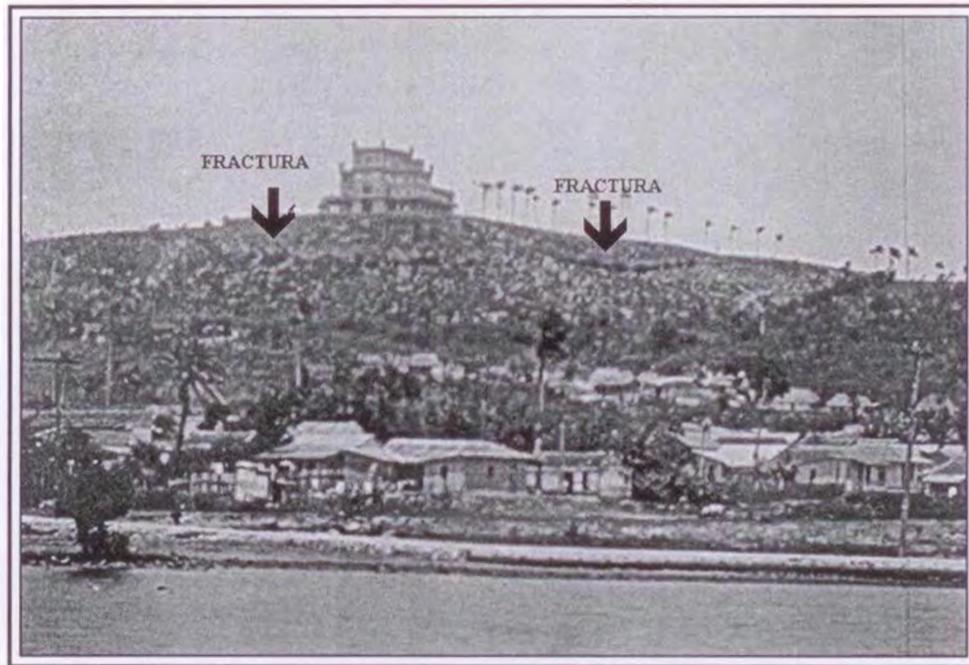
Figura 42. Vista de la Academia Naval con laderas deforestadas y fracturas.
(Fuente: Pacheco, 1930, adecuada por el autor).

macizo semirrocoso-plástico que se encuentra fracturado por fallas que favorecen los deslizamientos de tierra principalmente en la parte frontal donde se ubica el deslizamiento A. Actualmente en este mismo lugar, se han desarrollado barrios informales y se construyen viviendas en las laderas que son sometidas a cortes. Observe las figuras 42 y 43.

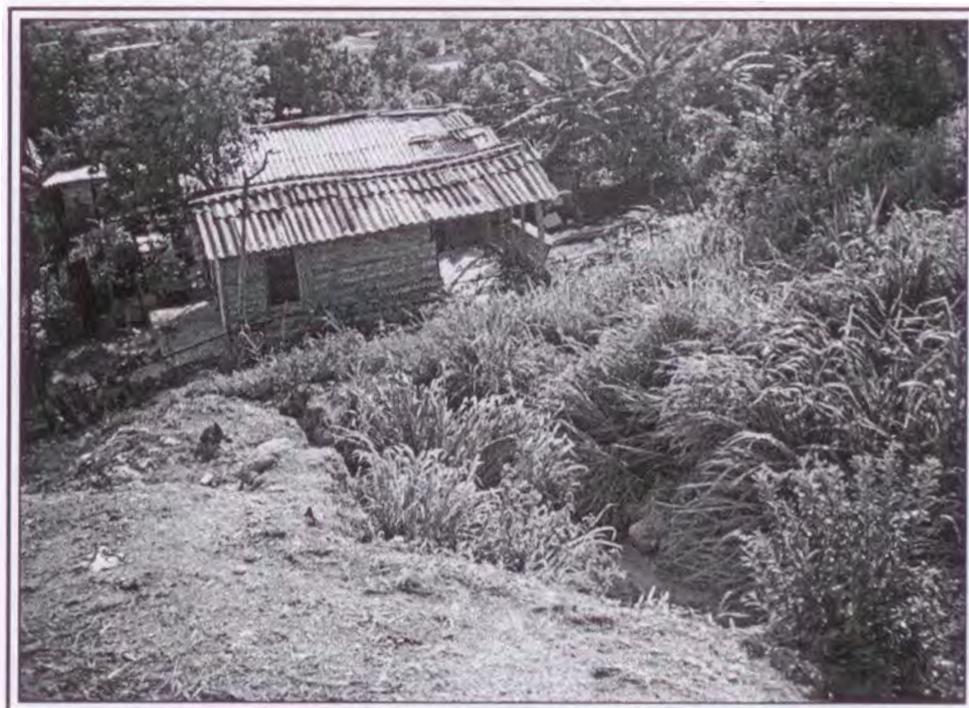
Figura 43. Viviendas de malos sistemas constructivos en las laderas.
(Fuente: fotografía tomada por el autor).

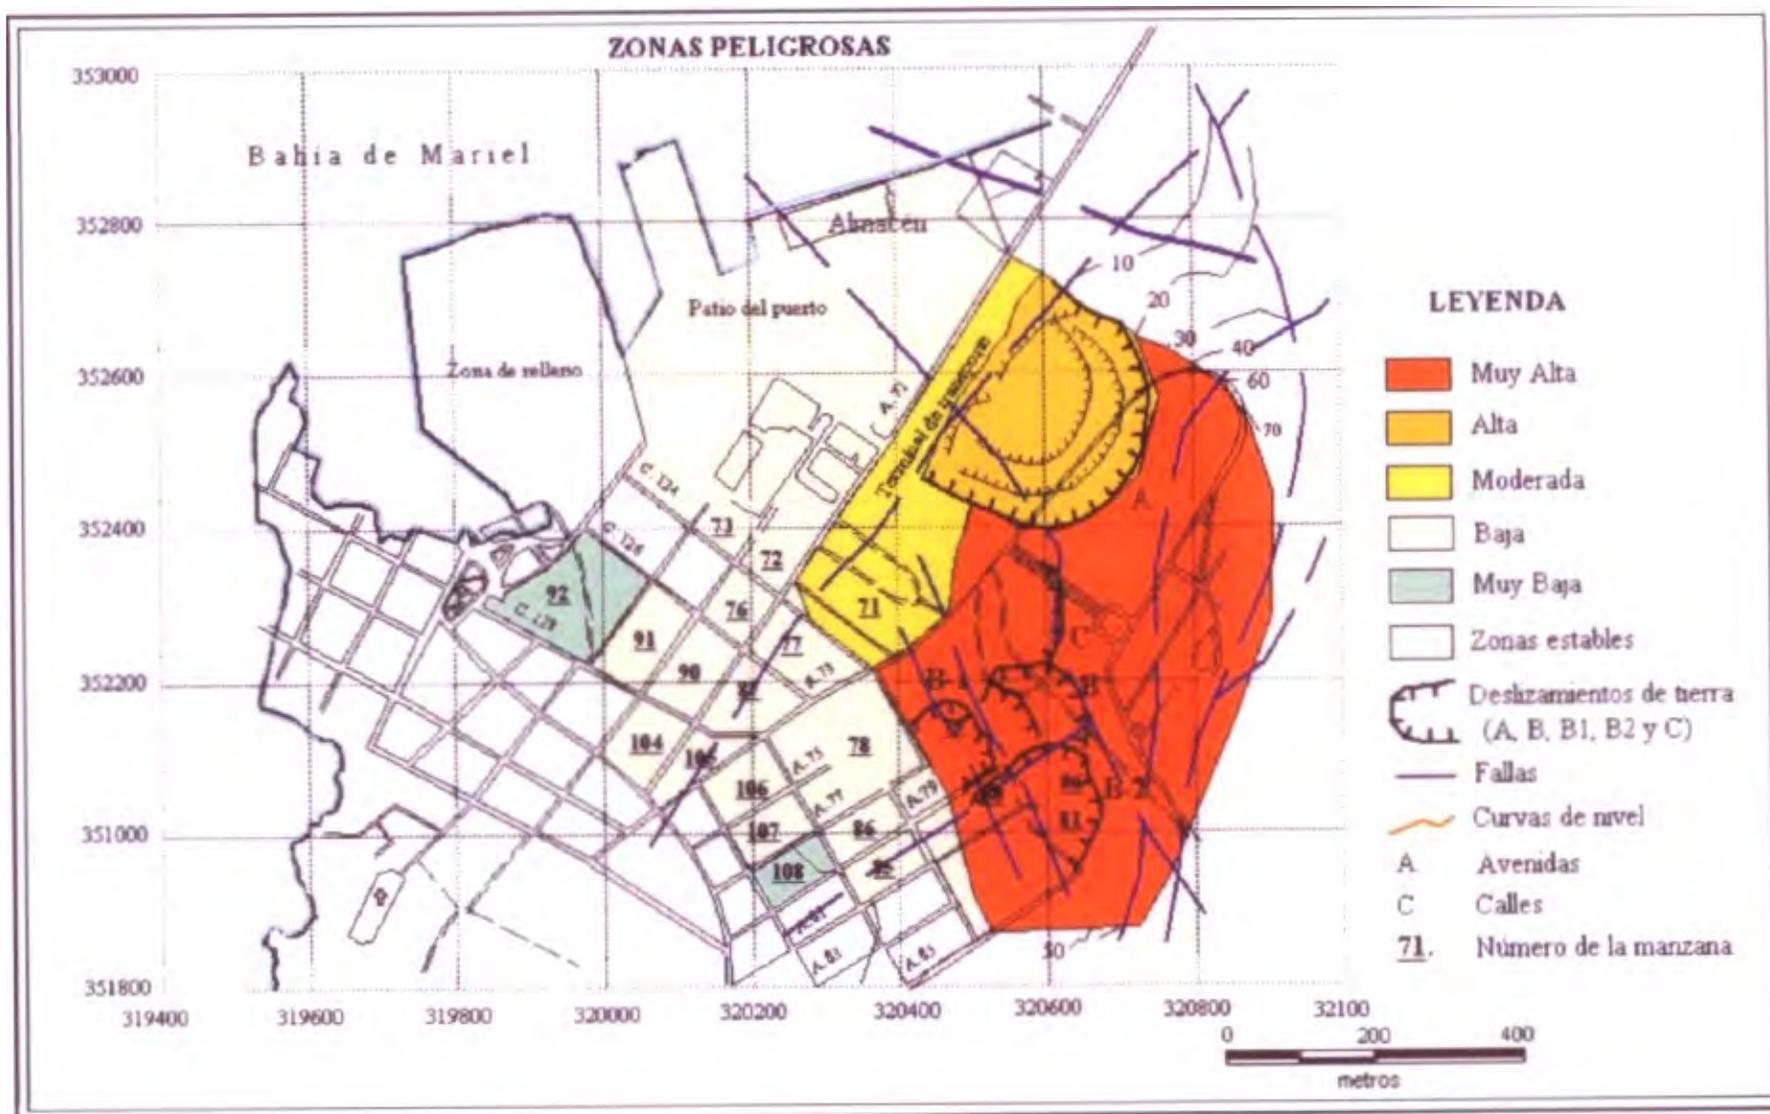
Figura 45. Mapa de las zonas peligrosas. (Fuente: elaborado por el autor válido para el período 2005-2016).

Finalmente se ejecutó el levantamiento detallado en el terreno utilizando la información del diagnóstico y el estudio del factor alterador y los condicionantes, además de mapas a escalas 1:2000 y 1:5000, (mapa de los escenarios de peligros acontecidos, mapa topográfico, mapa planimétrico, imágenes satelitales de lugar, resultados de fotointerpretación de fotografías aéreas en cuanto a deslizamientos, fallas y bloques neotectónicos entre otros) lo que permitió confeccionar la escala para evaluar la susceptibilidad del medio físico y cartografiar las zonas peligrosas. Observe la tabla 16 y la figura 45.
