II.3.4. Recomendaciones de medidas encaminadas a la prevención y mitigación de los efectos de los deslizamientos de tierra.

CAPITULO III. "PROPUESTAS DE ETAPAS PARA EL ESTUDIO DEL RIESGO DE DESASTRES POR DESLIZAMIENTOS DE TIERRA EN LLANURAS ATERRAZADAS COSTERAS".

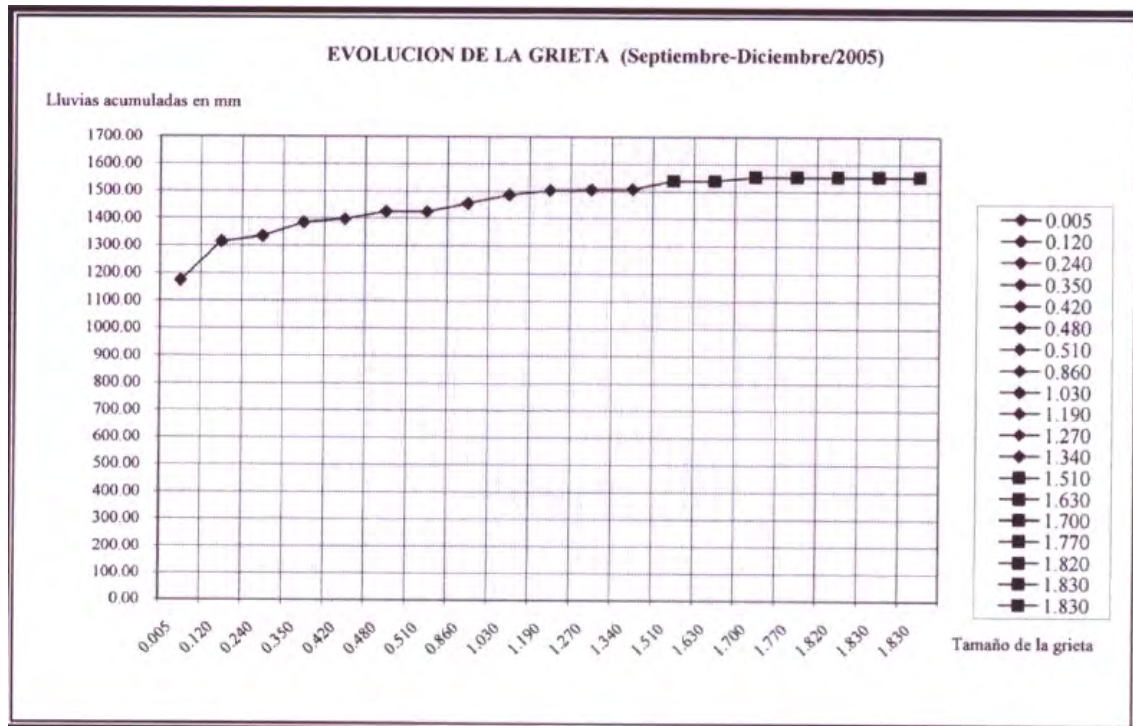
Figura 46. Gráfico de la evolución de una grieta (Fuente: elaborada por el autor).

Para ésto se aplicó inicialmente la metodología (Shuster y Fleming, 1982) y se adecuó por el autor una escala sobre la base experimental del monitoreo de fracturas. Al principio se utilizaron equipos de medición (taquímetros, niveles, otros) pero en la medida del aumento de la actividad de agrietamiento del terreno se implementó la técnica de las estacas hiladas con controles estadísticos. La técnica consiste en colocar estacas a ambos lados del borde de la grieta, las que se sujetan por un hilo resistente de mayor dimensión que la grieta, se estira y se toma la medida inicial, llevándose un control de la fecha y la amplitud que adquiere la misma por día, además de controlar otros aspectos de interés conciliado con la cifra de lluvias, cuyo resultado fue la valoración de los movimientos y la velocidad de la masa. Observe la tabla 18 y las figuras 46, 47, 48, 49 y 50. También se desarrolló el monitoreo del

Tabla 18. Evolución de una grieta. (Fuente: elaborada por el autor).

Fecha	Lluvias acumuladas en mm	Ancho de la fractura en metros.
20-07-05 (Septiembre)	1 173,60	0,005
21-07-05	1 314,60	0,120
22-07-05	1 334,60	0,240
08-10-05 (Octubre)	1 384,70	0,350
10-10-05	1 397,10	0,420
21-10-05	1 425,10	0,480
22-10-05	1 425,10	0,510
23-10-05	1 455,60	0,860
24-10-05	1 487,10	1,030
31-10-05	1 504,60	1,190
01-11-05 (Noviembre)	1 506,60	1,270
02-11-05	1 508,60	1,340
06-11-05	1 540,40	1,510
28-11-05	1 540,40	1,630
29-11-05	1 554,40	1,700
30-11-05	1 554,40	1,770
01-12-05	1 554,40	1,820
10-12-05 (Diciembre)	1 554,40	1,830

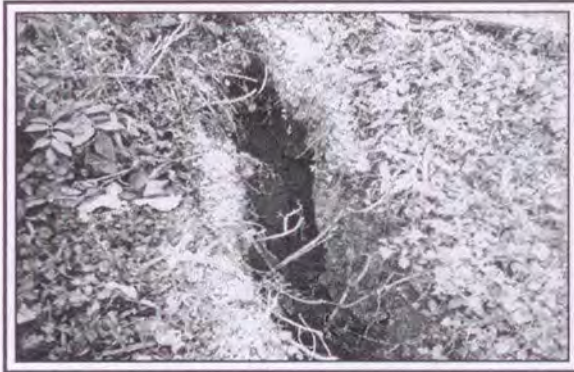
Figura 47. Grieta de 0,120 metros.
(Fuente: fotografía tomada por el autor).

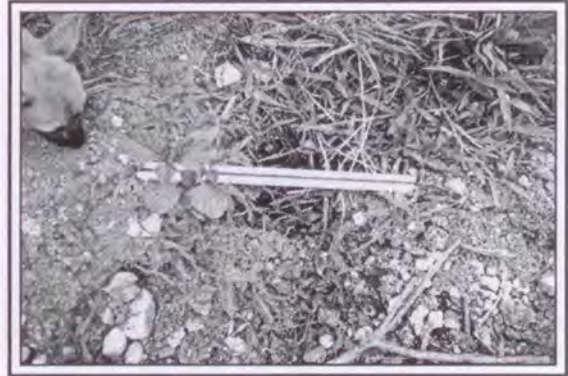
Figura 48. Grieta de 0,240 metros.
(Fuente: fotografía tomada por el autor).

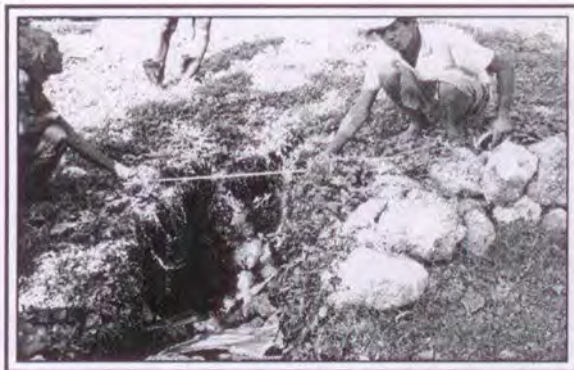
Figura 49. Grieta de 0.510 metros.
(Fuente: fotografía tomada por el autor).

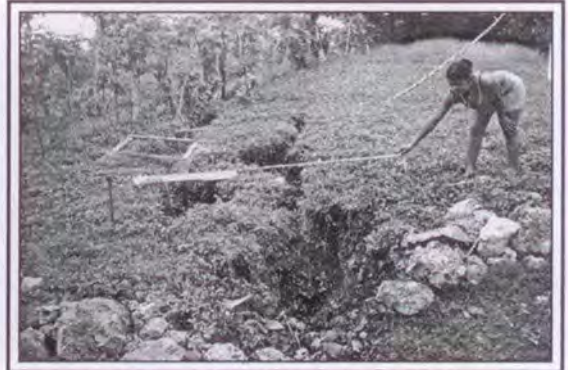
Figura 50. Grieta de 1,340 metros.
(Fuente: fotografía tomada por el autor).

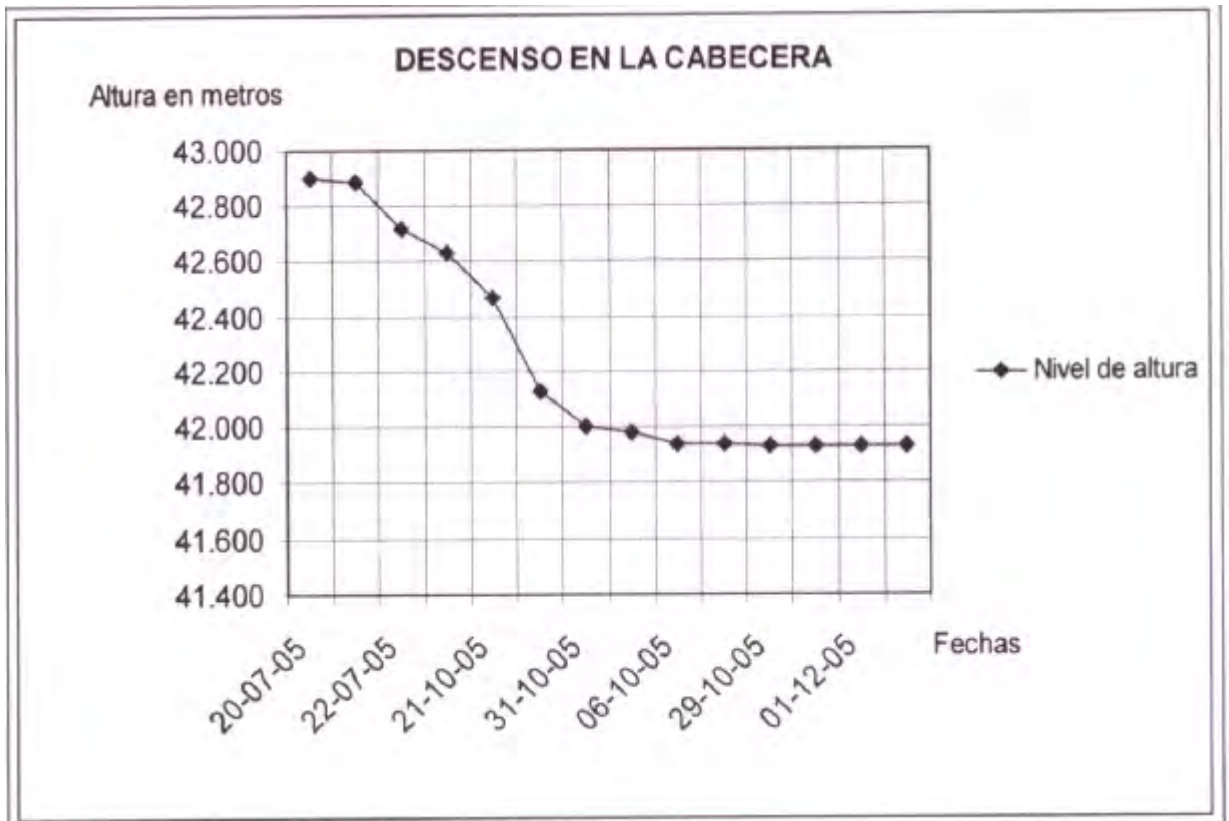
Figura 51. Gráfico del descenso del anfiteatro (elaborado por el autor).

descenso del anfiteatro y su relación con el avance terrígeno en la punta antes de ocurrir la fase colapsiva. Observe la tabla 19 y las figuras 51, 52 y 53.

Tabla 19. Monitoreo del descenso de la cabecera del deslizamiento B-2 (elaborado por el autor).

Fecha	Lluvias acontecidas	Nivel de altura en metros
20-07-05	1 173,60	42,900
20-07-05	1 173,60	42,885
22-07-05	1 334,60	42,720
08-10-05	1 384,70	42,630
21-10-05	1 425,10	42,470
23-10-05	1 455,60	42,130
31-10-05	1 504,60	42,000
02-10-05	1 508,60	41,980
06-10-05	1 540,40	41,940
28-10-05	1 540,40	41,940
29-10-05	1 554,40	41,930
30-10-05	1 554,40	41,930
01-12-05	1 554,40	41,930
10-12-05	1 554,40	41,930

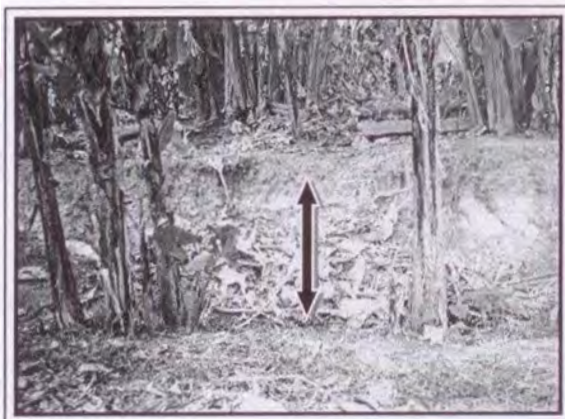
Figura 52. Descenso de la cabecera.
(Fuente: fotografía tomada por el autor).

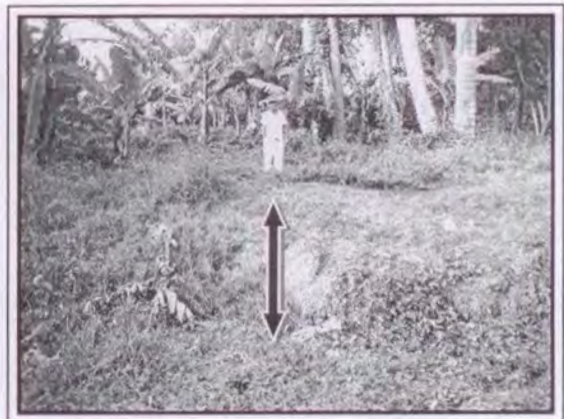
Figura 53. Avance de la punta.
(Fuente: fotografía tomada por el autor).

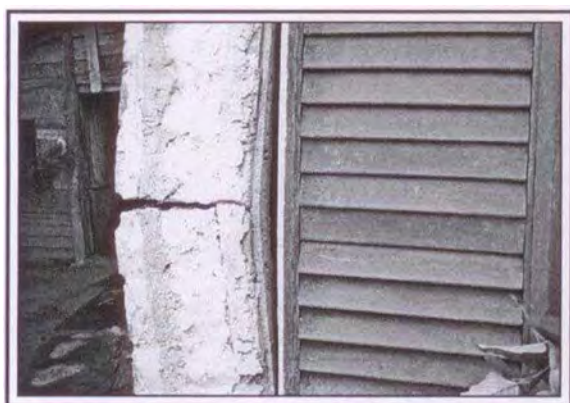
Figura 54. Partidura de una columna.
(Fuente: fotografía tomada por el autor).

Otras observaciones y mediciones se realizaron en las viviendas de los pobladores, las que sufrieron sendos impactos por corrimientos y agrietamientos. Observe las figuras 54, 55 y 56.

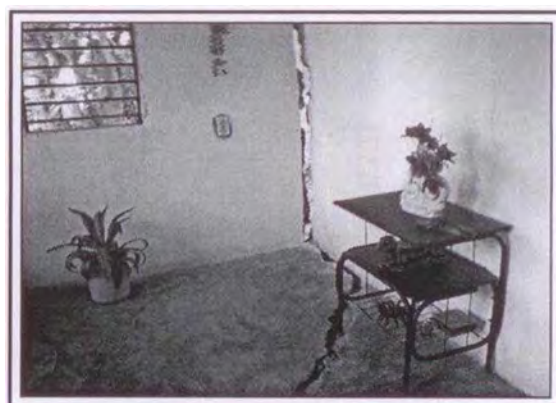
Figura 55. Separación de habitaciones.
(Fuente: fotografía tomada por el autor).

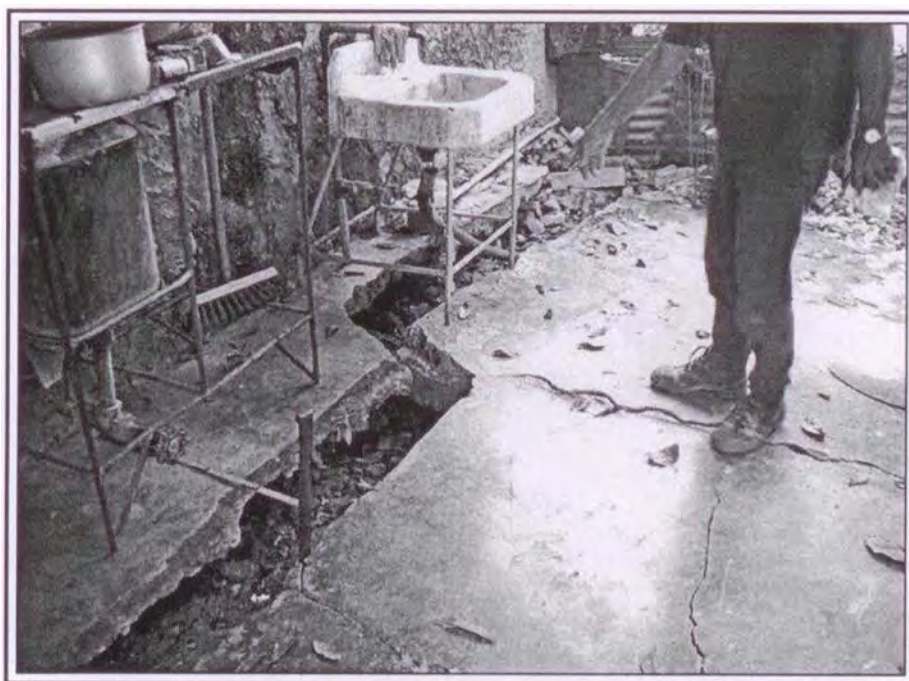
Figura 56. Ascenso, fracturas y corrimientos de infraestructuras.
(Fuente: fotografía tomada por el autor).
