EVOLUCIÓN MORFOLÓGICA DE LAS PLAYAS DEL ESTE DE LA HABANA POR ACCIONES ANTRÓPICAS Y NATURALES

MORPHOLOGICAL EVOLUTION OF THE EASTERN HAVANA BEACHES DUE TO ANTHROPIC AND NATURAL ACTIONS

ELÍAS RAMÍREZ CRUZ

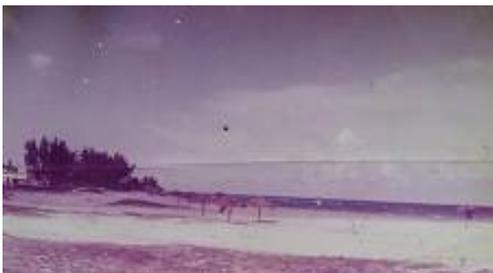
FIG. 6. Montículos de arena en desarrollo incipiente de la formación de las dunas.

FIG. 6. Mounds of sand in incipient of the formation of the dunes.

formando montículos de arena (Fig. 6).

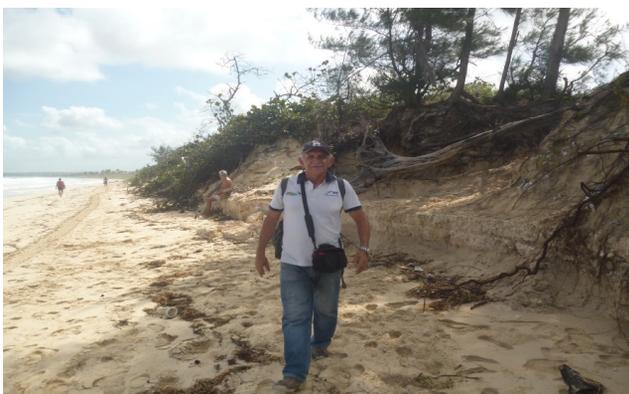
FIG.10. RETROCESO. actual de las dunas en la playa en el 2015.
 FIG.10. Current retreat of dunes on the beach in 2015.

Las playas del Este de La Habana en la actualidad están sometidas a un proceso de erosión que se denota, por una parte, por la pérdida de arena en el perfil submarino de la playa, y por otra, en el retroceso que experimentan las dunas con la formación de escarpes en algunos lugares superiores al metro y el afloramiento del Beach Rock rasgos geomorfológicos inequívocos de la

pérdida de sedimento en el sistema playa. (Fig. 10 y 11).

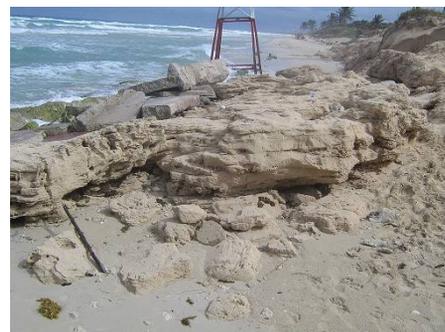
FIG. 11. Intensa erosión de la costa en playa Santa María y afloramiento del Beach Rock en el 2015.
 FIG. 11. Intense coastal erosion on Santa Maria Beach and Beach Rock outcrop Current retreat of dunes on the beach in 2015.

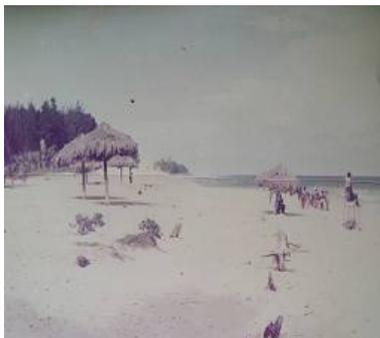
FIG. 12. Afloramiento de tocones de mangle en la superficie emergida de la playa.

FIG. 12. Outcrop of stumps of mangrove in the emerged surface of the beach.

En sectores emergidos del perfil de playa Santamaría y Guanabo resalta el afloramiento de tocones de mangle (Fig. 12), poniendo de manifiesto dos rasgos morfológicos de la costa, primero que en el pasado la costa fue netamente acumulativa, biogénica de manglar y evolucionó a costa acumulativa de playa como aparece en la actualidad, y en segundo lugar que el déficit actual de ingreso de sedimento a la playa es tal, que favorece la erosión marcada de las dunas y el afloramiento de las antiguas raíces de los manglares que ocupaban el área en el pasado.

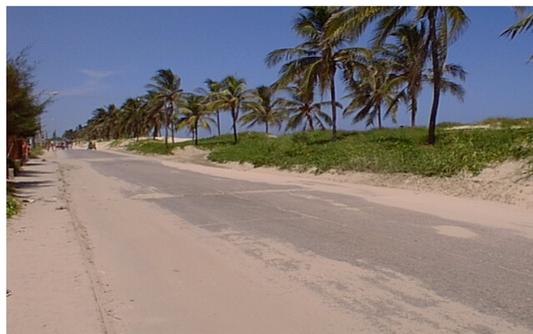
FIG. 13. Vía pavimentada en Boca Ciega en el lugar que debe ocupar la Duna.

FIG. 13. Paved road in Boca Ciega in place that should deal with dune.

El desigual desarrollo alcanzado por las dunas en todo el litoral responde a la morfología del perfil costero sumergido y emergido en cada sector y al espacio con que cuenta para el traslado del sedimento suelto hasta la zona donde debe formarse la duna. Un ejemplo claro lo constituye la playa Boca Ciega que al contar con una vía pavimentada en el lugar que debía ocupar la duna favorece que se pierda la arena que llega hasta allí del sistema playa. (Fig.13).

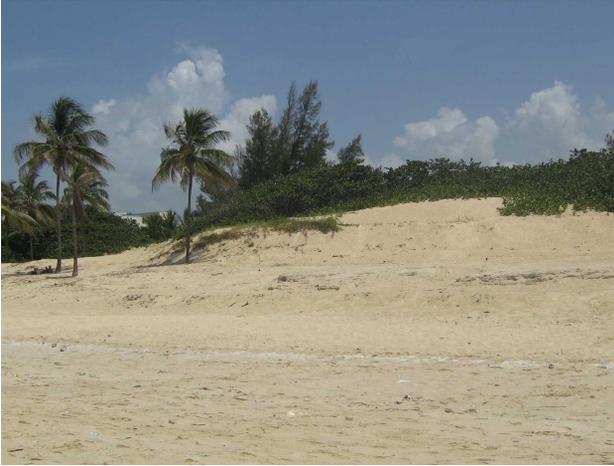
FIG. 14. Dunas de playa del Este en Santa María estabilizadas por la vegetación.

FIG. 14. Dunes of the East in Santa Maria Beach stabilized by vegetation.

En la zona costera de playa del Este afectadas por las precipitaciones de 1982, se propusieron numerosas medidas que produjeron un gran crecimiento de las dunas con un aporte significativo de arena alcanzando más de 6 metros de altura (Fig. 14), debido a los cambios producidos en las condiciones naturales se observa en la actualidad un estancamiento en su crecimiento, el arribo del material del fondo ha disminuido, lo que ha contribuido al derrubio de formas acumulativas costeras actuales del relieve, intensificándose los procesos de abrasión química y del oleaje.
