**BP-14**

## **EVOLUCIÓN DE LA INTEGRIDAD ESTRUCTURAL DE ECOSISTEMAS LÓTICOS DEL PIEDEMONTES LLANERO COLOMBIANO COMO RESPUESTA AL INCREMENTO DE LA INTERVENCIÓN ANTRÓPICA**

**Guillermo Armando Briceño Vanegas**

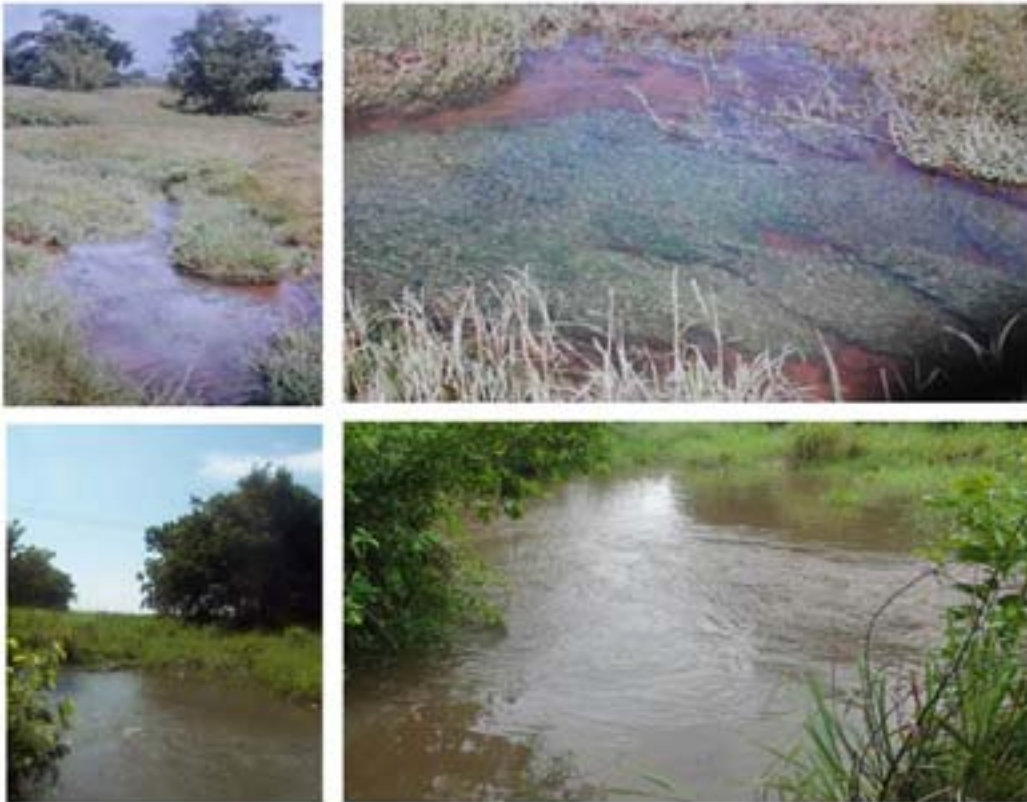
Figura 2. Ambientes ribereños y hábitats acuáticos del caño Mateguadua. Se pueden observar formaciones riparias de gramalote y comunidades de macrófitas acuáticas favorecidas por el despeje de bosque de galería. Entre 1993 (fotos superiores redigitalizadas) y 2007 (imágenes inferiores) el caño ha experimentado algunas modificaciones del curso por alteraciones antrópicas. Fotografías del autor.

Estos ecosistemas lóticos presentan algunas diferencias fisiográficas entre sí. El caño Mateguadua es una pequeña corriente de agua cuyos bordes no siempre son definidos ya que fluye por pequeñas disecciones sobre terreno llano de poca pendiente, con abundante cobertura de gramíneas en sus márgenes, formando los llamados gramalotes, que pueden ser cubiertos eventualmente por el agua (Figura 2). A diferencia de este, el caño Caibe tiene mayor calibre y por ende una mayor descarga. Además su curso es persistente, pues en algunos tramos de su recorrido está definido por márgenes de talud, con barrancos de algunos metros de altura que contienen los aluviones e impiden su desborde en época de máximas precipitaciones (Figura 3).

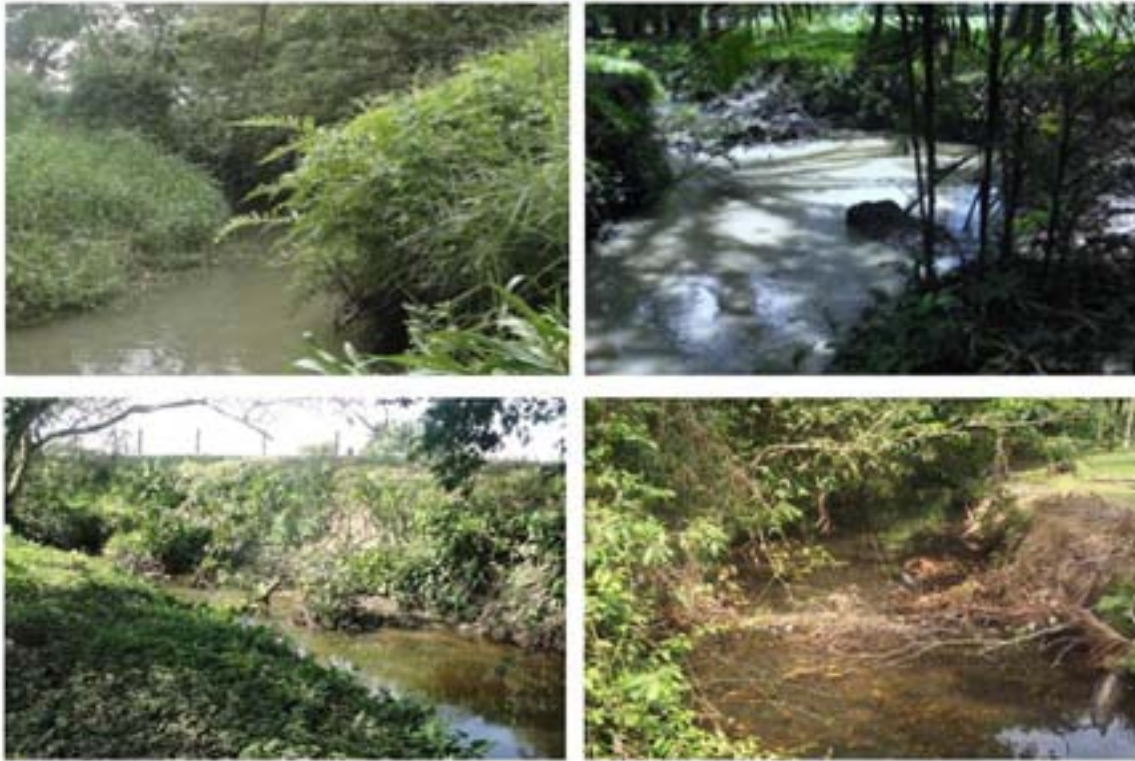
Figura 3. Aspectos paisajísticos del caño Caibe. Se pueden observar ambientes acuáticos enmarcados en un curso persistente encausado por márgenes de talud. Las actividades de la población local han ocasionado cambios estructurales notables sobre las formaciones boscosas marginales desde 1993 (Imágenes superiores) hasta 2007. Fotografías del autor.

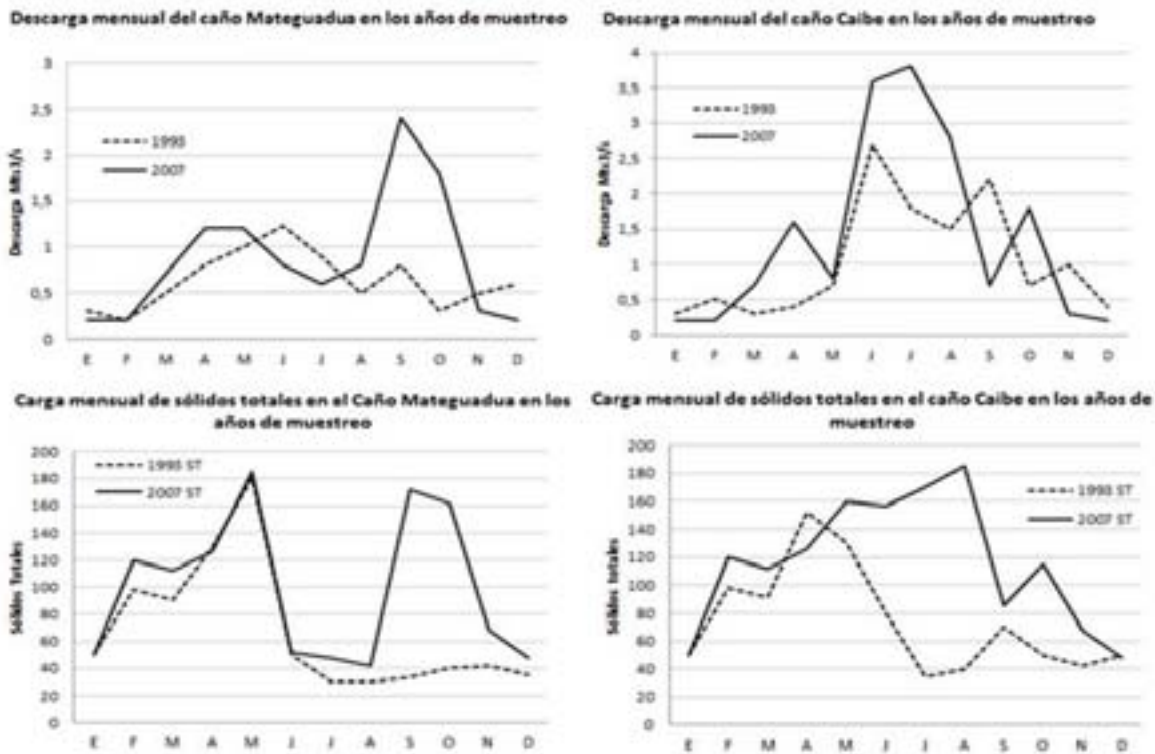
Figura 6. Fluctuación mensual de la descarga y del porte de sólidos totales para los caños Mateguadua y Caibe en los años de muestreo.

El comportamiento de las variables fisicoquímicas durante el periodo de muestreo permite corroborar que, en efecto, durante 14 años ha habido una fuerte modificación del ambiente físico en ambos caños, representada en incremento notable de las fluctuaciones en la descarga media mensual y de sólidos totales en el agua, sobre todo para los meses de la segunda mitad del año (Figura 6). Sin embargo este fenómeno se presentó con más severidad en el caño Mateguadua que en el caño Caibe, llegando a alterar el trazado geográfico de su curso ante la imposibilidad de contener espacialmente eventos de descargas abruptas con su respectiva depositación progresiva.

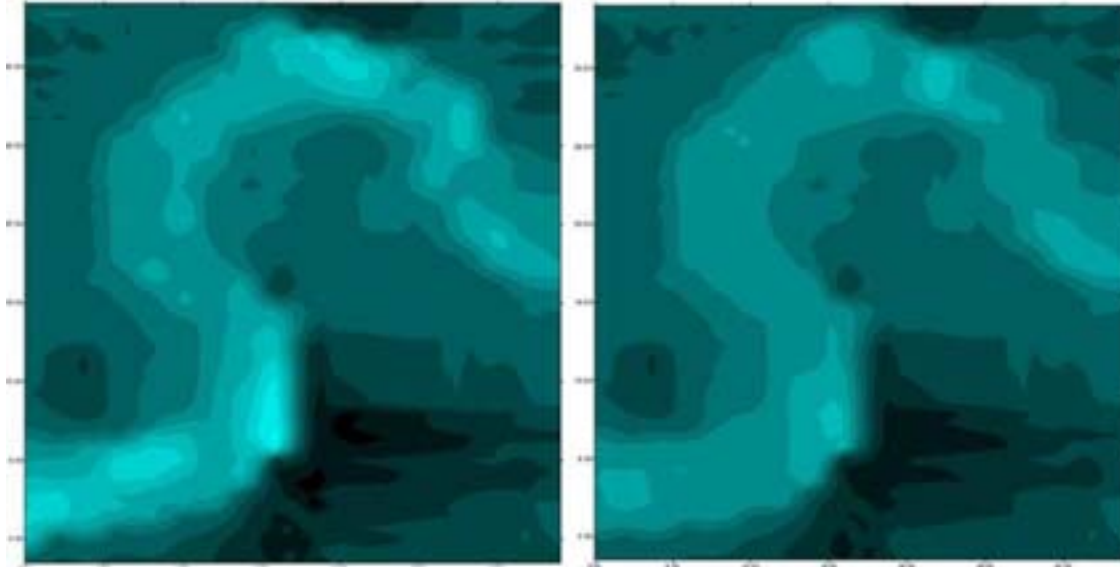
Figura 12. Transformación del patrón espacial de hábitats acuáticos del caño Caibe entre 1993 y 2007. La deforestación progresiva del bosque de galería ha producido lavado erosivo de suelos incrementando la descarga de sedimentos al lecho. A causa de estos factores, la profundidad y la heterogeneidad espacial que presentaba el caño en 1993 se han venido reduciendo.

El cambio en la oferta de hábitats se ha experimentado en una forma aún más dramática en el caño Caibe, en donde, a lo largo de 14 años se ha producido una fuerte intervención antrópica que ha comenzado a producir homogenización de las condiciones espacio-temporales de los hábitats acuáticos, por razones ya discutidas (Figura 10). El ritmo sostenido de estas intervenciones ha venido modificando el patrón de hábitats en parches que se verificaba en esta corriente en 1993 (Briceño, et. al., 1996), poniendo en riesgo la estabilidad estructural de las comunidades ícticas. Por ejemplo, la profundidad promedio de los pozos se ha reducido y la variabilidad en la granulometría del sustrato también (Figuras 11 y 12).
