FRAGILIDAD DE LAS FORMACIONES SUPERFICIALES EN LA LADERA OCCIDENTAL DEL VALLE DE OROSI, CARTAGO, COSTA RICA

Víctor Ml. Cortés Granados

Escuela de Geografía Universidad de Costa Rica Costa Rica Tel. (506)88416002
vcortescr@gmail.com victor.cortés@ucr.ac.cr

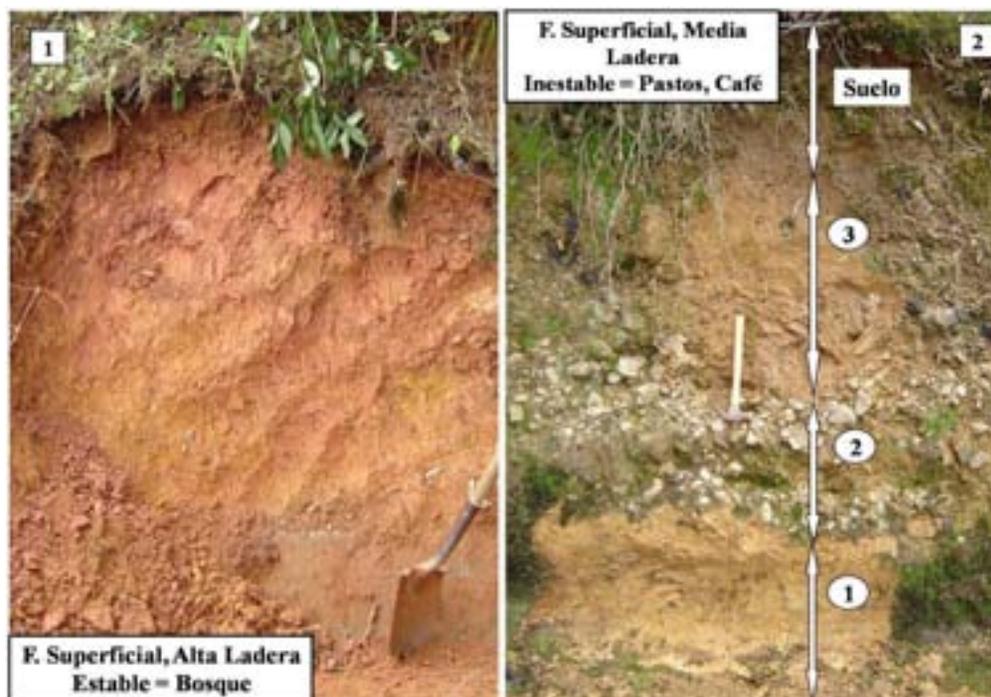
Fotografías 1 y 2. Formación superficial de la parte alta de la ladera (1). Formaciones Superficiales en tránsito (2) relativamente estables dominantes sobre la ladera.(1) Formación superficial por alteración in situ, (2)y (3) depósito ocurridos en distintos momentos. (Imágenes V. Cortés)

Son formaciones superficiales cuyos colores tienen un Hue (matiz o tono) que oscila de 10 YR, seguido de 2,5 Y y en algunos casos de 7,5 YR y 5 YR, con variabilidad en su Value (claridad) y Chroma (pureza), según el sitio de muestreo, tanto en estado seco como húmedo. Es decir, son formaciones superficiales que varían entre los colores café rojizos, café amarillentos y amarillo rojizos, dominando los tonos amarillentos de media ladera hacia abajo asociados a materiales que se han movilizado sobre la misma varias veces, produciéndose una combinación de materiales de difícil diferenciación como unidades cartografiables. En algunos sitios se pueden encontrar tonos grises, asociados a una concentración aparente de caolinita, abundancia de fragmentos de cuarzo, poca materia orgánica y la formación superficial, se muestra saturada de agua. En general, son materiales que han experimentado largos períodos de meteorización y tienen altas concentraciones de óxidos de hierro y óxidos hidratados de hierro (Zavaleta 1992), provenientes de una formación geológica que se depositó hace más de 26 millones de años (Fotografías 1 y 2).

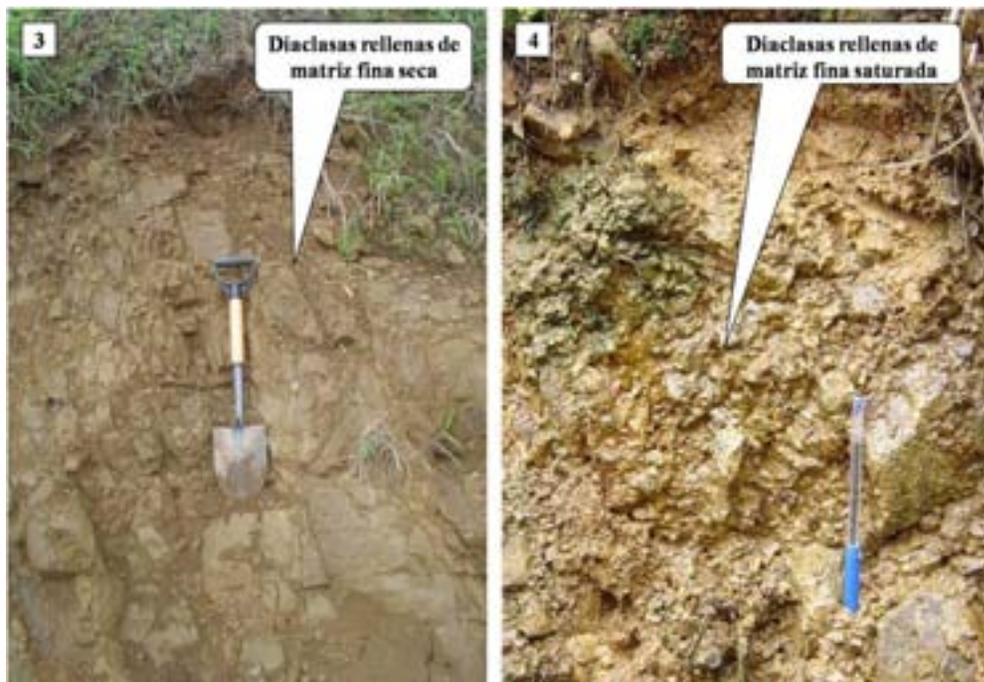
Fotografías 3 y 4. Formación superficial de alteración in situ con aporte de materiales coluviales en superficie (3). Formación superficial deslizada de depositación caótica en media ladera (4). (Imágenes V. Cortés)

El Ip indica que es poco plástico (CRR 1988), lo cual permite decir que entre el LI y Lp, hay un 11 % humedad de margen para pasar de un estado a otro (Cuadro 1), permitiendo inferir que el material goza de buena estabilidad. Pero el asunto es que esta propiedad es estimada para la granulometría fina y hay que tomar en cuenta que las formaciones superficiales en el área de estudio no son sólo materiales finos, sino que mayoritariamente dominan las formaciones superficiales constituidas también con gravas, guijarros y bloques, estos últimos con diámetros que van de varias decenas de centímetros hasta métricos, envueltos en la matriz fina, por lo que su comportamiento físico varía (Fotografías 3 y 4).

rellena gran parte de los espacios de los planos de estratificación original, diaclasas y zonas de fracturas, principalmente en las formaciones superficiales de media ladera hacia la base de la pendiente, donde se pueden encontrar formaciones superficiales asociadas a la alteración *in situ*, así como aquellas que han experimentado movilización en distintas épocas, que se reconocen por los materiales entremezclados y no clasificados granulométricamente (Fotografías 3 y 4).

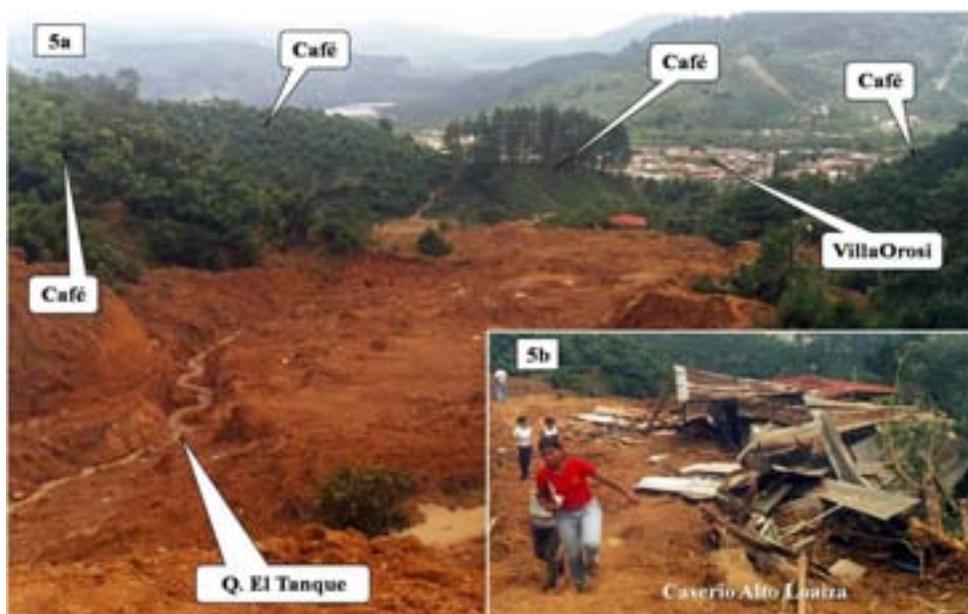
Fotografía 5. Deslizamiento de 2 millones de m³, destruyó 13 casas en el Alto Loaiza (ICE, 2002), dejó 6 personas fallecidas y destruyó las fincas de café que estaban en su camino. Sus lodos llegaron hasta el centro de la Villa de Orosi. (Imagen V. Cortés).

geológico de base, se desplome y se mueva ladera abajo o por la red fluvial, arrasando con todo cultivo e infraestructura que está en su camino en forma de desbordamientos torrenciales en los piedemonte y partes llanas del valle, como ocurrió en esta ladera con el deslizamiento del 1 de setiembre del 2002 en el Alto Loaiza, después de 9 horas seguidas de lluvia, debido una tormenta el 30 de agosto sobre los cerros cercanos a la Villa de Orosi, sobre las que precipitó un promedio de 95 mm de lluvia, con una intensidad máxima a las 17 horas de 55 mm, el cual fluyó por la Quebrada El Tanque (ICE, 2002), que tiene un recorrido en ladera de 600 m y una pendiente de 36 %, que a su vez discurre por una falla tectónica (Fotografía 5 y Figuras 1B y 2A).

Es importante indicar que para que se presenten procesos de remoción de manera masiva en el área de estudio, es necesario que se conjuguen otras variables con el proceso, como las de tipo climático y / o meteorológico, así como tectónicas y sísmicos. En los últimos años se ha observado que el detonante final ha sido las fuertes lluvias, principalmente en la época lluviosa cuando por condiciones meteorológicas particulares (bajas presiones), las lluvias se concentraron por varias horas en forma continua y localizada sobre la alta ladera del área, como en el caso mostrado en la fotografía 5.

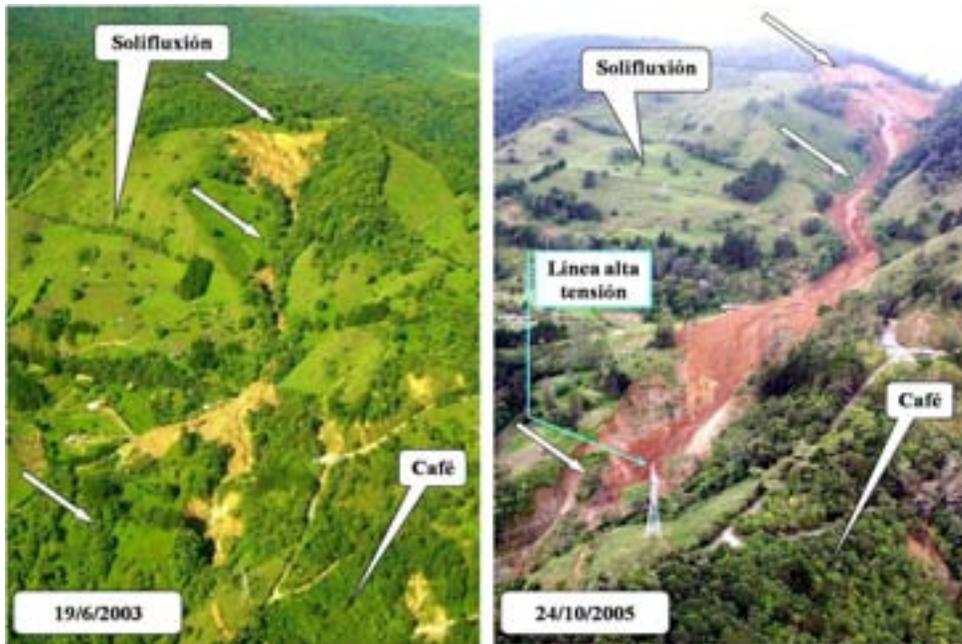
Fotografías 6 y 7. Las flechas señalan los cambios ocurridos en la ladera entre los dos deslizamientos producidos en la microcuenca del río Granados. Nótese la vulnerabilidad a que están expuestas las líneas de transmisión eléctrica, casas de habitación, caminos y cultivos. (Imágenes CNE 2005).

El último deslizamiento ocurrió el 24/10/2005, moviendo 1 millón de m³, de un área susceptible a desprendimientos de 47000 m² y su material se depositó en una superficie de 15000 m², aunque un primer evento ya se había presentado el 19/6/2005, deslizándose 500000 m³, ambos asociados a lluvias concentradas sobre la subcuenca del río Jucó, (CNE 2003) (CNE 2005). (Fotografías 6 y 7).

44 % y 26 % en la zona de confluencia antes indicada (Fotografías 6 y 7). Finalmente, es necesario ponerle atención a la presencia del embalse de la Planta Hidroeléctrica Río Macho, con capacidad de 400000 m³ de agua (ICE, 1987), que se ubica en la parte alta de la ladera a unos 500 m de altura, por encima del pie de monte, ante un eventual colapso del mismo

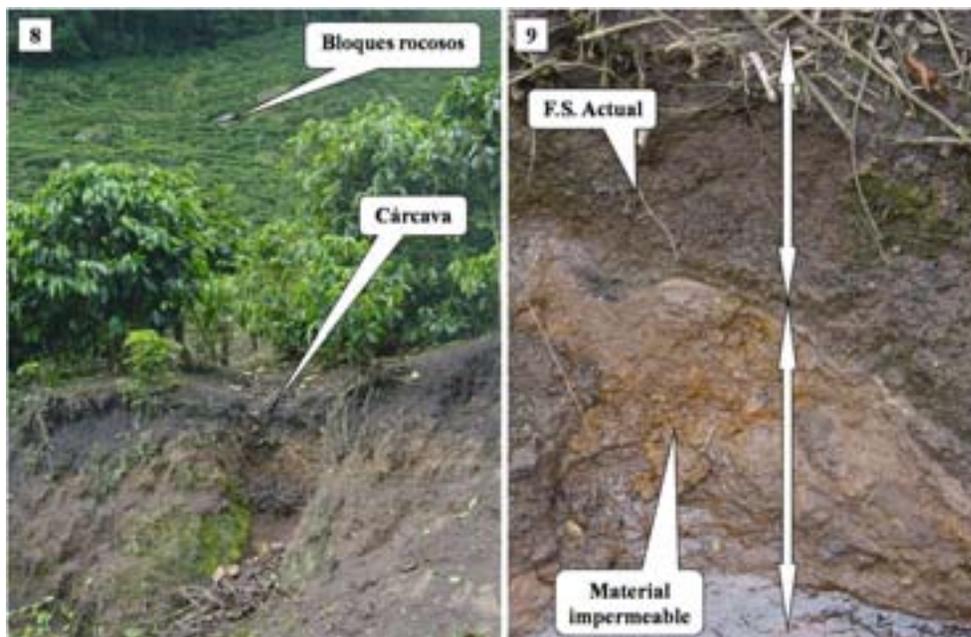
Fotografías 8 y 9. La longitud corta de la ladera favorece la estabilidad de la formación superficial (8). Se halla sobre un depósito antiguo endurecido e impermeable (9). (Imágenes V. Cortés)

Es la formación superficial de menor extensión en la ladera, se encuentra sobre una parte de la Formación Aguacate y otra sobre la Formación Pacacua. Se limita fisiográficamente a una topografía en forma de loma, separada del resto de la ladera por una aparente falla tectónica. Se trata de una topografía subredondeada y ondulada en superficie, formada a partir de las formaciones geológicas Pacacua y Aguacate. Mediante observación de campo, se notó que el material superficial se mueve lentamente, favorecido por un material cementado, húmedo y arcilloso en el fondo que le sirve de superficie de desplazamiento (Fotografías 8 y 9).

variaciones en el Value y en el Chroma. Posee un 16 % de gravas, pero no presenta granulometrías más gruesas (guijarros o bloques), envueltos en su matriz fina, que se compone de un 34 % de arenas, 42 % de limos y 24 % de arcillas, con excepción de fragmentos rocosos de dimensiones variadas, en superficie que se han desprendido de los afloramientos escarpados o de la litología de base, que han aflorado por la erosión y que tienen la capacidad de rodar por la ladera (Fotografía 8).

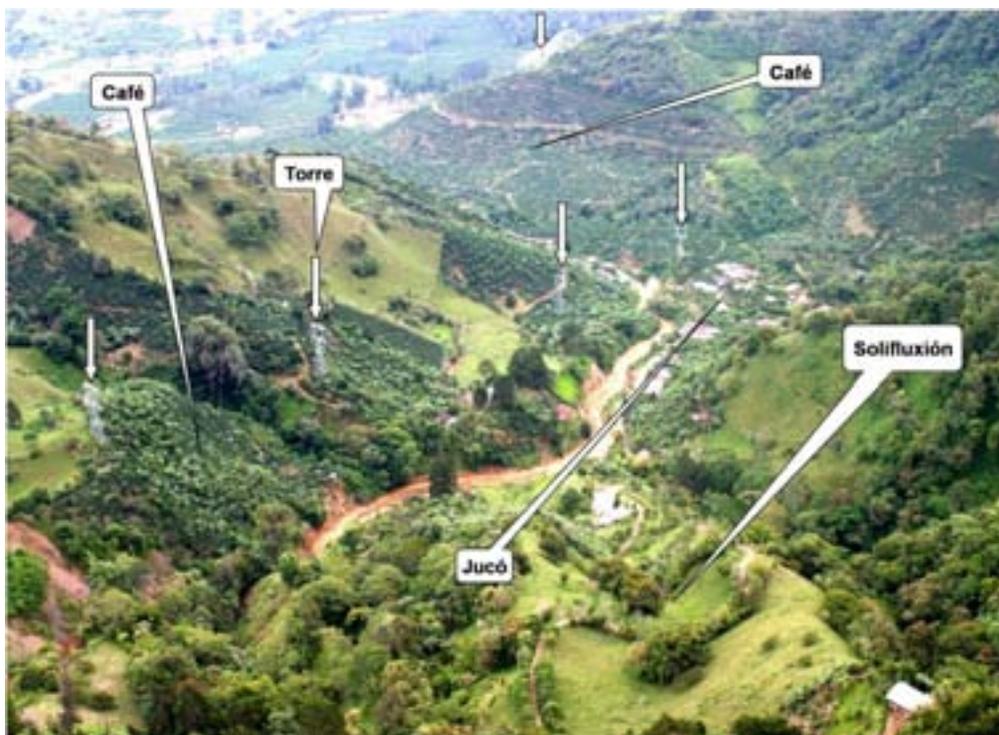
Fotografía 10. El acarreo masivo de materiales en el cauce del Río Granados, socaba sus riberas, inestabilizando la ladera cultivada de café que alterna con pastos y manchas de bosque, así como la línea de conducción eléctrica y al poblado de Jucó (Imagen CNE 2005).

Los largos escarpes de fuerte pendiente que posee la ladera Oeste del Valle de Orosi; algunos tapizados por vegetación de bosque denso, las definen como relativamente; pero la mayoría están bajo uso agrícola o pastos, desde los cuales se pueden gestar importantes deslizamientos y desprendimientos de rocas. Una de las mayores dificultades encontradas en el paisaje, es que la presencia de bosque, cultivos y pastos se presentan distribuidos heterogéneamente, lo que no permite identificar con certeza secciones de ladera que no se vean afectados por los procesos de remoción en masa, ya que las áreas inestabilizadas por su proximidad a las más protegidas por vegetación boscosa, hacen que estas últimas se vuelven frágiles, y a las que le asocia una red hidrográfica altamente torrencial que socaba lateralmente los cauces falseando sus vertientes y por la discurren en la época lluviosa de mayo a noviembre, avalanchas con troncos y bloques rocosos de dimensiones métricas en una matriz lodosa. (Fotografía 10).

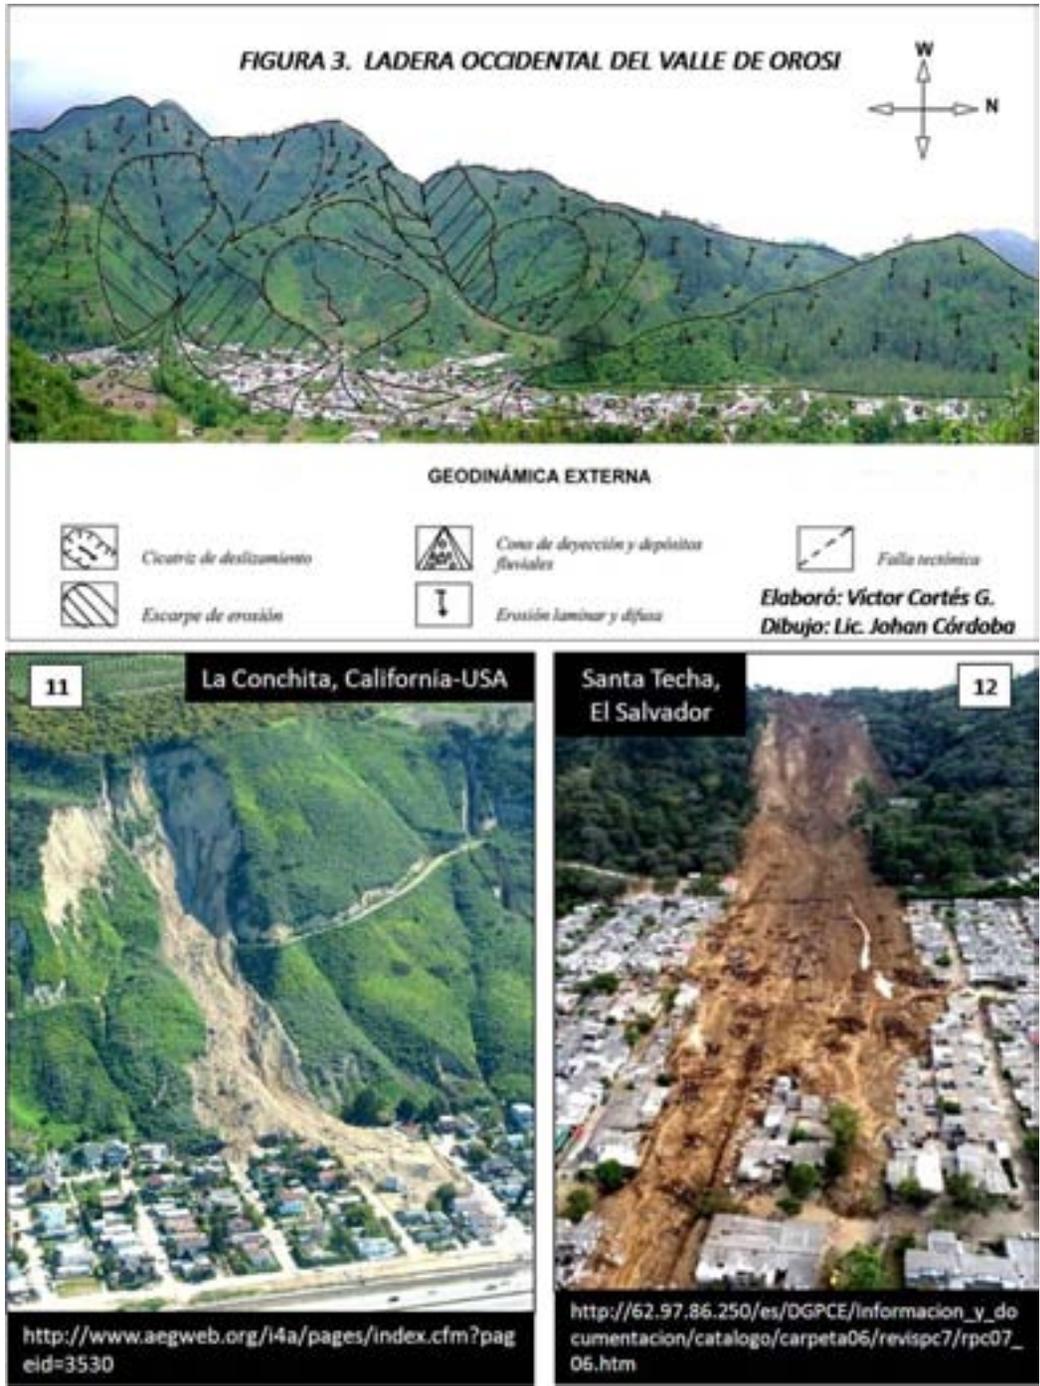
Fotografías 11 y 12. Nótese como estas fotografías muestran la situación geográfica de los poblados de La Conchita, California-USA y Santa Techa, San Salvador, El Salvador, afectados por deslizamiento, que confirma la semejanza mostrada en la figura 1, respecto a los asentamientos de Río Macho, Jucó y la Villa de Orosi. Además, obsérvese los procesos geomorfológicos identificados en la imagen de la figura 1, que confirman la fragilidad de las formaciones superficiales, que se encuentran en la ladera Oeste del Valle de Orosi.

Estos grandes deslizamientos que rellenan el fondo valle, se acumularon en forma conos de deyección y conos coluviales al pie de la ladera y extendidos sobre el terreno llano de manera torrencial y en forma de depósitos coalescente; sobresaliendo el cono de deyección donde se emplaza la Villa de Orosi, y los conos formados por los ríos Jucó y Macho, sobre los que también se han construido los poblados del mismo nombre. Vale decir que de estas formas y superficies paleogeomorfológicas en ladera, están ocupadas hoy por el cultivo de café y donde también se asientan viviendas dispersas, de las cuáles se pueden originar nuevos deslizamientos, tal y como ha ocurrido en otros lugares del mundo, donde a manera de ejemplo se puede citar los poblados de Santa Tecla, en San Salvador, El Salvador, donde el 13 de enero de 2001, se produjo un terremoto de 7,6 de magnitud en la escala de Richter, que produjo un deslizamiento de 250000 m³ (Fotografía 11), donde murieron más de 500 personas (Jibson and Crone, 2001). Asimismo (Jibson, 2005), indica que en La Conchita, en California, Estados Unidos, ocurrió un deslizamiento el 10 de enero de 2005, disparado por fuertes lluvias, destruyó 13 casas, 23 se declararon inhabitables y murieron 10 personas (Figura 2 y Fotografía 12).
