EVALUACIÓN DEL MANEJO DE SUELO Y AGUA, EN EL CONTEXTO DE LA MICROCUENCA DEL ARROYO “EL ARENAL” EN CAPULTITLÁN, MUNICIPIO DE TOLUCA

*Lic. en C. A. Nancy Najera Mota
M. en C. Patricia Mireles Lezama
Universidad Autónoma del Estado de México
Facultad de Planeación Urbana y Regional*

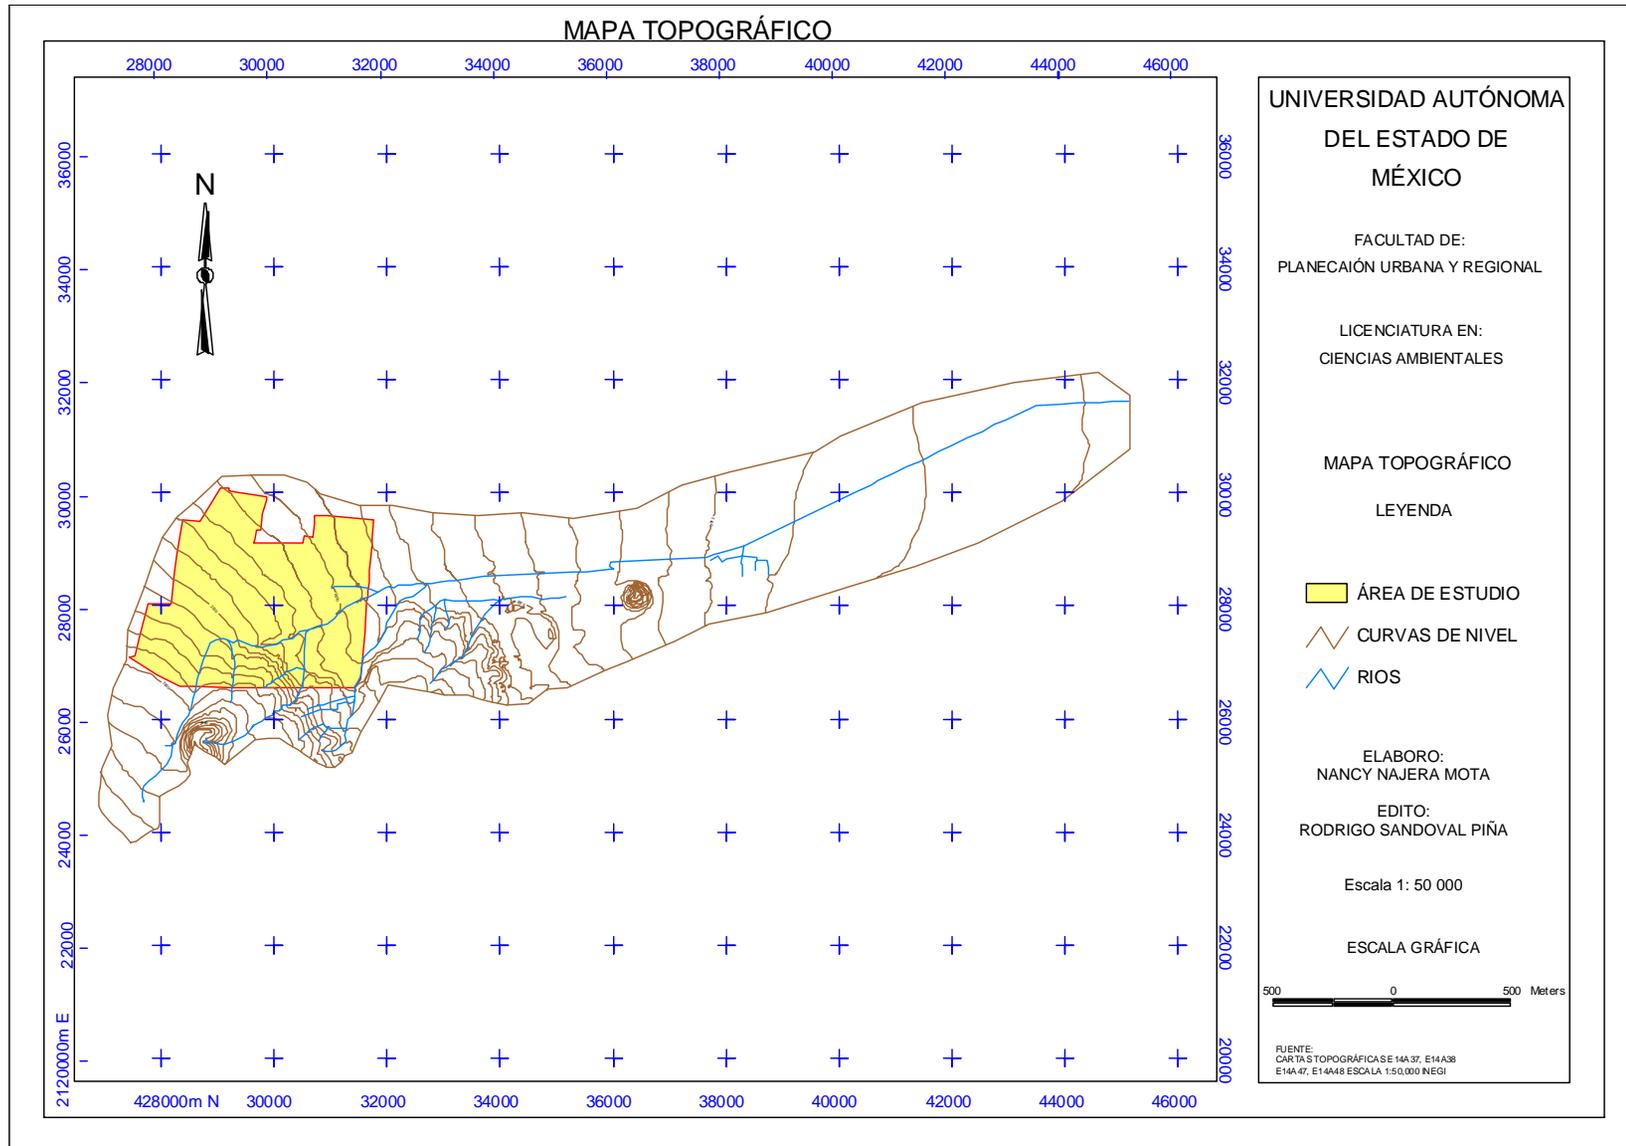
Mapa 2: Mapa topográfico

La delimitación de la microcuenca se obtuvo a partir de las curvas de nivel de las cartas topográficas de INEGI: E14A47, E14A48, E14A38 Y E14A37. De acuerdo al PRPC (2005). Las coordenadas extremas son 19° 24 y 19°31 de latitud norte, 99° 27 y 99° 45 longitud oeste como se observa en el mapa 2.

El área de la microcuenca es de 5752.33 ha con un perímetro de 46.23 km², el área es una de las características morfométricas más importante ya que afecta las crecidas, el flujo mínimo y la corriente en diferentes modos; entre mas grande sea la microcuenca, mayor tiempo necesitará el pico de crecida en pasar por un punto determinado y necesariamente sucede que las crecidas son menores cuando la cuenca aumenta de tamaño. En la microcuenca del arroyo "El Arenal" tiene un área grande de acuerdo a la superficie promedio establecida por Fideicomiso de Riesgo Compartido (FIRCO, 2005).

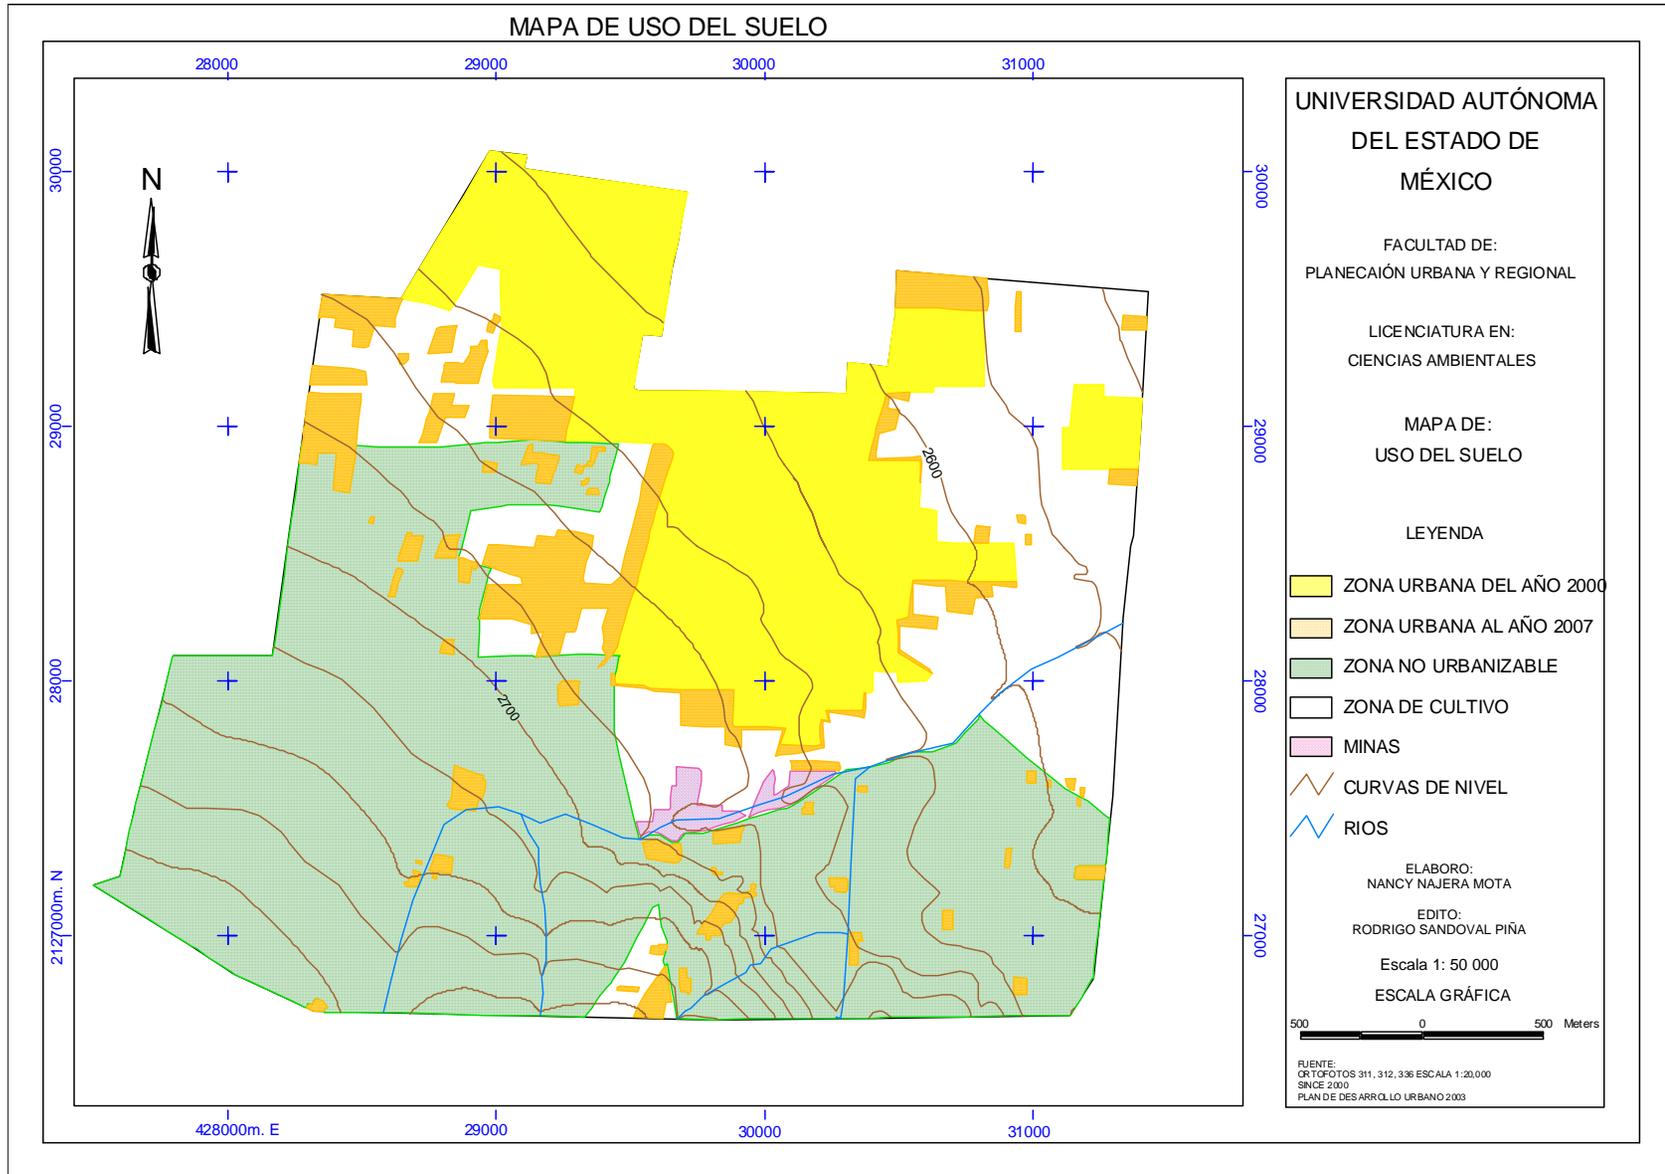
Mapa 3: Uso del suelo

Con la digitalización en base a las ortofotos 1:20 000 (2000) y a las visitas de campo se obtuvo que el uso de suelo de la localidad, es de un 69% agricultura, 1% las minas abandonadas y un 30% el área urbana aproximadamente (ver mapa 3). Sin embargo, la zona urbana sigue aumentando a pesar de no contar con los servicios públicos como se observa en el mapa con la con la población del 2000 (INEGI, 2000) y la población del 2007 sin considerar que en el Plan Municipal de Desarrollo se establece una delimitación de un área no urbanizable, la cual esta siendo invadida.

Con respecto a las dos minas que se encuentran en la zona de estudio (ver mapa 3) se encontró que la mina 1 se esta rellenando con material de construcción (arena, tierra y grava) como lo marca la NOM-120-SEMARNAT; tiene un área de 540.91 m², y la mina 2 esta abandonada con un área de 286.71 m², por lo tanto, es a la que se debe dar más énfasis en su manejo, de acuerdo a un programa de restauración que contemple acciones como: estabilización de taludes, relleno de zanjas y esto debe de estar debidamente programado o en caso de tener otro uso se debe de justificar. Sin embargo, la mina lleva abandonada alrededor de 15 años y no se sabe que es lo que se pretende hacer con esta ya que es propiedad privada. Como se observa en las fotografía 1 la mina que esta siendo rellenada y en la fotografía 2 la mina abandonada. Además, ninguna de las dos minas se encuentran contempladas dentro del plan de desarrollo municipal, se localizan dentro del área urbanizable.

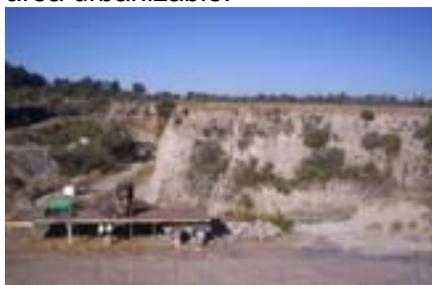
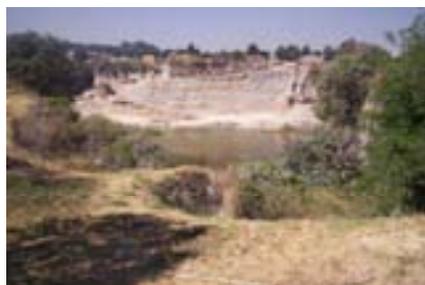
Foto 1 y 2: Mina 1, se esta rellenando e utilizando. Mina abandonada

En cuanto a las minas una si esta siendo utilizada y el ángulo de los taludes ha disminuido. Sin embargo, la mina 2 no esta siendo utilizada y no se sabe cual va a ser su

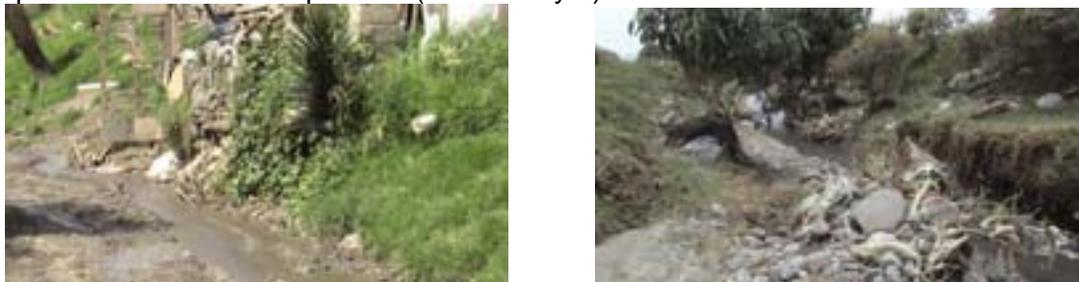
El arroyo nace en la localidad de Santiago Tlacotepec a 2880 msnm es importante considerar que de acuerdo a lo observado en las visitas de campo la localidad de Santiago Tlacotepec es la que vierte sus aguas residuales al arroyo “El Arenal” al igual que la zona este de Capultitlán (ver foto 3 y 4).

Foto 3 y 4: Descarga de aguas residuales al arroyo. Arrastre de basura, piedras y troncos.
