4. MEDIDAS DE MITIGACIÓN DE IMPACTOS CAUSADOS POR LA INFRAESTRUCTURA VIAL

Esta edición del libro
LOS VIALES EN EL ARCHIPIÉLAGO
SABANA-CAMAGUEY
se termino de imprimir en el mes de
Febrero del 2014 en los talleres de
Impresos Dominicanos S.R.L
Santo Domingo, República Dominicana

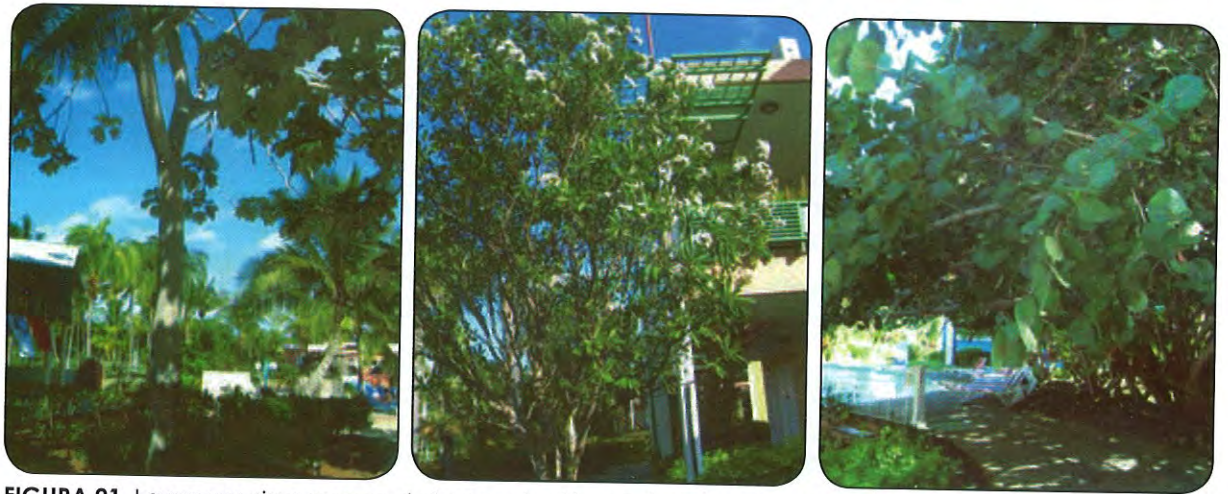
FIGURA 21. La presencia cercana de la vegetación arbórea local y la ornamental establecida minimizan el calentamiento adicional del aire y del suelo a causa de los pavimentos

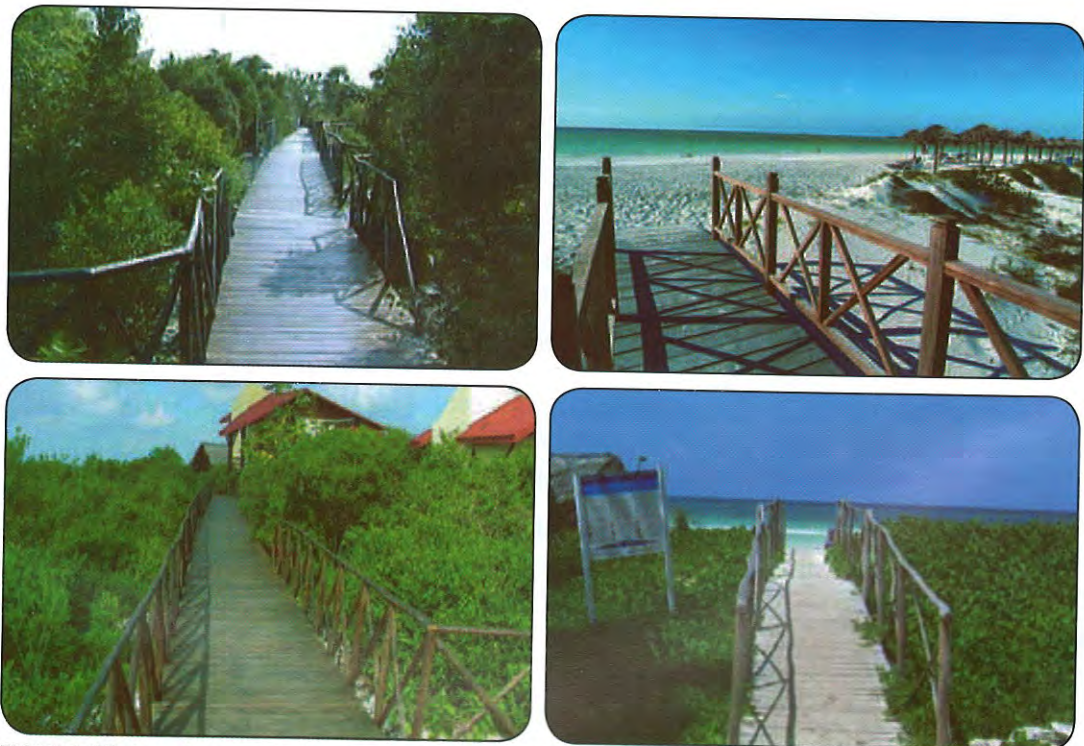
FIGURA 22. Las denominadas pasarelas o andadores de madera levantados sobre el terreno a fin de no interrumpir los procesos naturales locales se están aplicando exitosamente en muchas playas de la cayería, tanto sobre las dunas como sobre otros tipos de vegetación. (Fotos Hicuba y José Guzmán)

sensible vegetación costera especializada que mantiene a la duna en su sitio y evita su deterioro o desplazamiento tierra adentro. Tales pasarelas se deberán establecer a mucha mayor altura sobre las arenas a fin de permitir el crecimiento de la vegetación bajo ellas y la libre circulación del viento debajo de ellas. Si tenemos en cuenta que dichas pasarelas son indicadas en la licencia ambiental sobre la base del estudio de impacto ambiental correspondiente, no pueden ser reducidas a simples andadores (figura 22).
