El diagnóstico ambiental de la zona costera de las Playas del Este de La Habana mediante el empleo de los Sistemas de Información Geográfica

Diagnóstico ambiental de cada sector costero de Playas del Este.

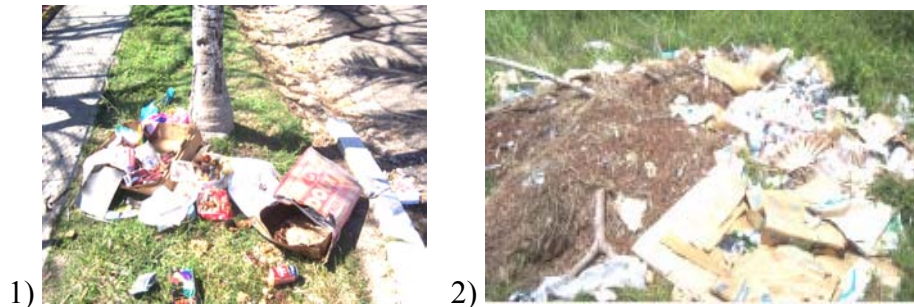
Fotos 1 y 2. Basureros en los Sectores de Playas: Boca Ciega y Guanabo

En el área de estudio en total se reportaron 42 basureros, de ellos 16 (38,10%) en Guanabo, 12(28,57%) en playa Veneciana, y 8(19,05%) en Boca Ciega, en estos tres sectores de playas se concentra mas de la mitad de los basureros reportados, al mismo tiempo son las zonas en donde reside la mayor parte de la población, de las casas de alquiler y de las entidades recreativas y de servicios (Fotos 1 y 2).

Los basureros, estaban formados principalmente por desperdicios de alimentos, restos de escombros, cartón, papel y restos de vegetación cortada.

- La falta de educación ambiental de la población
- La Indisciplina Social
- La insuficiencia en el servicio de recogida de basura
- La inexistencia de un sistema en el que se clasifique la basura de acuerdo a su tipo, lo que facilitaría su recogida.

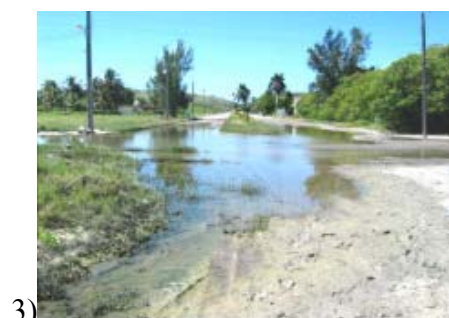
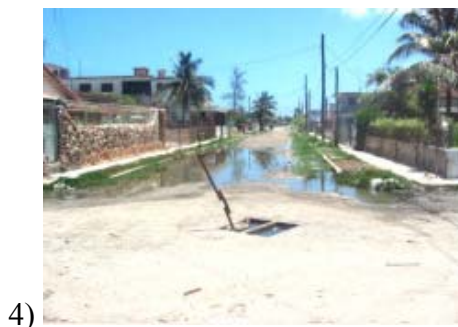
Calles frecuentemente inundadas en Brisas de Mar y Guanabo

A partir del trabajo de campo realizado y las entrevistas a residentes y autoridades del área de estudio, se pudo constatar que uno de los problemas que existen en la época de abundantes precipitaciones (entre los meses de abril a septiembre) es la inundación que se produce en algunas calles y de la ausencia y del mal estado del sistema de alcantarillado y desagüe de toda esta zona. (Ver Fotos 3 y 4).

Partiendo del hecho de que el agua se acumula en zonas bajas y de poca inclinación de la pendiente; se cartografió (apoyados en una serie de entrevistas en cada uno de los sectores de playas) los niveles de acumulación de agua reportados a través de los años y con esta información se estimó sobre el Modelo Digital de Elevación las zonas con mayor probabilidad de ocurrencia de este fenómeno.

En el sector de playa donde se presenta este problema en mayor medida es en Guanabo; aquí se localizan el 31,06% de las calles afectadas por este problema, seguido de Playa Veneciana con un 23,72%, Boca Ciega con un 21,54% y Brisas del Mar con un 15,25%. Estos cuatro sectores constituyen los más problemáticos.

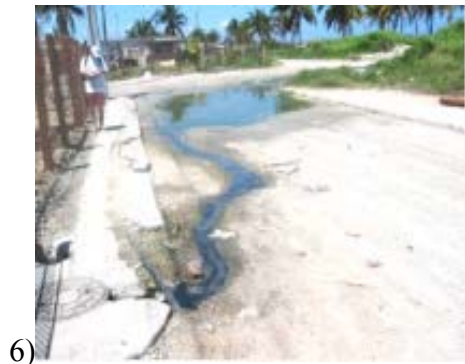
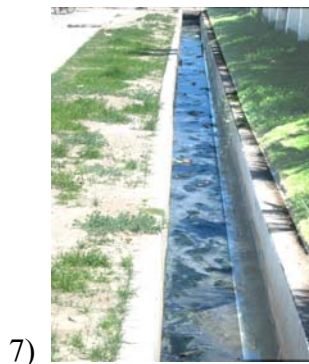
Vertimiento de aguas albañales en Guanabo

El mal estado en que se encuentran las instalaciones que vierten las aguas albañales hacia la costa, además de contaminar la playa, generan áreas de “mal olor” al contaminar el aire, lo que produce malestar a la población residente y a los visitantes del lugar (ver Fotos 6 y 7).

A partir del trabajo de campo desarrollado y de varias pruebas realizadas para determinar el alcance de este fenómeno (propagación el mal olor por la contaminación del aire); se pudo determinar que para un día de calma en lo vientos, se percibe este fenómeno hasta un área de 10 metros alrededor del vertimiento. A partir de esta estimación nos propusimos entonces determinar cuales serían las instalaciones particulares y estatales más perjudicadas con este problema.

En total se reportaron 28 instalaciones afectadas por este problema, de ellas 19 estatales (68,0%) y 9 particulares (32,0%). (Tabla 11). Entre las instalaciones estatales encontramos un restaurante, una cafetería, un kiosco de la Cadena Islazul y varias viviendas arrendadas por los diferentes organismos entre ellos campismo nacional y el Ministerio de la Industria Azucarera.

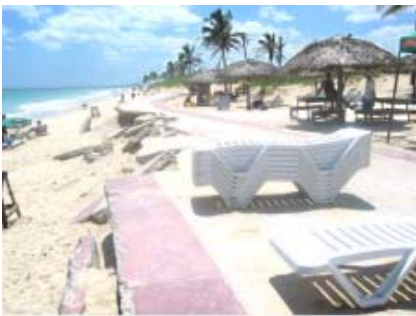
8)

En el área de estudio se reportan 20 restos de construcciones, de ellos 9, que representan el 45,0% se encuentran en el sector de la playa de Santa María. Le sigue la playa Guanabo con un 25,0%. En los sectores de playa de El Mégano, Veneciana y Boca Ciega existen solo 2 restos de construcciones que representan el 10% del total. Cuando se analiza la sumatoria del área de las instalaciones, se puede observar como en los sectores de playa de Santa Maria, Veneciana y El Mégano encontramos las mayores áreas ocupadas por estas instalaciones (ver Tabla 12).

En las fotos 8 y 9 se muestran restos de un bulevar y una casamata de artillería en la playa de Santa María.

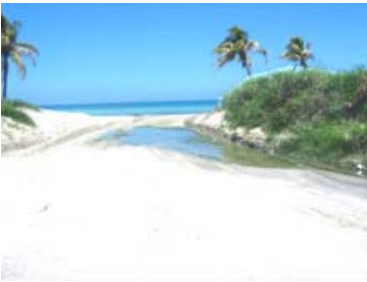
10)

Uno de los problemas que más afecta a la playa es el rompimiento de la Duna, o afectación de la playa por “buldoceo”. La Duna además de constituir un indicador de estabilidad y recuperación de la playa, protege a las instalaciones tierra adentro al actuar como defensas naturales contra el oleaje, las corrientes del mar, las mareas, y las tormentas, por lo que su alteración o destrucción además de afectar de manera estética a la playa, la desestabiliza, provocando la pérdida de arena y la erosión de la misma. Entre las causas que provocan este problema se encuentran: que facilita la evacuación del agua acumulada evitando su

En el área de estudio se reportaron 18 zonas donde se ha producido esta acción, siendo el sector de Guanabo el peor sector ya que en esta existen 13 áreas de rompimiento de la Duna o afectación de la playa por el “buldoceo”, representando el 72,0% del total. En los sectores de playa Santa María y Boca Ciega existen 3 y 2 áreas de rompimiento de la Duna respectivamente, representando el 17,0 % y el 11,0%.

La foto 10 muestra un ejemplo de esta acción en Guanabo.

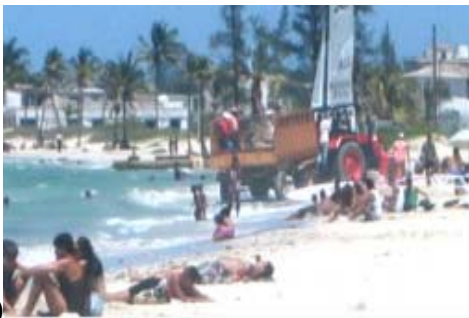
El sistema de recogida de basura de Playas del Este emplea entre otros medios tractores con su vagón que transitan por la playa; esta forma de recogida de basura que contribuye a la erosión de la playa y disminuye su valor estético, con frecuencia transita sobre el área activa de la misma.

11) Vehículo de recogida de basura transitando sobre la playa.

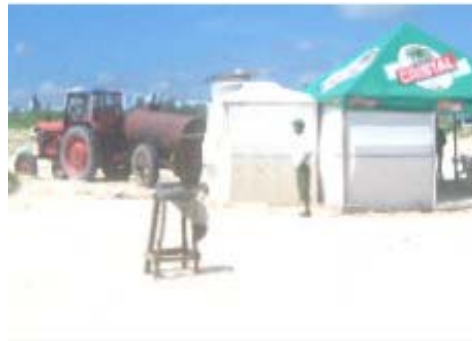
Gran parte de los kioscos de ventas y cafeterías que existen en la Zona Costera utilizan también estos medios para garantizar su abastecimiento de agua y de productos.

12) Abastecimiento de agua a una cafetería de Rumbos.

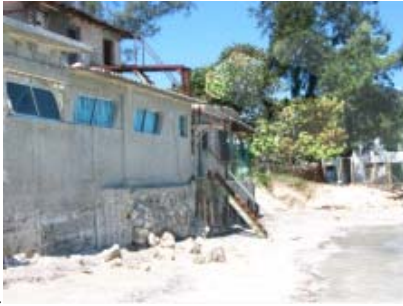
13.

En las fotos 13 y 14 observamos varias instalaciones construidas sobre la zona costera en el sector de playa Veneciana
