## X CONGRESO CUBANO DE METEOROLOGÍA

### TITULO: “MONITOREO DE LA CALIDAD AMBIENTAL DEL ECOSISTEMA DE LA BAHIA DE CAYO MOA. 2017- 2018”.

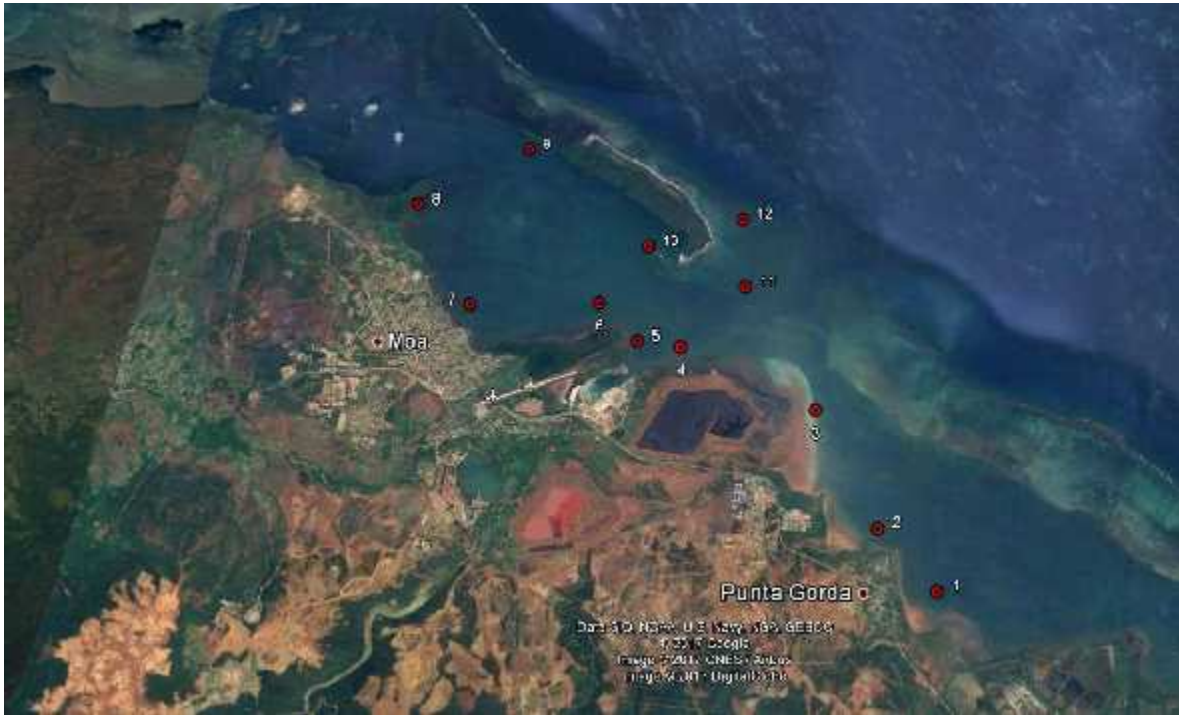
**Figura 1. Red de estaciones para los muestreos de calidad de las aguas.**

## **2. MATERIALES Y METODOS**

De forma general, se colectaron muestras de agua a un nivel de profundidad (superficie) en las estaciones representadas en la Figura 1, no se pudieron colectar las muestras de fondo debido a la poca profundidad existente (menor de -3 metros). Excepto en las estaciones 5, 6, 9, y 11 donde se colectaron muestras de agua a dos niveles de profundidad (superficie y fondo). Los valores obtenidos de los indicadores de calidad ambiental de las aguas se compararon, cuando fue posible, con los Índices de Calidad de la NC 25: 1999.
