**GP-22**

**MOVIMIENTOS GRAVITACIONALES EN LLANURAS Y AFECTACIONES A CONSTRUCCIONES. MUNICIPIO PLAZA DE LA REVOLUCIÓN. CUBA .CASO DE ESTUDIO.**

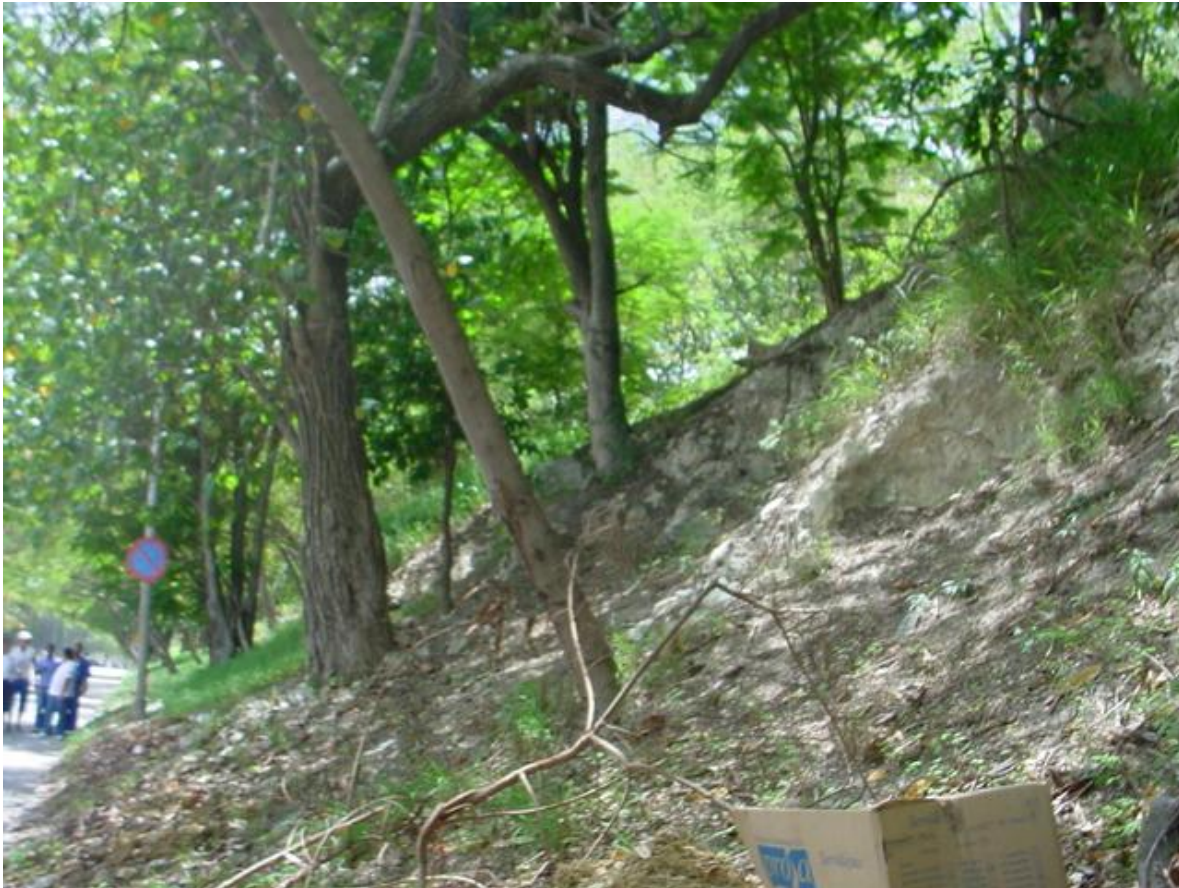
Un ejemplo es el talud meridional de la Colina Príncipe donde se aprecian sedimentos, rocas y árboles inclinados por los movimientos y evidencia la inestabilidad de la ladera (Ver fig. 1)

Fig. 1 Ladera meridional de la Colina Príncipe. Obsérvese su inestabilidad

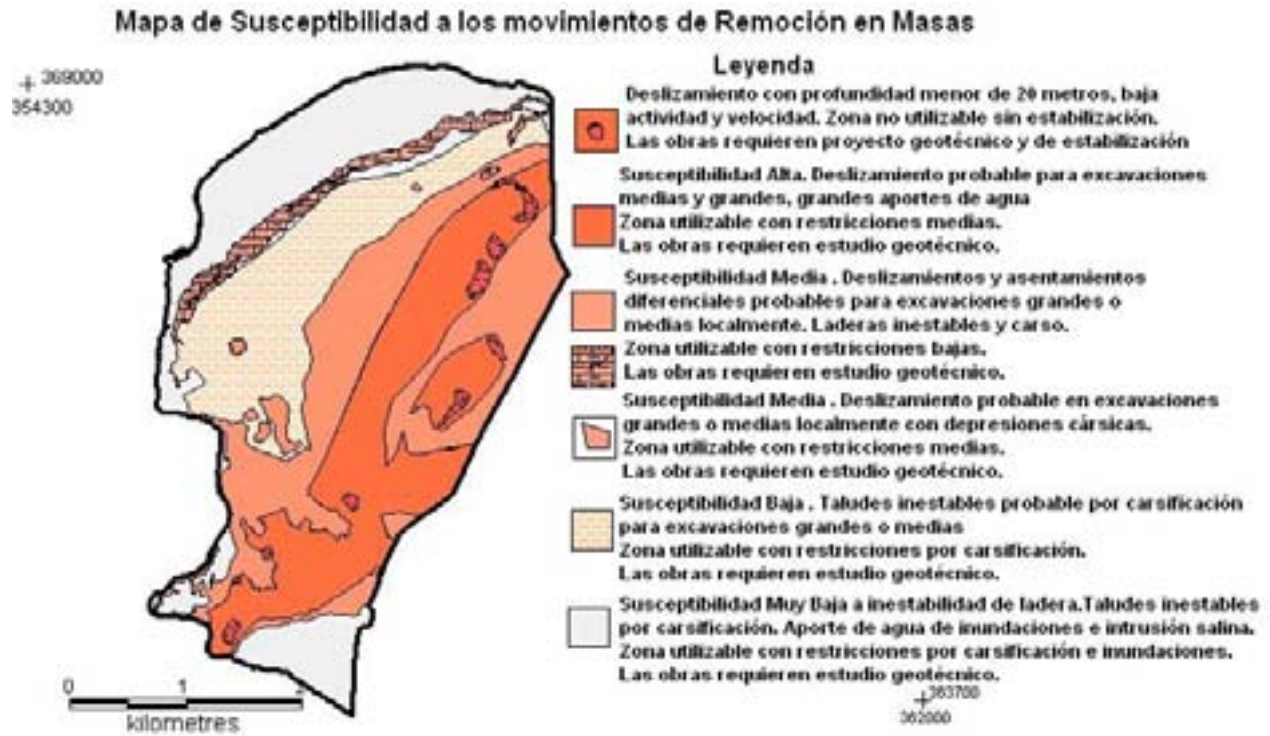
En el mapa de susceptibilidad (Ver fig.2) se pronostican las zonas susceptibles a estos movimientos, aunque no se hallan presentado con restricciones de uso condicionado a estudios geotécnicos. Presenta cuatro categorías de susceptibilidad; las categorías alta y media de color rojo se encuentran en la parte central meridional correspondiente con las colinas y sus laderas, favorecidas por litologías poco resistentes y agrietadas en algunos casos. Hacia el norte se encuentra una categoría menor de susceptibilidad de peligro donde existen muy pocos factores condicionantes que favorezcan a los movimientos. No obstante se advierte que las excavaciones de los taludes de depresiones cársticas y canteras y movimientos de rocas en general, favorecen la pérdida de la estabilidad cuando se incumplen los ángulos de pendientes calculados para los taludes. En la zona más septentrional se señala la presencia del carso con oquedades superficiales y subterráneas y la intrusión salina.

Fig.2 Mapa de Susceptibilidad

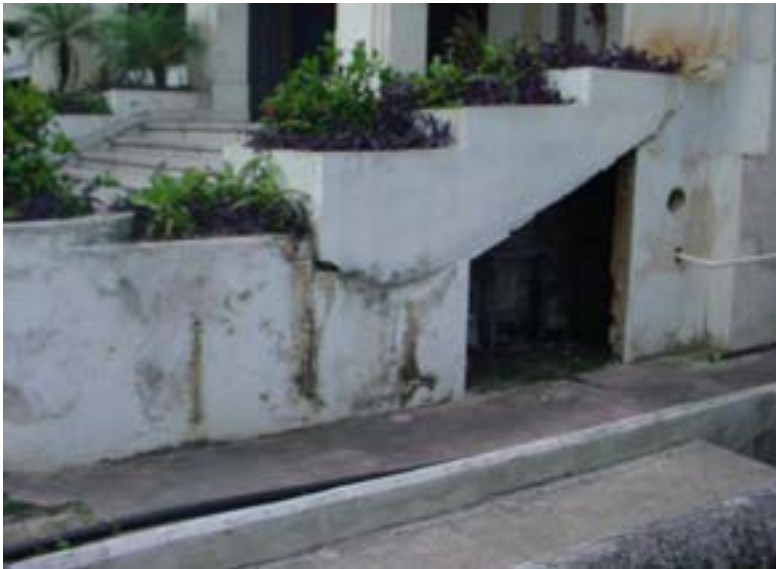
En las afectaciones se encuentran grietas de diversos tipos con predominio de las verticales y las curvas, generalmente tienen lugar en viviendas o edificaciones ancianas (de más de 50 años). Entre los ejemplos de afectaciones se pueden citar las grietas de las viviendas en la Zona SW de la Colina Almendares, grietas curvas en escaleras de acceso a edificios por calle L y 25 (foto de figura 3) y en viales.

Fig.3 Afectaciones de construcciones por los movimientos y otros procesos geológicos.

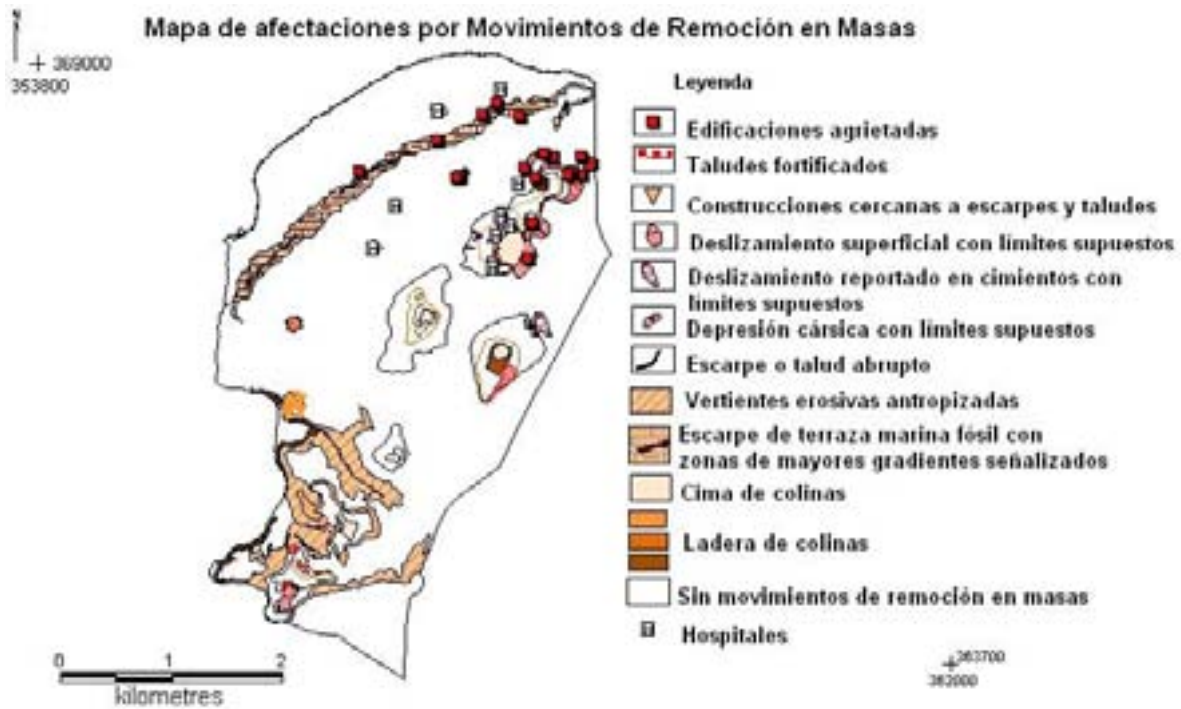
Como resultante de la superposición del mapa de inventario, el mapa de susceptibilidad y el mapa de viviendas en mal estado se obtiene el Mapa de Afectaciones por Movimientos de Remoción de Masas (Ver fig.7) donde se representan las construcciones agrietadas y las expuestas al peligro. Para valorar los nexos existentes entre las lesiones y las inestabilidades de las laderas son utilizados.

Fig.4 Mapa de Afectaciones

De lo que resulta que parte del medio ambiente construido se encuentra expuesto a estos peligros y a pesar de su pequeña actividad en su tiempo de exposición provocan asentamientos diferenciales y tensiones acumulativas. Las mismas generan grietas en elementos lineales de construcciones transversales a los movimientos y se evidencian mejor en las construcciones ancianas (de 50 años o más). No obstante es de destacar las edificaciones en zonas de peligro del reparto Kohly en las cuales existen escasas lesiones.
